# Stavebněhistorický průzkum roubeného domu a polygonální stodoly usedlosti čp. 97 v Čisté

Vladislava Říhová, Zuzana Křenková

**Klíčová slova:** Čistá, stavebněhistorický průzkum, lidová architektura, roubený dům, polygonální stodola, předbělohorská architektura

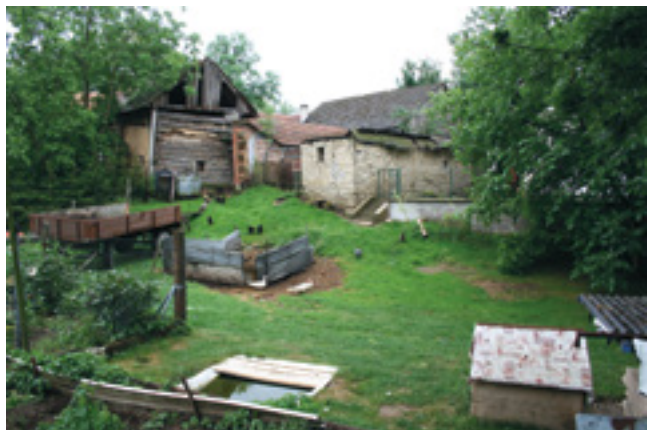
**2. Severní nároží usedlosti s roubeným domem a starším zděným domem, 2015, foto V. Říhová.** Northern corner of the farmstead with the timbered house and the earlier brick house. Nördliche Ecke des Bauernhofes mit dem Blockbau und dem älteren Haus aus Mauerwerk.

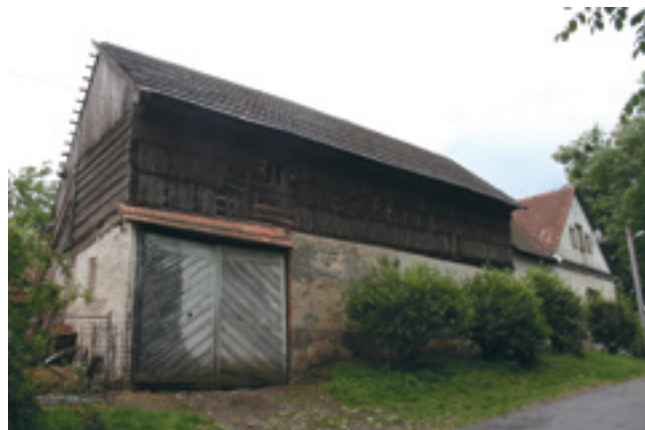
**3. Západní nároží usedlosti s roubenou podjezdnou sýpkou a mladším zděným domem, 2015, foto V. Říhová.** Western corner of the farmstead with the timbered granary with a passage underneath and the later brick house. Westliche Ecke des Bauernhofes mit dem gezimmerten Speicher mit Unterfahrt und dem jüngeren Haus aus Mauerwerk.

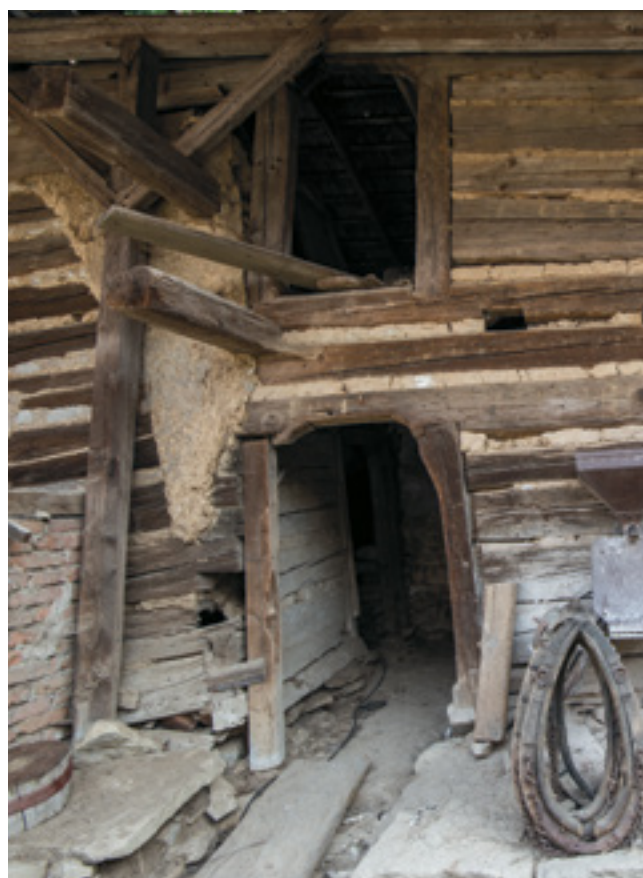
11. Světnice roubeného domu, pohled k severozápadu, 2015, foto V. Říhová. Sitting room of the timbered house, view towards northwest. Stube des Blockhauses, Blick zum Nordwesten.

Strop světnice tvoří povaly podpírané ve středu  
prostoru příčným okoseným trámem a jednoduchým  
trámem při stěně k síni. Strop není pokryt lepenicí a je  
začernalý kouřem. Podlaha světnice je hliněná, v západní  
partii pokrytá vrstvou betonu. V severovýchodním koutě  
místnosti jsou patrné stopy po peci a kamnech. Jsou zde  
odkryty kamenné obvodové zdivo a základy vytyčující  
rozsah a výšku pece a obslužné otvory při kuchyni.

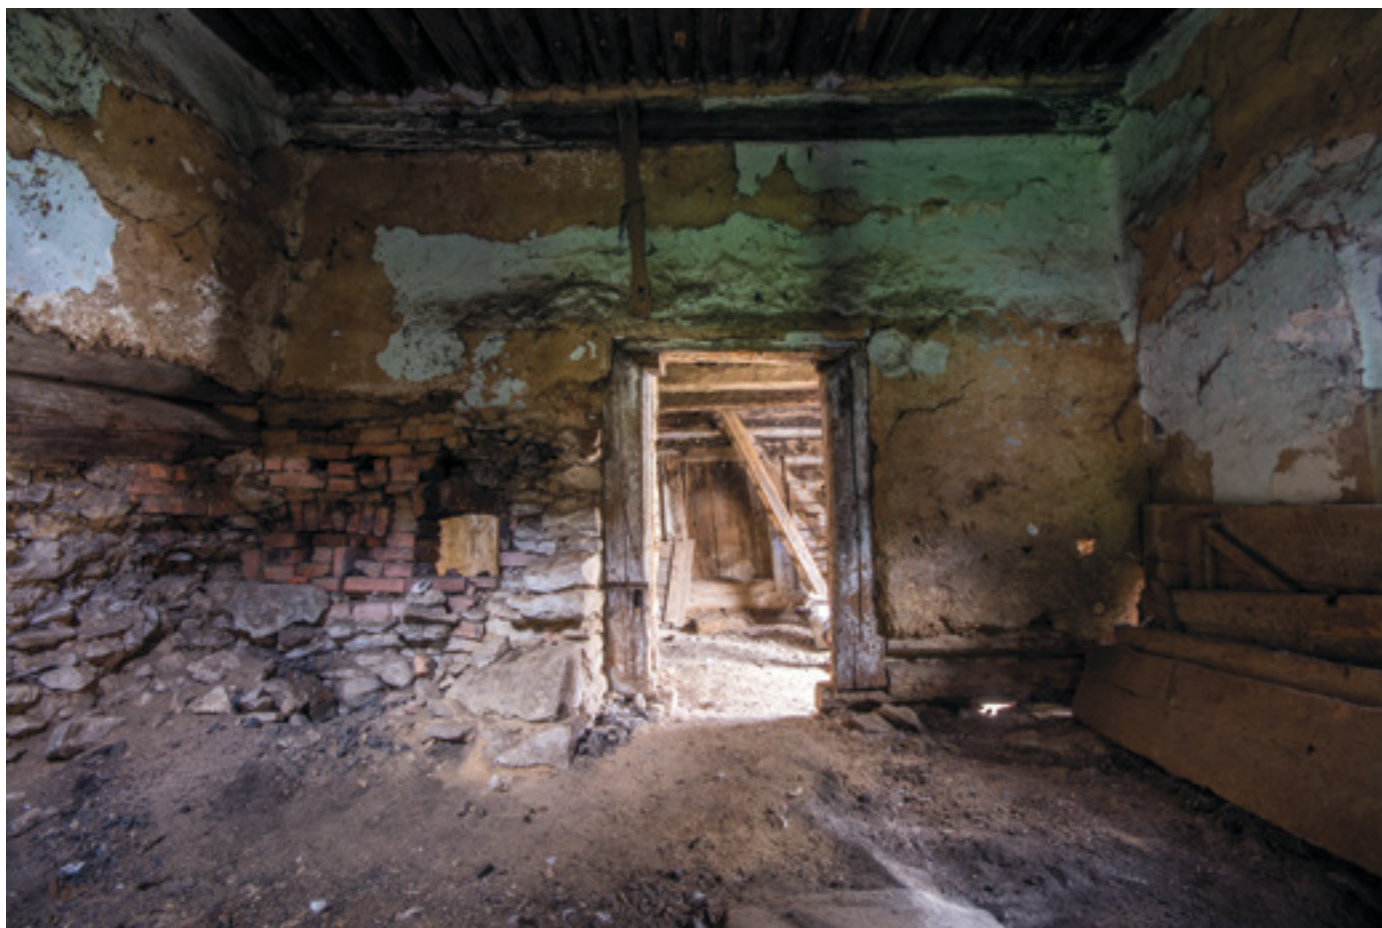
13. Destrukce topeniště ve světnici, pohled k východu, 2015, foto J. Kmošek. Destruction of the fire place in the sitting room, view towards east. Destruktion der Feuerstelle in der Stube, Blick zum Osten.

jsou řešeny samostatnou konstrukcí a vytyčují prostor chléva, v současnosti znehodnoceného novodobými úpravami. Stavba je v této části zcela otevřená do prostoru přilehlé podstáje. Dům má jednoduchou sedlovou střechu s malým sklonem vynesenu na podstávkách. Naposledy byl prostor síně užíván jako skladiště a příprava krmiva pro drůbež, komora v přízemí sloužila jako kurník a světnice jako sklad uhlí a nepotřebného materiálu. Nevhodné využití stavby se podepsalo na stavu objektu, který lze hodnotit jako havarijný.

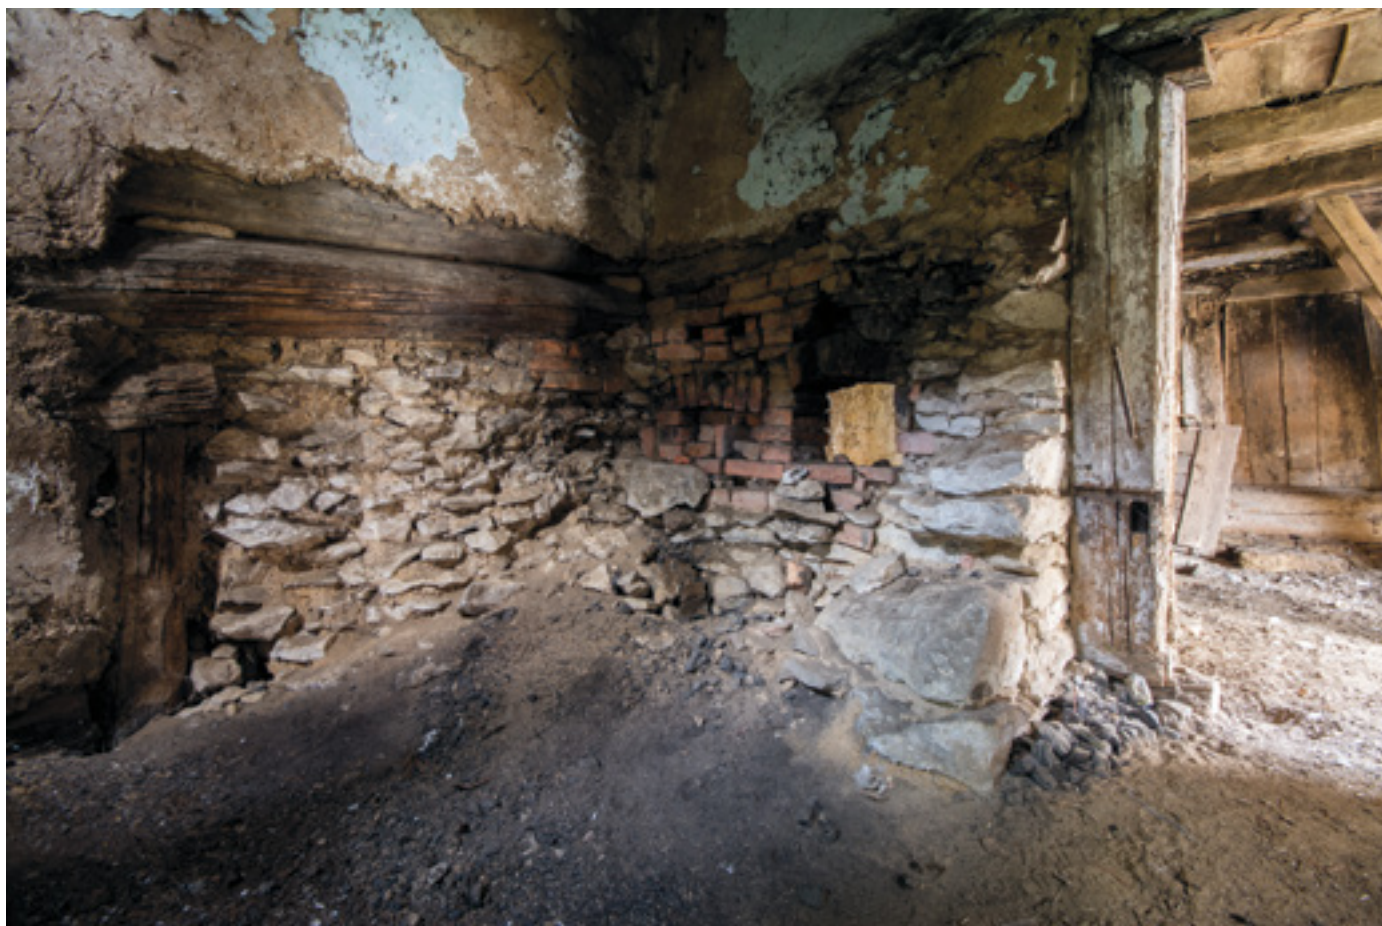
**14. Obvodová stěna černé kuchyně v síni, pohled k severu, 2015, foto J. Kmošek.** Perimeter wall of the smoke kitchen in the hall, view towards north. Umfassungsmauer der Rauchküche im Hausflur, Blick zum Norden.

směrem do interiéru a je pokryta silnou vrstvou lepenice. Ostatní prostory jsou vystavěny z trámů hraněných z obou stran. V mezerách mezi trámy jsou prvky opatřeny floky a vyplněny omazávkou ze směsi hlíny, sena a slámy. Omazávka původně kryla celé severovýchodní průčelí světnice. V místech, kde se nedochovala, po ní zůstaly stopy v podobě floků v ploše trámů.

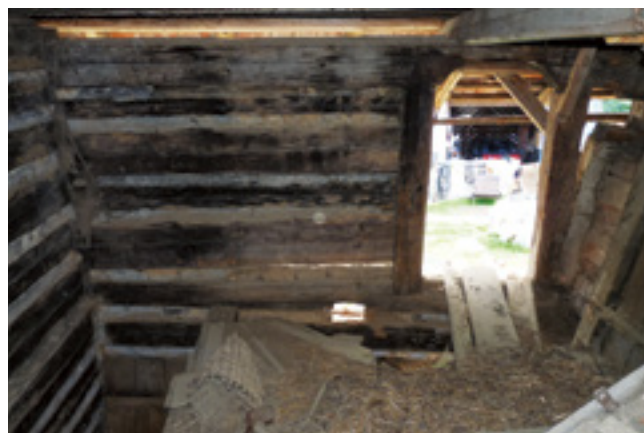
21. Sín v patře domu, otisk dymníku na severovýchodní stěně, 2015, foto J. Kmošek. Hall on the first floor of the house, an imprint of the chimney hood on the north-east wall. Flur im ersten Stock des Hauses, Abdruck des Rauchschlotts an der nordöstlichen Wand.

V patře se pak mírně kosý průběh dymníku otiskl do roubení obvodové stěny. Pro současné řešení zděné kuchyně byly vyřezány trámy v obvodových konstrukcích stavby a v příčné stěně mezi síní a světnicí. I toto provedení kuchyně je ještě dymníkové. Vstupní okraj zděného dymníku vynášel zděný segmentový pas otevírající niku kuchyně do síně. Poškozené otvory do topeniště ukazují, že ze síně byla obsluhována pec a kachlová kamna. Odkouření zajišťovaly tři drobné otvory. Otopné zařízení se ve světnici nedochovalo. Představu o jeho výšce a půdorysném rozvrhu si lze učinit ze zachovaných fragmentů základového a obvodového zdiva. O řešení kachlové části rovněž vypovídají fragmenty svrateckých kachlů nalezené na půdě domu. Úpravu kuchyně by bylo možné klást do první poloviny 19. století. Tuto stavební periodu datuje sloupková výměna při zdivu pece, do které byly zakotveny vyřezané trámy ve světnici. Dendrochronologická datace prvku k roku 1835 ukazuje, že stavební úpravy se nedotkly jen kuchyně, ale že během nich byla razantněji upravena i světnice. Byla vybavena novými okenními otvory s masivními zárubněmi s kosinami a asi i větším obdélným vstupem. Spolu s vestavbou kuchyně byl roubený dům nejspíše rozšířen i o pečlivě z opuky vyskládaný klenutý sklípek situovaný pod komorou. Přístup do prostoru zajistilo kamenné schodiště kryté poklopem v síní. Stavební úpravy proběhly pro Josefa Forbergera záhy potom, co získal usedlost do své držby.

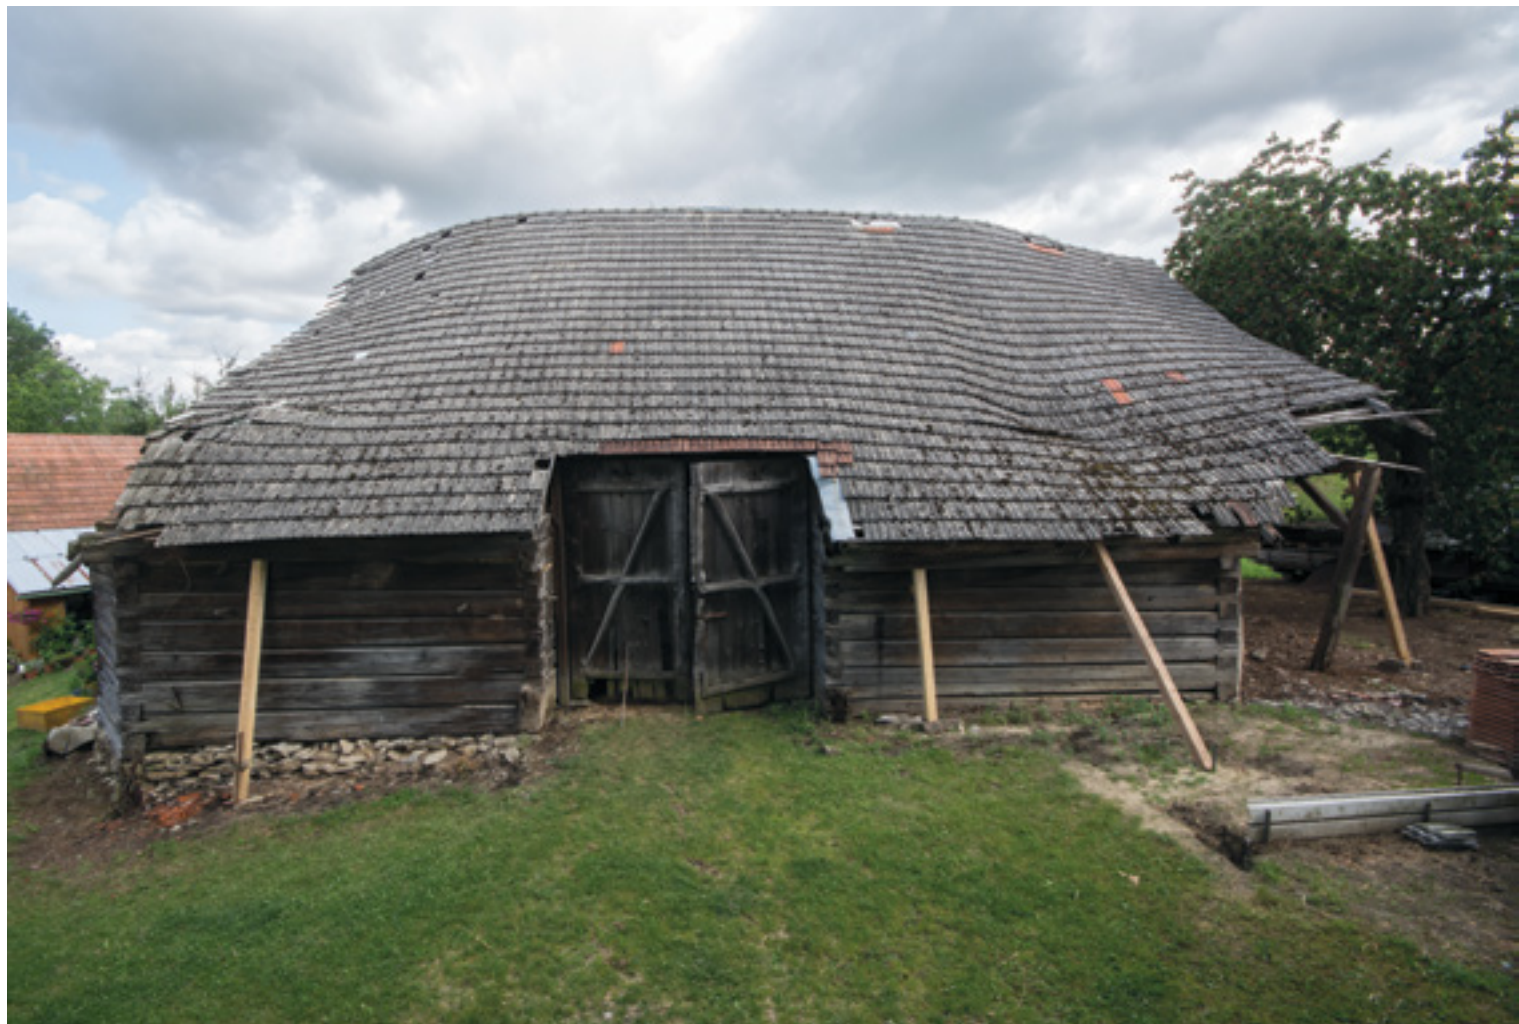
27. Západní polygon stodoly s destrukovanou částí krovu, 2015, foto J. Kmošek. Western polygon of the barn with a destroyed part of the roof truss. Westlicher polygonaler Abschluss der Scheune mit teilweise zerstörtem Dachstuhl.

Vážně poškozen byl krov stodoly, neúměrně zatížený betonovými taškami. Západní část střechy zcela chyběla. Zachovány zůstaly jen sloupy vynášející původně krov, které však byly mimo své původní polohy. Zbylé konstrukce zastřešení hrozily bezprostředním zřícením. Východní polygon měl v místech zatékání prolomen jeden z trámů, což způsobilo tvarovou deformaci celé stolice a krovu. Jednotlivé prvky krovu byly popraskané či vychýlené ze svých původních poloh. V místě chybějící střechy v západním polygonu bylo razantně poškozeno i roubení. Horní část konstrukce se nezachovala vůbec, první zachované trámy byly zcela zetlelé. Vzlínající vlhkost pak poškodila i konstrukce ve spodní části stavby. Roubení zbylých krytých částí bylo naopak vesměs v dobrém stavu, s vadami jednotlivých trámů, které vznikly v místech lokálního zatékání či nadměrným zatížením konstrukce vlivem deformace budovy. Dobře se zachovalo také základové opukové zdivo stavby a mlat. Dusaná hmota mlatu byla degradovaná zatékající vodou prakticky jen v severní části při dvířkách.

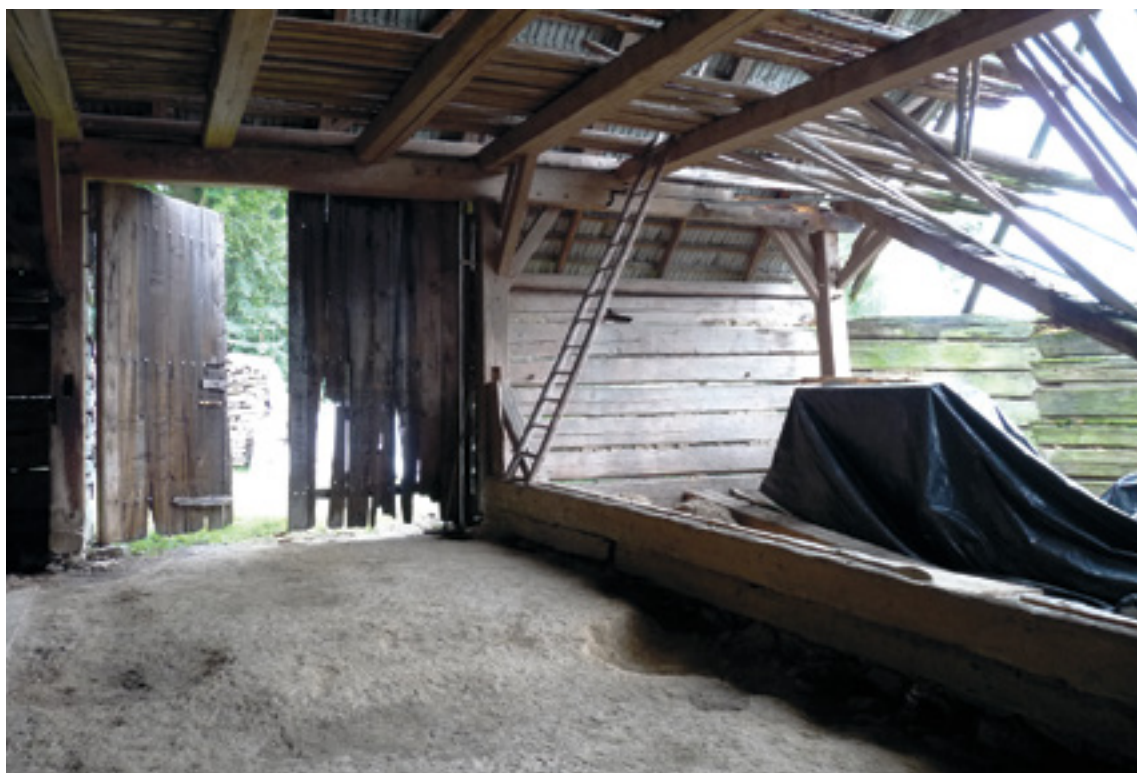
32. Západní přístodůlek s destruovaným krovem, 2015, foto Z. Křenková. Western threshed straw storage with a destroyed roof truss. Westliche Banse mit zerstörtem Dachstuhl.

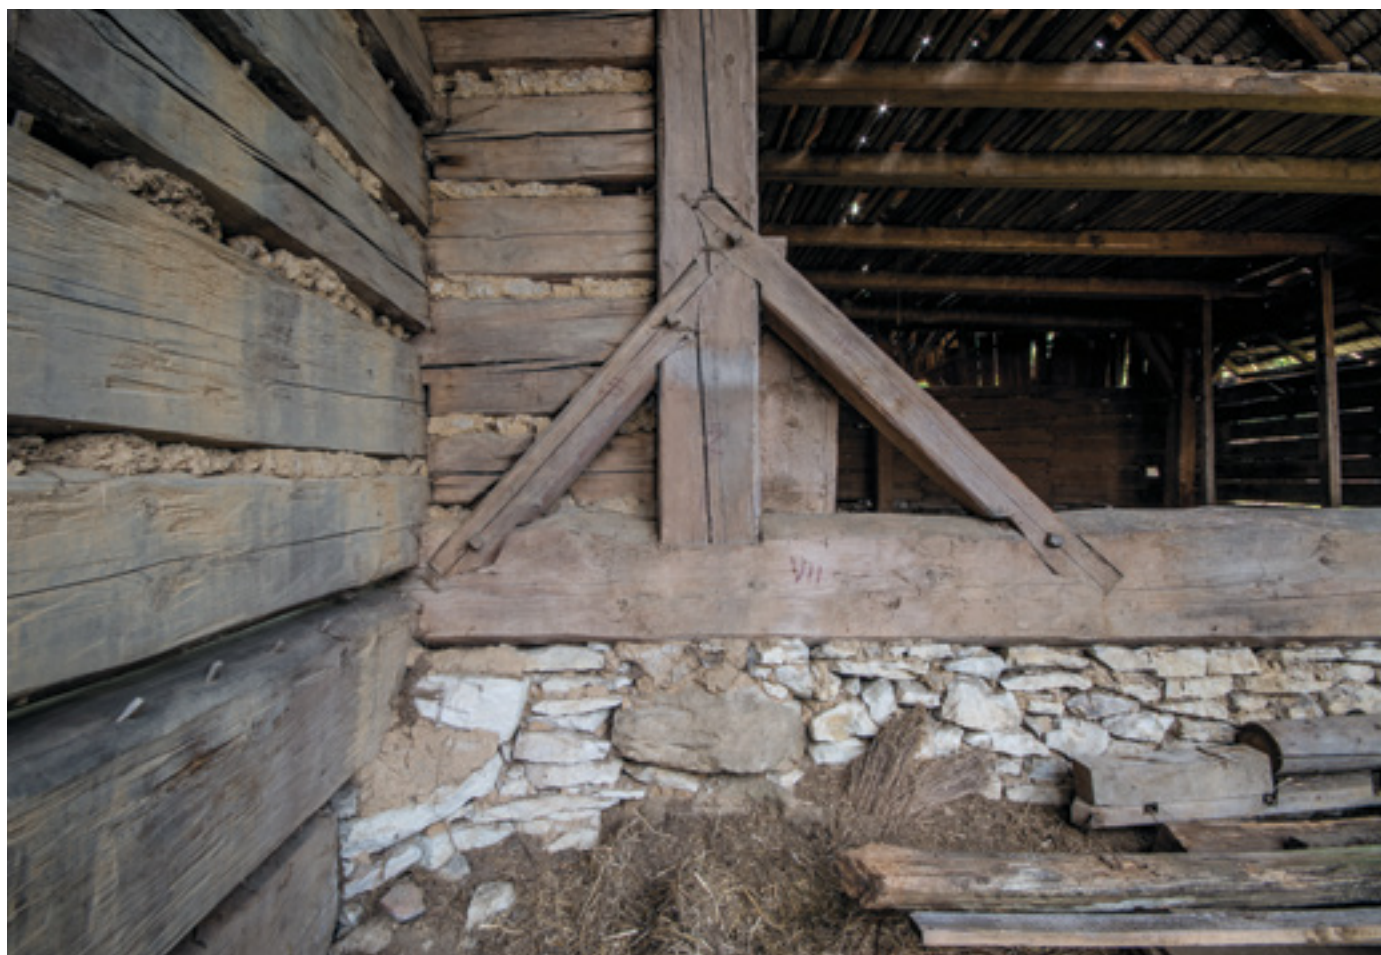
Na severní straně roubení v prostoru mlatu nalézáme vpravo od dvířek dvakrát vyrytá data 1860. Levé je umístěno v rytém srdci. Trám nese navíc i označení římskými číslicemi VI. Obdobně jsou dále značeny i další části stolice a s nimi konstrukčně spojené prvky.

34. Rytá datace prvku v severní stěně stodoly, 2015, foto J. Kmošek. Engraved dating of an element in the northern wall of the barn. Eingeschnittene Jahreszahl eines Elements in der Nordwand der Scheune.
