# Archeologický výzkum lidových staveb - roubený dům čp. 97 v Čisté

David Merta, Václav Kolařík, Matěj Kmošek

### Archeologický výzkum domu v Čisté čp. 97

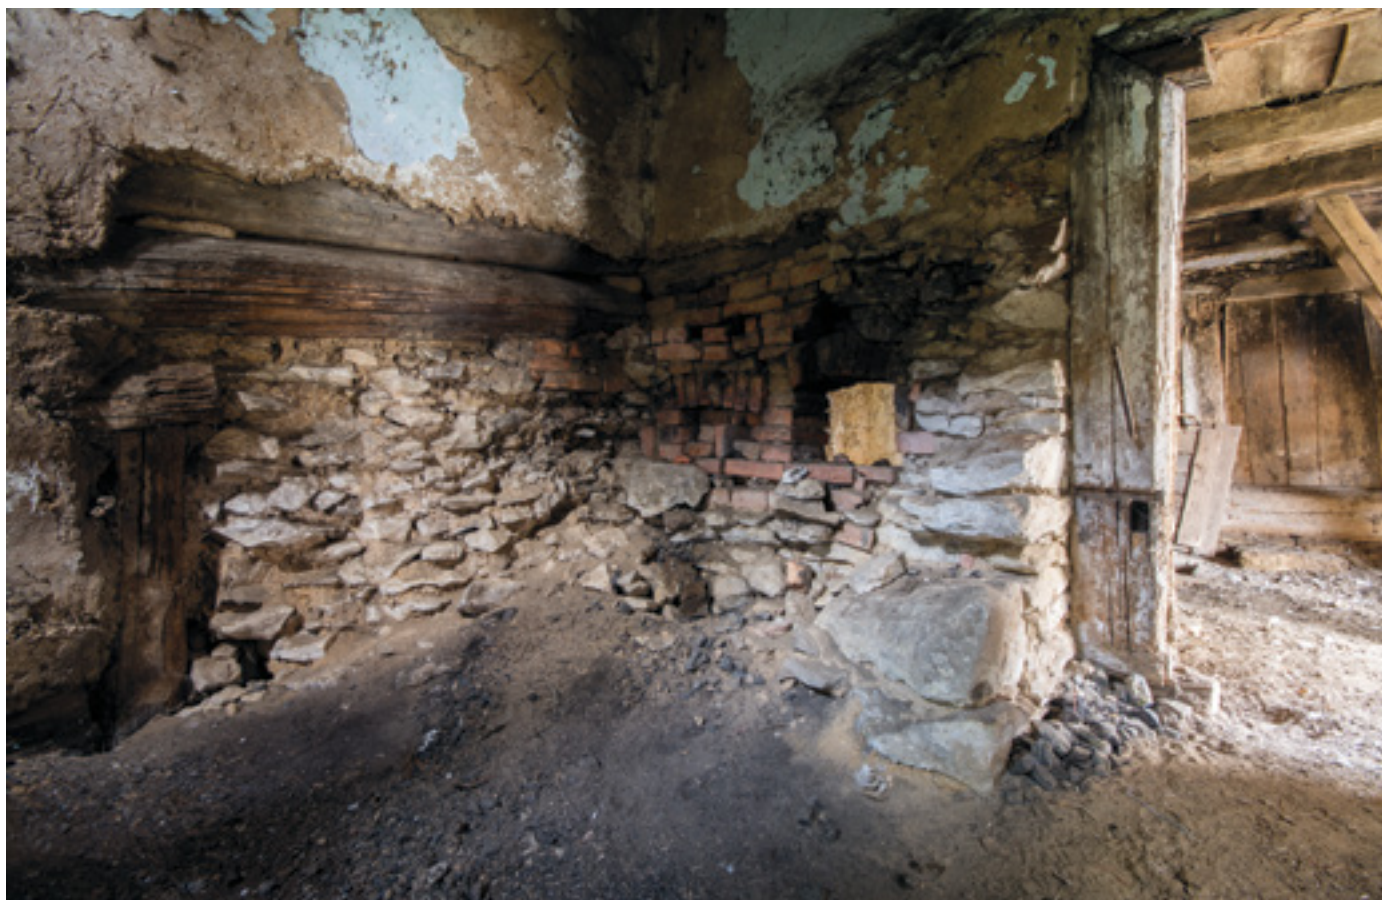
5. Sonda St. Pohled na těleso pece ve světnici, v popředí jsou vidět potkaní nory, které zničily většinu archeologických situací, 2015, foto J. Kmošek. View of the oven body in the sitting room, with rat burrows which destroyed most of the archaeological situations visible in the foreground. Ofenkörper in der Stube, vorne kann man die Wanderrattenbaue sehen, welche die meisten archäologischen Situationen vernichteten.

Rozmnožili se zde potkani, kteří svými aktivitami narušili převážnou část zbývajících archeologických situací v interiéru domu. Jediným zásadnějším zjištěním tak bylo rozpoznání tělesa starší části pece. Jde o pec, která byla vystavěna v domě primárně. V síni a kuchyni byly pouze místně začištěny útržky nášlapů naseda-

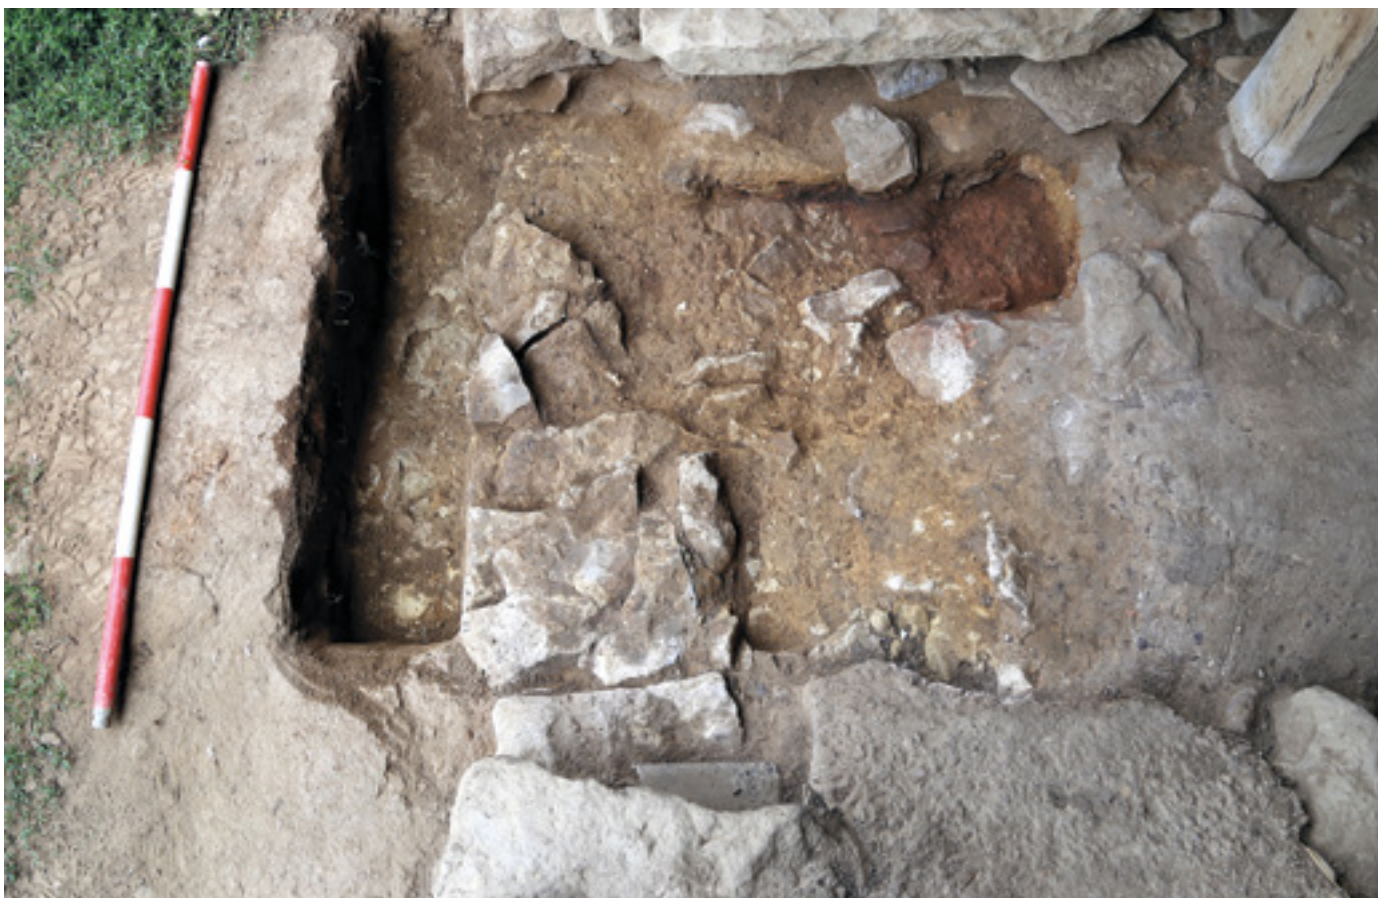
6. Sonda S3. Dočištěná sonda v zápraží, dobře patrné je propálené podloží, 2015, archiv Archaia Brno. Cleaned probe in the porch, with the burnt underlying layer clearly evident. Geputzte Oberfläche der Stratifikationseinheit im Traufengang, gut sichtbar ist der verbrannte Unterbau.

Sonda v zápraží před vstupem do síně měla ověřit, zda se pod stojícím domem nenachází pozůstatek nějaké případně starší archeologizované stavby nebo jiné aktivity. Po odstranění kamenů z konstrukce zápraží a začištění takto dosažené úrovně, která v podstatě kopírovala reliéf podloží tvořeného zde navětralou skálou, se místně projevilo propálení povrchu terénu doprovázené nevelkou kumulací uhlíků. Tato situace naznačovala, že by mohlo jít o pozůstatek, respektive destrukci starší konstrukce, která roubenému domu předcházela.

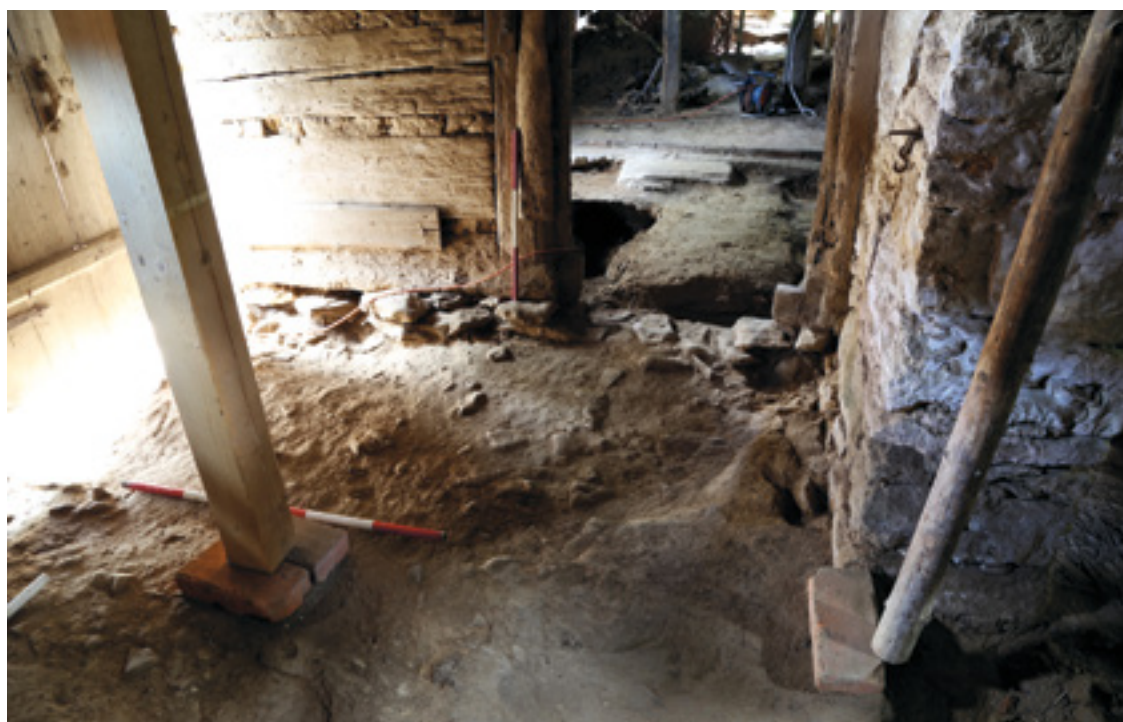
7. Prostor síně po primárním začištění, 2015, archiv Archaia Brno. The area of the hall after the primary evening. Stubenraum nach dem primären Putzen.

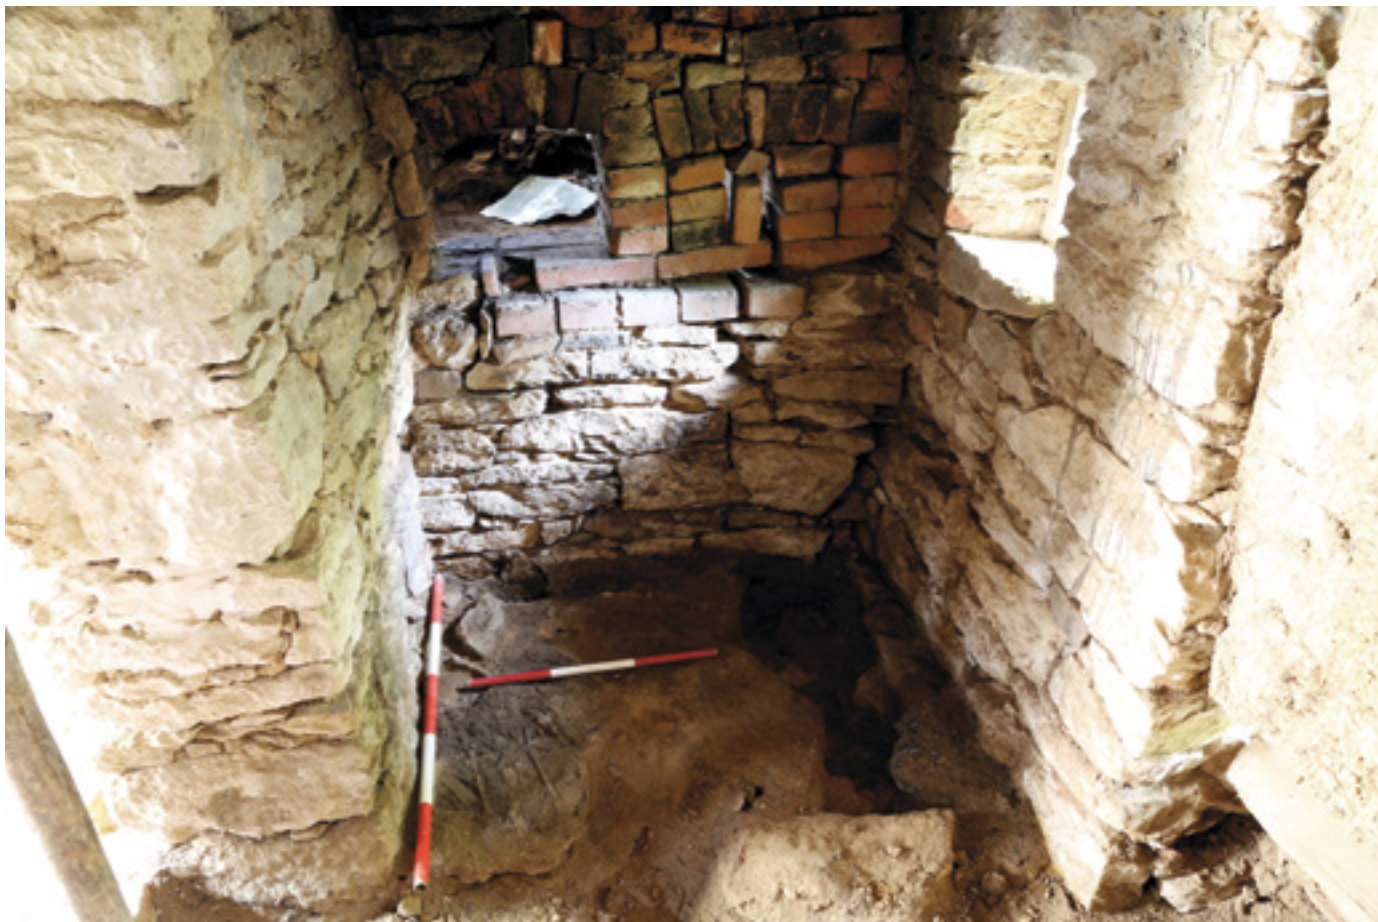
8. Sonda S2. Pohled do prostoru kuchyně, 2015, archiv Archaia Brno. View of the smoke kitchen area. Blick in den Raum der Küche.

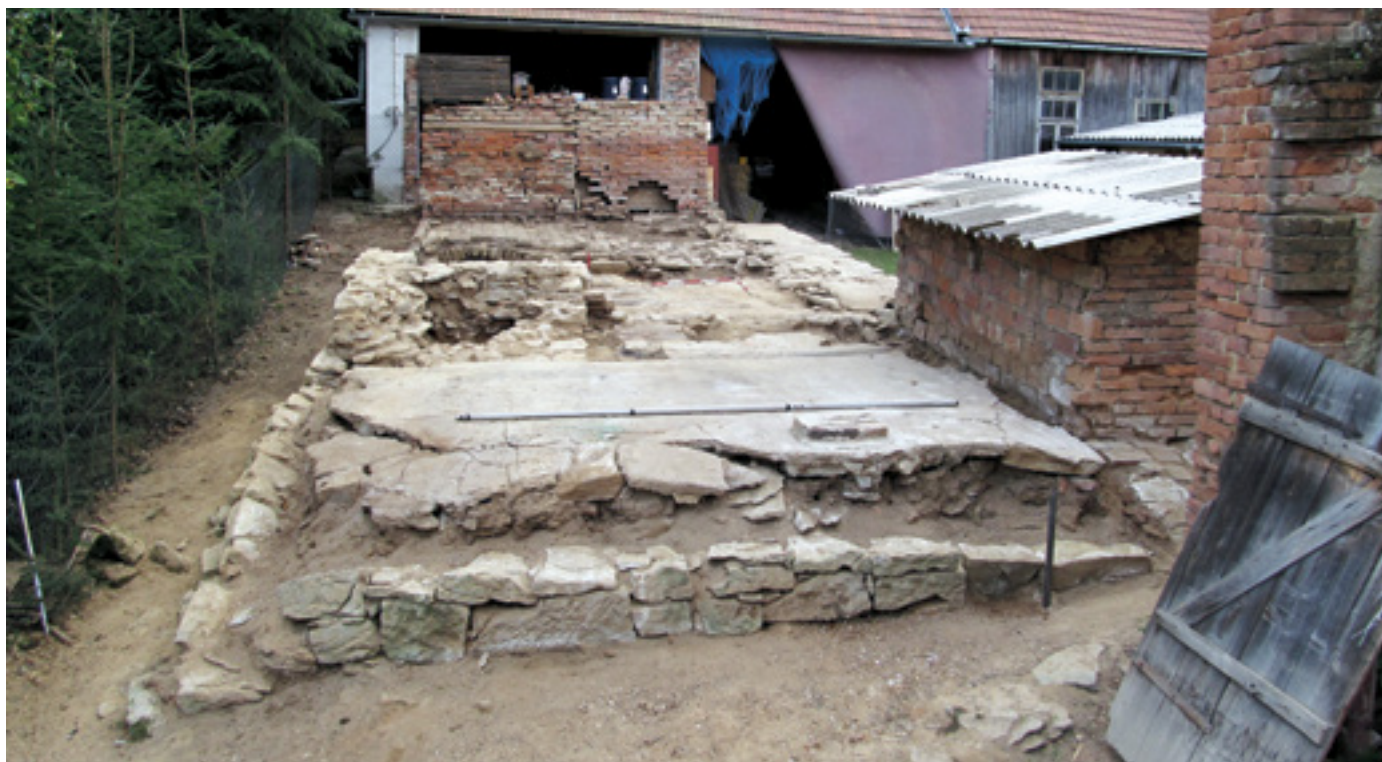
**9. Pohled na kamennou složku domu od SZ, 2015, archiv Archaia Brno.** View of the stone component of the house from NW. Steinbestandteile des Hauses, Ansicht von Nordwesten.

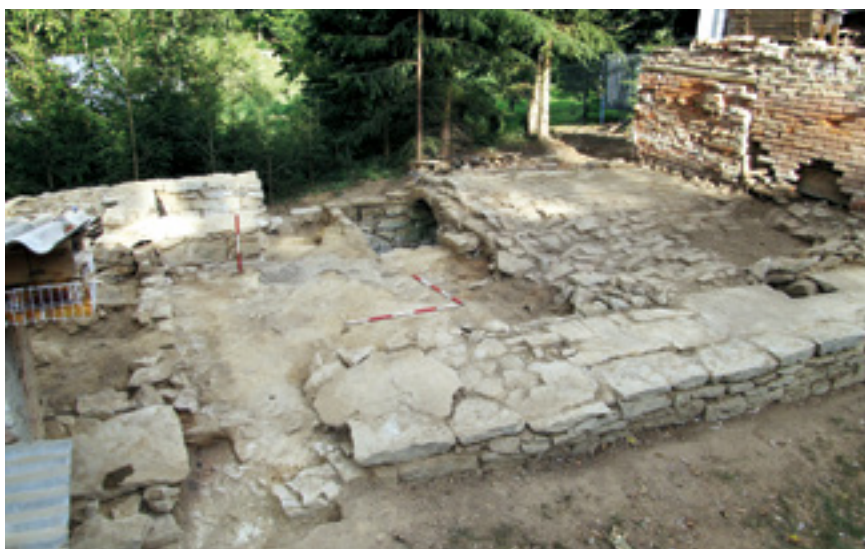
**10. Kamenná konstrukční složka domu, pohled od JZ, 2015, archiv Archaia Brno.** The stone building component of the house, view from SW. Steinkonstruktionsbestandteile des Hauses, Ansicht von Südwesten.

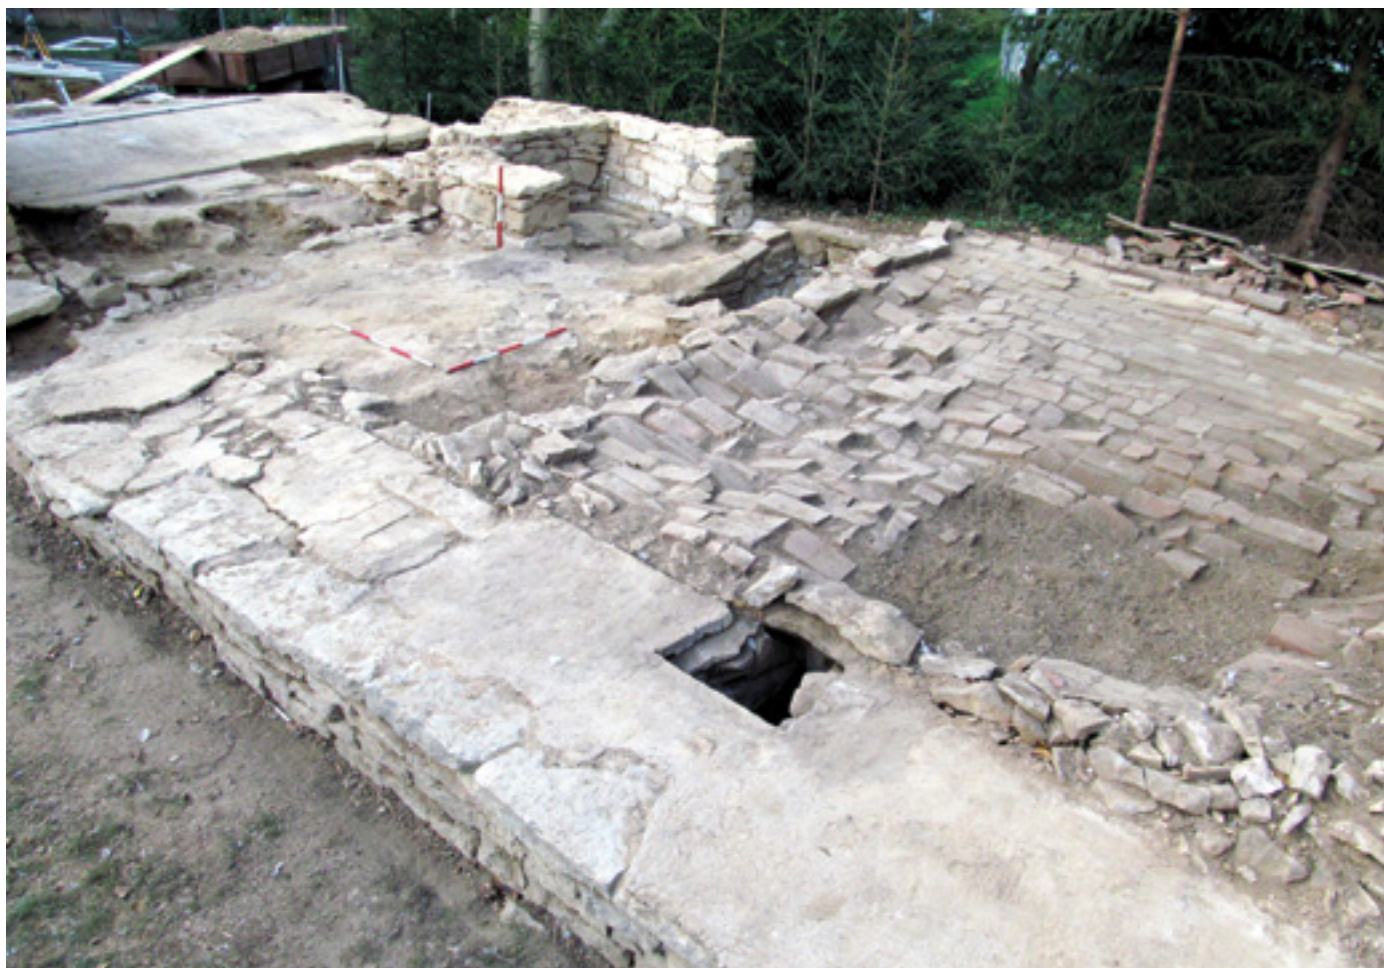
**11. Kamenná konstrukční složka domu, pohled od JV, detail zápraží a okénka do sklepa, 2015, archiv Archaia Brno.** The stone building component of the house, view from SE, detail of the porch and the cellar window. Steinkonstruktionsbestandteile des Hauses, Ansicht von Südosten, Detail des Traufengangs und Kellerfensters.

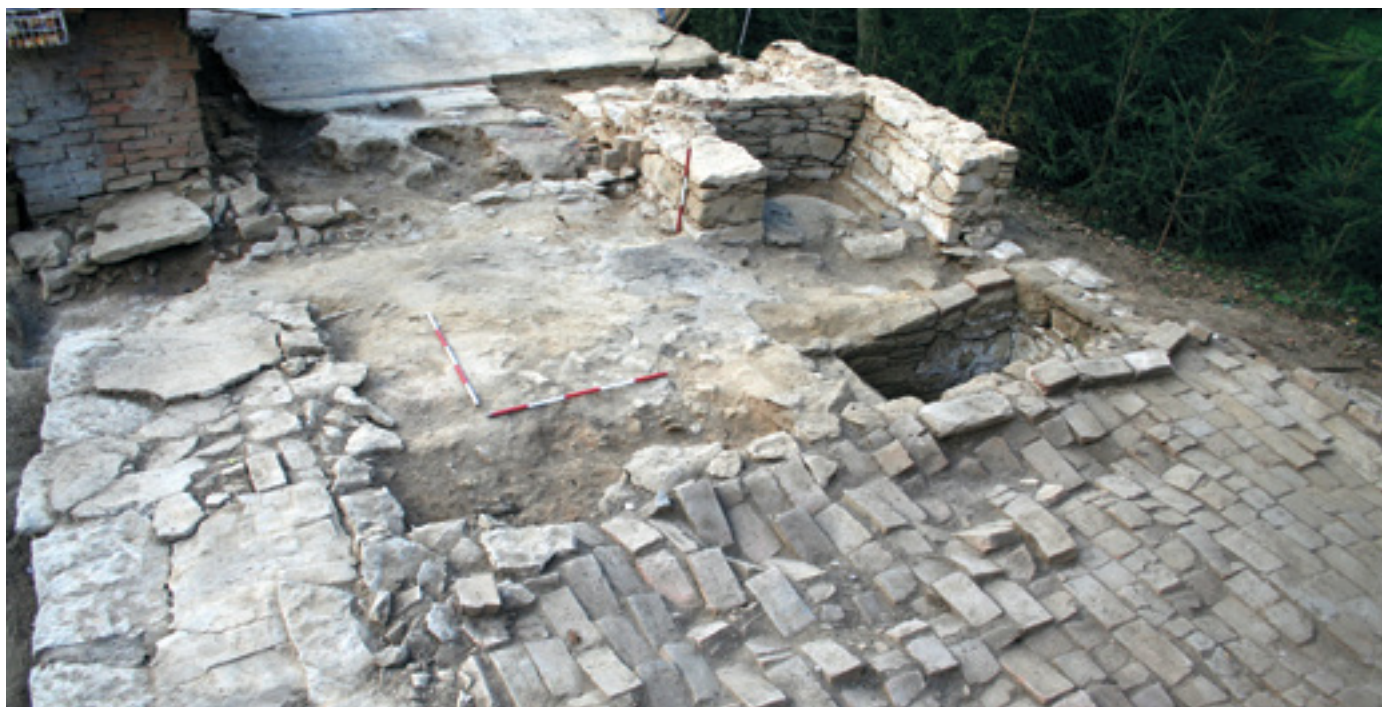
**12. Kamenná konstrukční složka domu, pohled od JV, v popředí dobře patrný charakter cihlové podlahy nad sklepem, 2015, archiv Archaia Brno.** The stone building component of the house, view from SE; the character of the brick floor above the cellar is well visible in the foreground. Steinkonstruktionsbestandteile des Hauses, Ansicht von Südosten, vorne gut sichtbarer Charakter des Ziegelbodens über dem Keller.

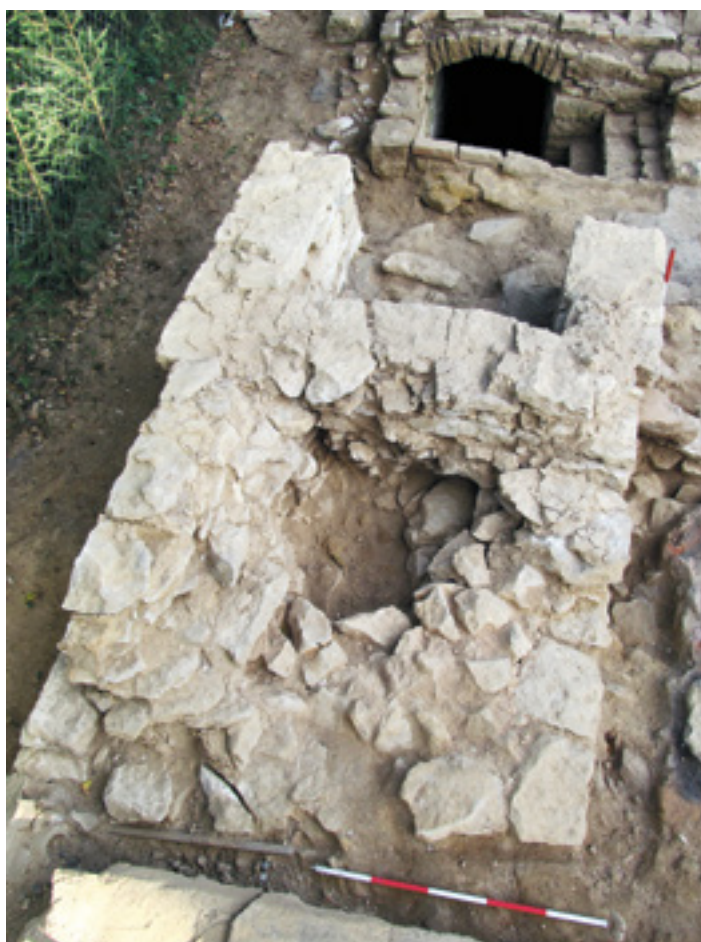
**13. Těleso pece z prostoru světnice, 2015, archiv Archaia Brno.** The oven body viewed from the sitting room. Ofenkörper von Raum der Stube.

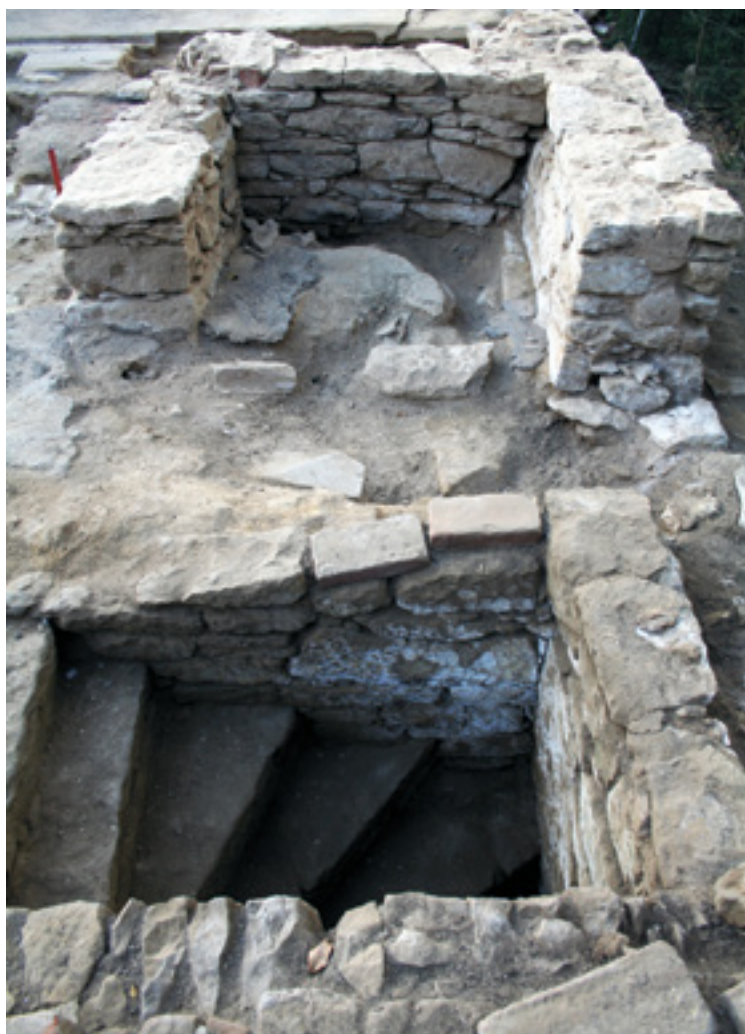
**14. Prostor bývalé síně se vstupem do sklepa a kuchyňským koutem, 2015, archiv Archaia Brno.** The area of the former hall with the entry into the cellar and with the kitchen corner. Ehemalige Stube mit dem Zutritt in den Keller und mit der Küchennische.

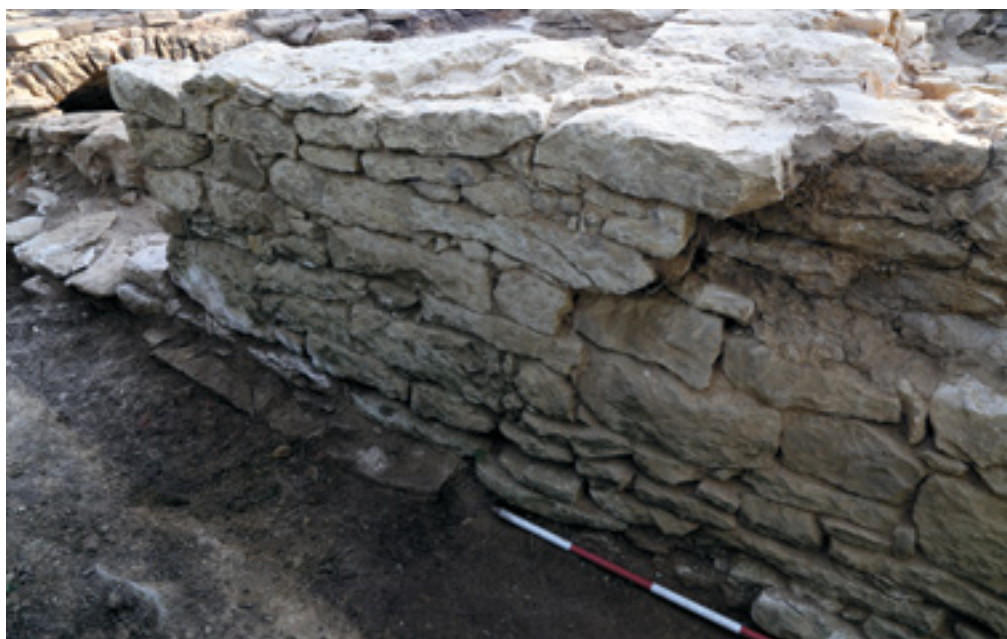
**15. Lícové zdivo soklu v prostoru pece, patrná je spára dokládající přestavbu pece, 2015, archiv Archaia Brno.** Facing masonry of the plinth in the area of the oven, a joint documenting the reconstruction of the oven is visible. Verblendmauerwerk vom Sockel im Raum des Ofens, sichtbar ist eine Fuge, die vom Umbau des Ofens zeugt.

Co se týká vlastního rozfázování kamenných konstrukcí, které jsou součástí domu, nejvíc informací bylo získáno k peci. Podařilo se zjistit původní úroveň jejího dna, která byla totožná s niveletou současné podlahy. Z dokumentovaných situací pak vyplývá, že kubus původní pece byl v prostoru světnice přinejmenším jednou zcela přestavěn. Její další úprava proběhla v prostoru síně, v souvislosti s výstavbou zděného komínu.

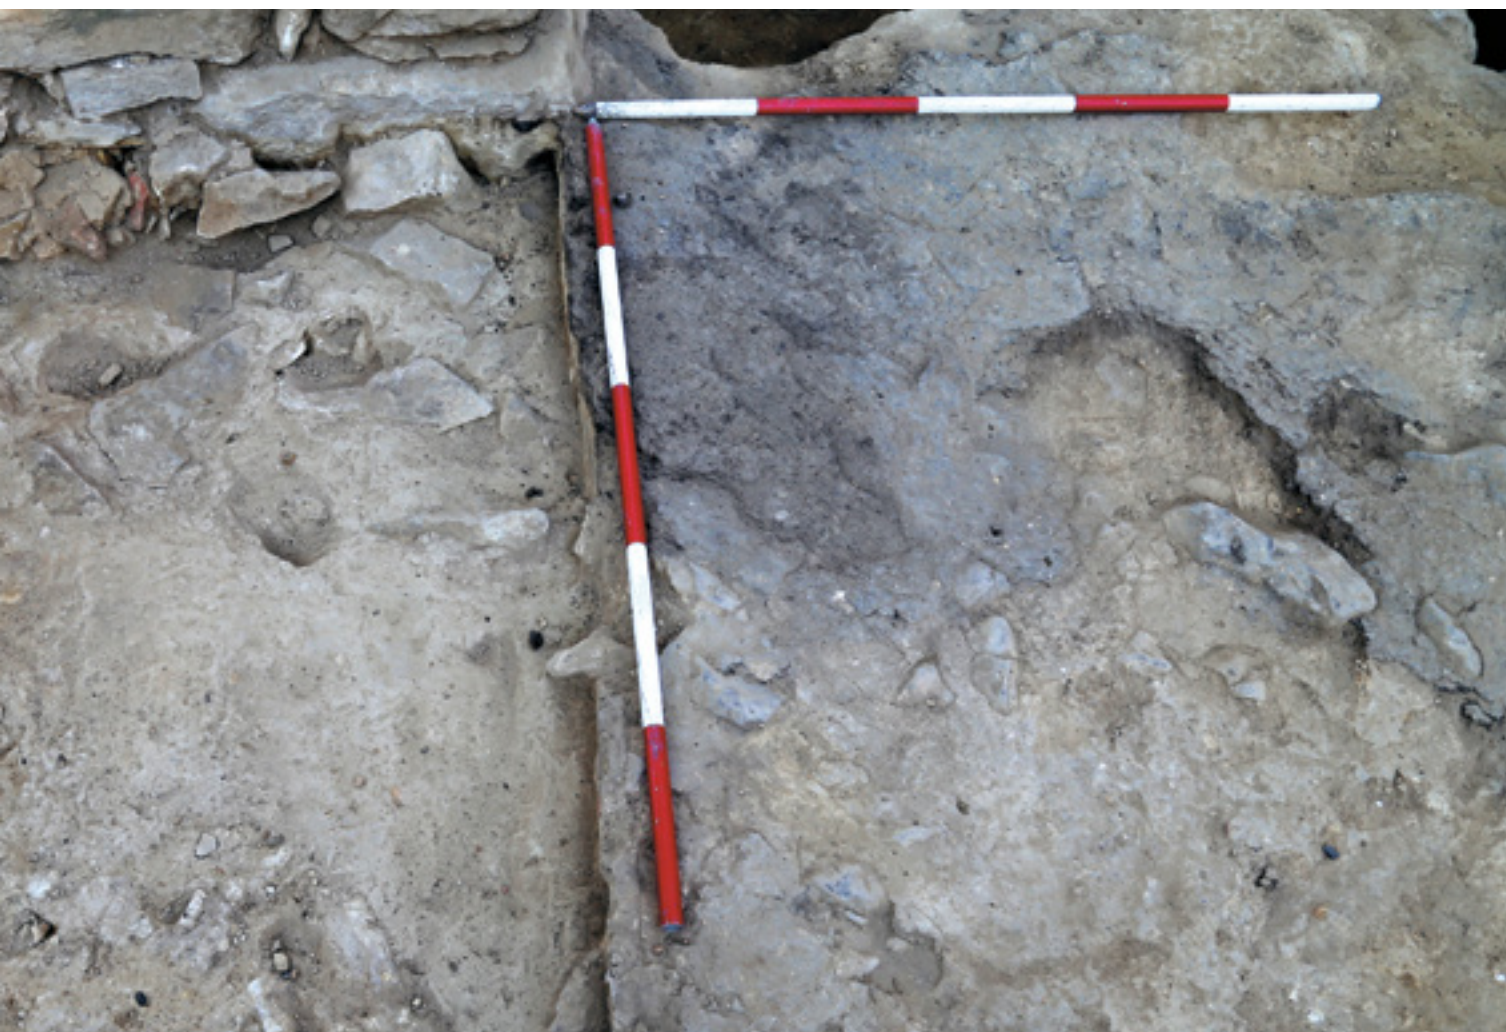
**16. Prostor bývalé síně po začištění na jednu z úrovní dochovaných podlah nejstaršího období, 2015, archiv Archaia Brno.** The area of the former hall after evening to the level of the preserved floors from the earliest period. Ehemalige Stube, freigelegt bis auf eine Ebene der erhaltenen Fußböden aus der ältesten Periode.

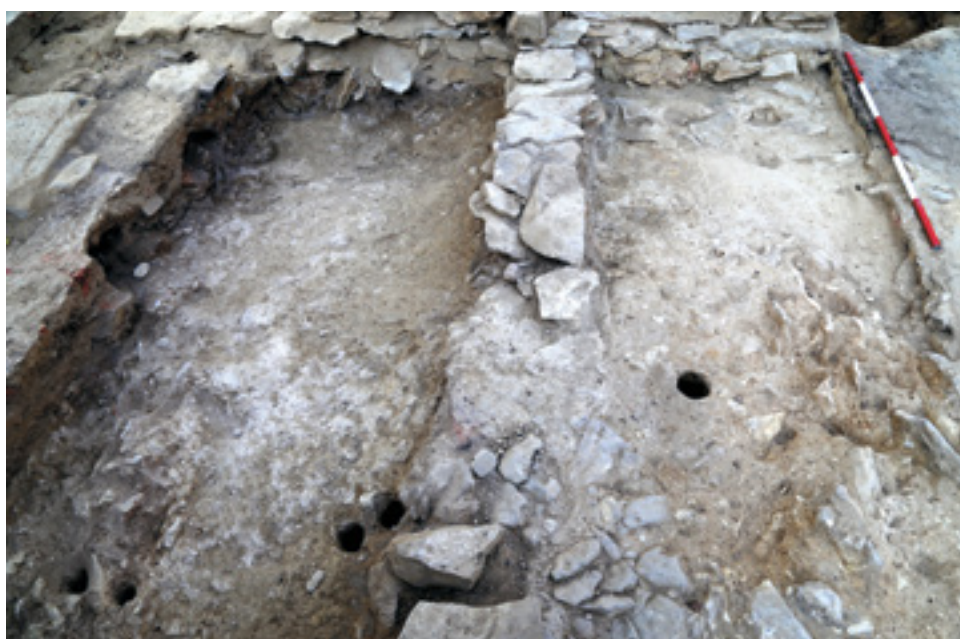
**17. Pohled do prostoru bývalé síně po odstranění nášlapových vrstev, vidět jsou kůlové jamky starší stavby/konstrukce zapuštěné do skalního podloží, 2015, archiv Archaia Brno.** View of the area of the former hall after the removal of the stepping layers, with pole holes of an earlier building/construction embedded into a bedrock visible. Ehemalige Stube nach dem Abbau der Holzbeläge, zu sehen sind in den Felsboden eingelassene Pfahllöcher des Vorgängerbaus/-konstruktion.

lehkou, dispozičně odlišně orientovanou stavbu, nejspíše hospodářského charakteru, která zanikla požárem. Tuto situaci dokládá mimo propálení povrchu podloží, dokumentovaného v první etapě, několik drobných kúlových jamek.

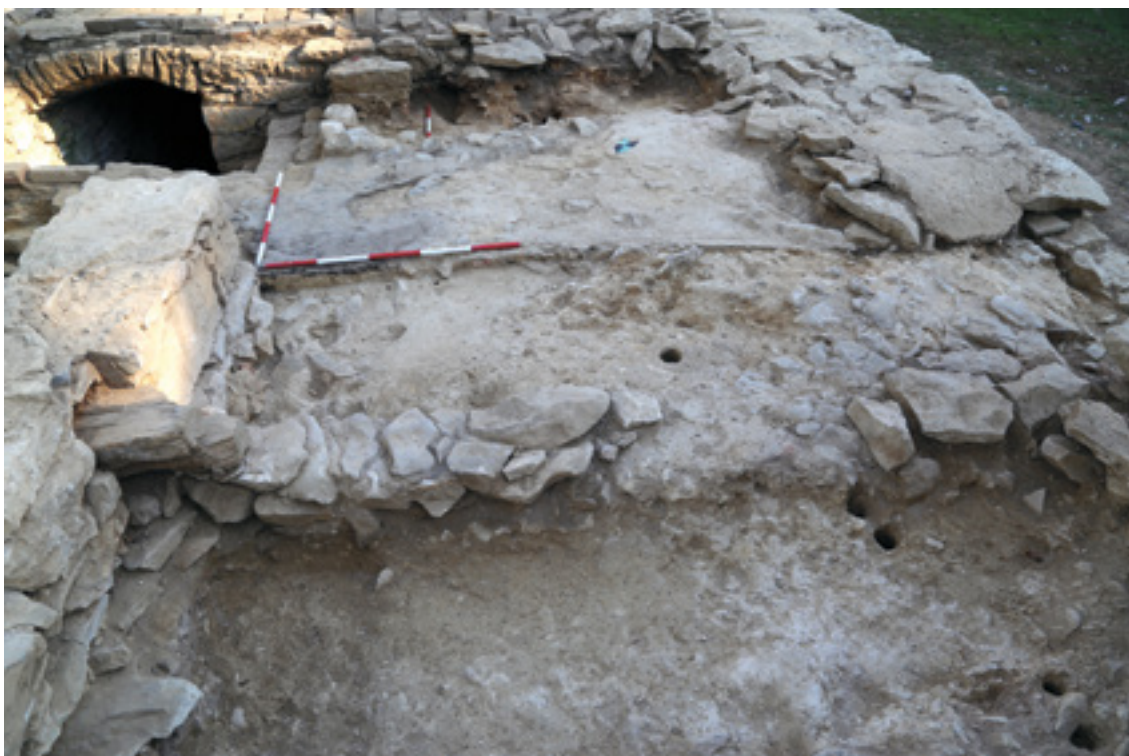
**18. Pohled do prostoru bývalé síně po odstranění náslapových vrstev v širším detailu, 2015, archiv Archaia Brno.**  
View of the area of the former hall after removing the stepping layers in greater detail. Ehemalige Stube nach dem Abbau der Holzbeläge, Detailansicht.
