## Stavebnětechnická dokumentace lidových staveb – zaměření a dokumentace polygonální stodoly a roubeného domu usedlosti čp. 97 v Čisté a roubeného domu usedlosti čp. 2 v Trstěnici

Jan Kraut, Vojtěch Kmošek

**Klíčová slova:** Čistá, Trstěnice, polygonální stodola, roubený dům, dokumentace, průzkum, demontáž, roubení, krov

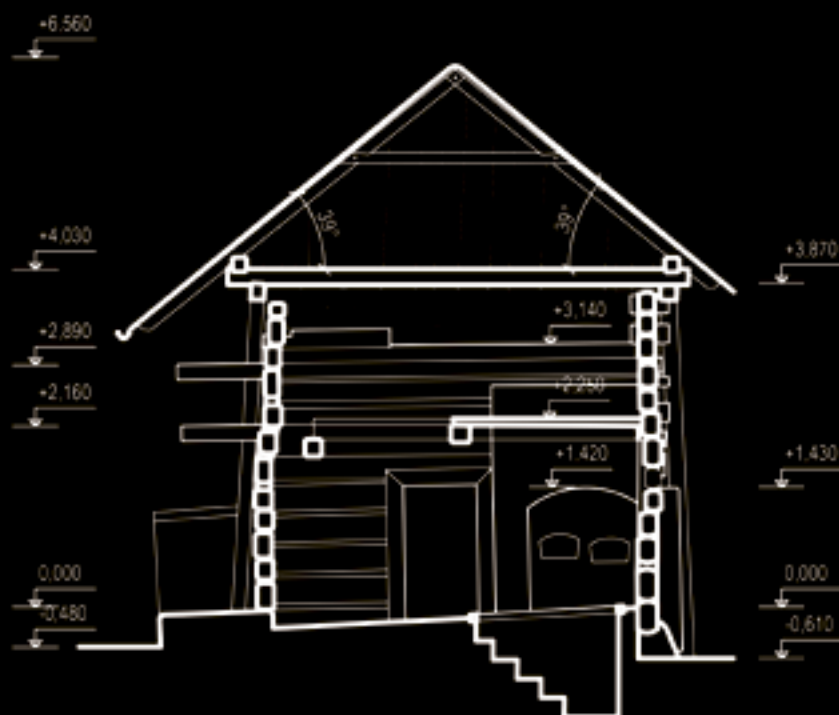
12. Roubený dům při čp. 97, řez příčný, 2015, vypracoval J. Kraut, V. Kmošek. Timbered house at No. 97, cross-section. Timbered house at No. 97. Blockhaus von Hs.-Nr. 97, Querschnitt.

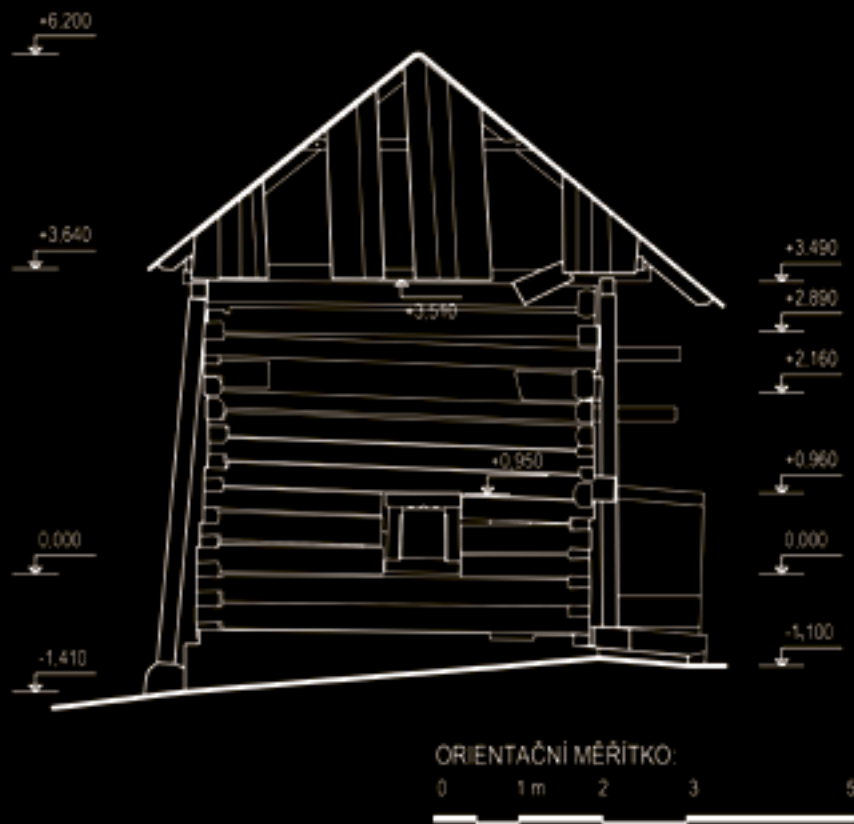
13. Roubený dům při čp. 97, západní pohled, 2015, vypracovali J. Kraut, V. Kmošek. Timbered house at No. 97, western view. Blockhaus von Hs.-Nr. 97, Ansicht von Westen.
