## Transfer a obnova polygonální stodoly ze Sádku u Poličky a usedlosti z Mokré Lhoty

Magda Křivanová

### Čtrnáctiboká polygonální stodola při čp. 20 ze Sádku u Poličky

### Usedlost čp. 19 z Mokré Lhoty u Nových Hradů

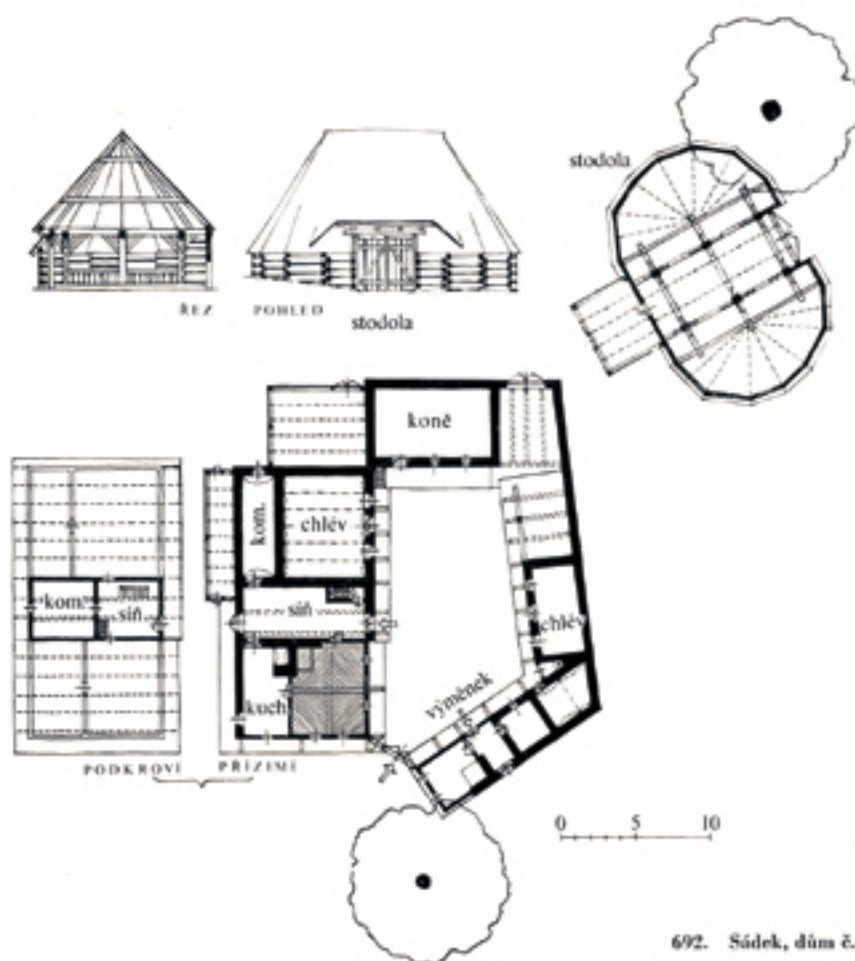
1. Půdorys usedlosti čp. 20 v Sádku u Poličky, převzato z MENCL, Václav. *Lidová architektura v Československu*, s. 286. Ground plan of farmstead No. 20 in Sádek u Poličky. Grundriss des Bauernhofes Hs.-Nr. 20 in Sádek nahe Polička.

Čtrnáctiboká polygonální stodola tvořila samostatně stojící součást rozsáhlé selské usedlosti – gotického dvorce s patrovým domem čp. 20. Byla postavena ve druhé polovině 17. století, na jednom z trámů krovu zůstala dochována datace 1680. Střecha byla ve vrcholu zakončena dvěma zaklopenými kabřinci, které ještě v šedesátých letech údajně nesly stopy bílé podmalby a červeného dekoru (obr. 1).<sup>1</sup>

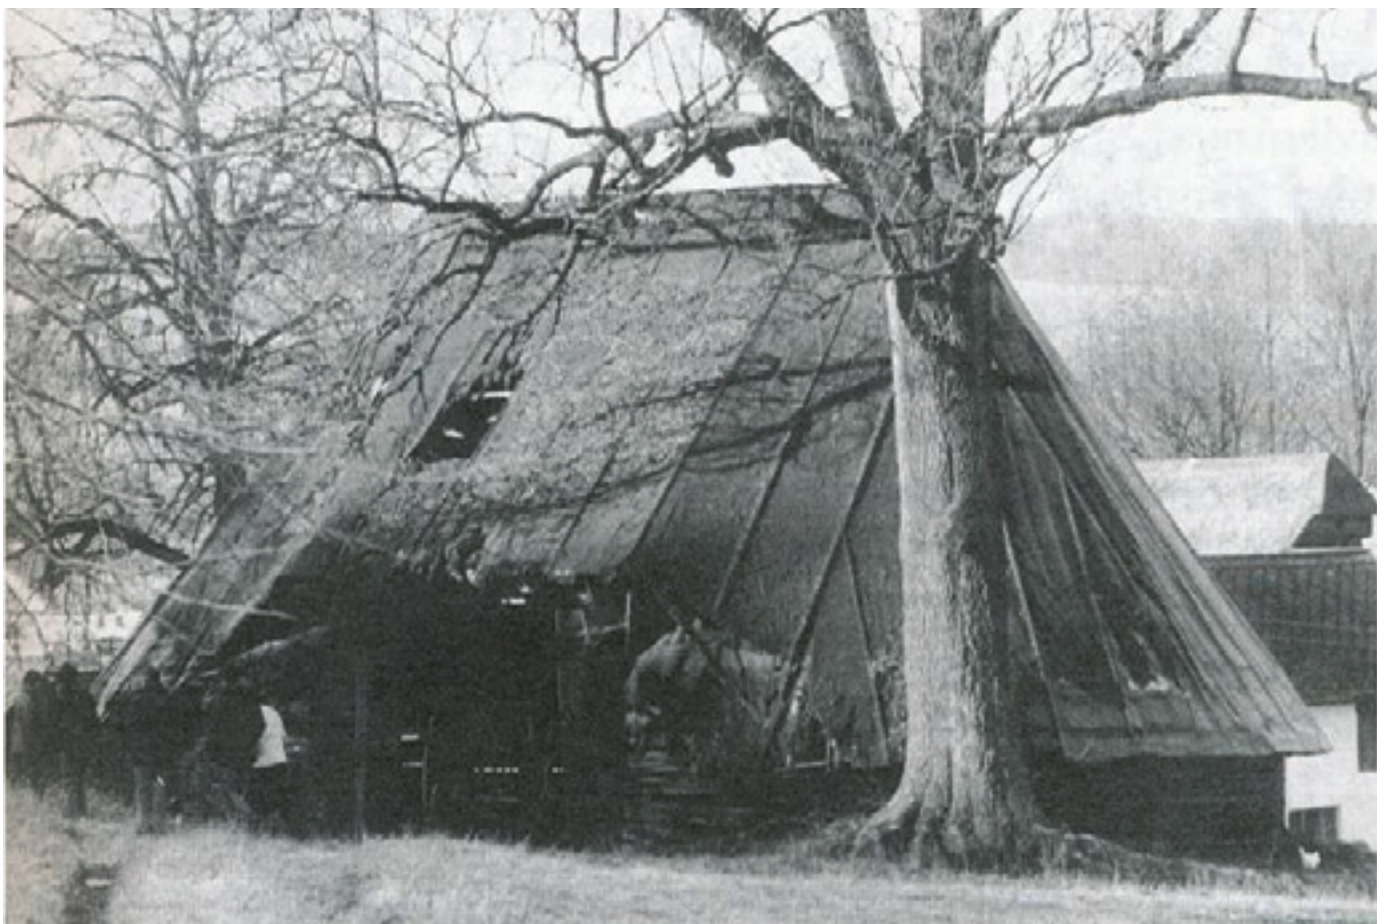
2. Stav polygonální stodoly v Sádce u Poličky při čp. 20 na konci 60. let 20. století, 1969, foto V. Hrníčko. Situation of the barn of farmstead No. 20 in Sádek near Polička in the late 1960s. Bauzustand der der Hs.-Nr. 20 zugehörigen polygonalen Scheune in Sádek nahe Polička am Ende der 1960er Jahre.

Polygonální stodola byla v Sádce rozebrána již počátkem roku 1971, neboť na původním místě jí hrozila akutní zkáza. Poslední dochovanou fotografii stavu před rozebráním pořídil v roce 1969 Václav Hrníčko (obr. 2).<sup>2</sup> Stodola byla rozebrána skupinou pracovníků, kteří tuto práci provedli pro tehdejší Krajské středisko státní památkové péče a ochrany přírody v Pardubicích (KSSPPOP Pardubice). Rozebírání probíhalo za situace, kdy nebylo rozhodnuto o dalším osudu stodoly. Jediné dvě fotografie, které jsou z demontáže k dispozici, zachycují fázi před rozebíráním obvodových stěn a nosné stolice nesoucí krov střechy. Vznikly velkou náhodou díky etnologovi Richardu Jeřábkově z Masarykovy univerzity (tehdy Univerzity Jana Evangelisty Purkyně) v Brně, který se v té době pohyboval se svými studenty v rámci odborné exkurze právě na Poličsku a Litomyšlsku (obr. 3, 4). Následně byla stodola provizorně uložena.

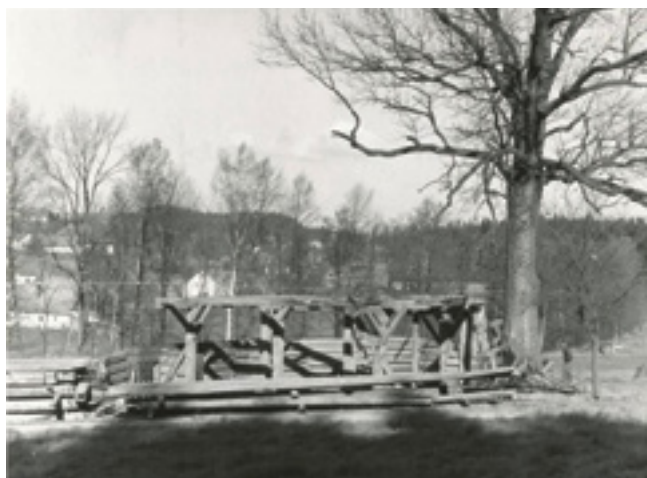
**3. Rozebírání polygonální stodoly v Sádce u Poličky, 1971, foto R. Jeřábek, fotoarchiv SLS Vysočina.** Disassembly of the polygonal barn in Sádka near Polička in 1971. Abbau der polygonalen Scheune in Sádka nahe Polička im Jahre 1971.

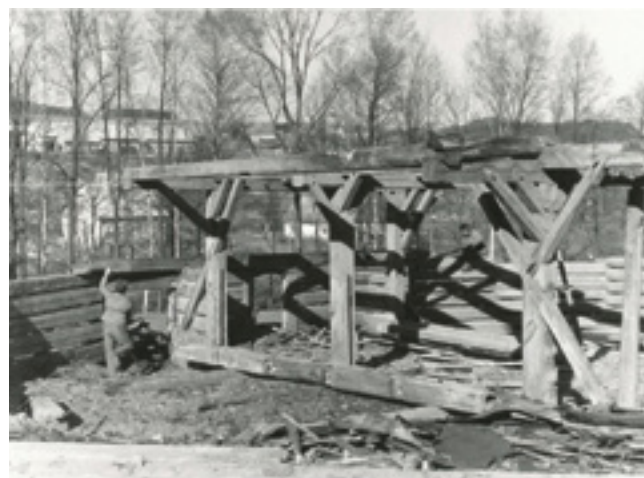
**4. Rozebírání polygonální stodoly v Sádce u Poličky, 1971, foto R. Jeřábek, fotoarchiv SLS Vysočina.** Disassembly of the polygonal barn in Sádka near Polička in 1971. Abbau der polygonalen Scheune in Sádka nahe Polička im Jahre 1971.

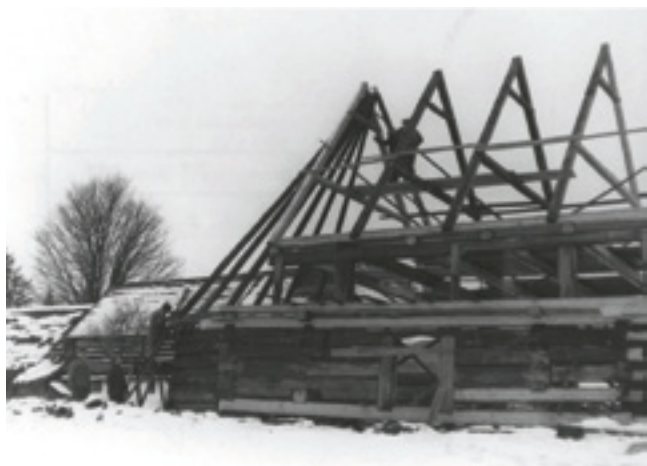
Vlastní práce na obnově polygonální stodoly započaly 2. ledna 1973. Základem konstrukce stodoly jsou čtyři mohutné sloupy podél mlatu nesoucí rozměrný rošt a obvodové stěny roubené do čtrnáctibokého polygonu. Střední část střechy má hambalkový

**5. Rekonstrukce polygonální stodoly na Veselém Kopci, 1973, foto L. Černík, fotoarchiv SLS Vysočina.** Reconstruction of the polygonal barn at Veselý Kopec in 1973. Wiederaufbau der polygonalen Scheune im Freilichtmuseum Veselý Kopec im Jahre 1973.

krov posazený na krajních vodorovných trámech roštu. Krokve nesoucí krytinu nad polygonálními závěry jsou dole opřeny přímo o stěny a jsou bez hambalků (obr. 5, 6, 7). Část střechy nad vjezdem je výrazně vyvýšená a vytváří ochrannou stříšku vjezdu. Protějškem vrat na druhé straně stodoly jsou pouze nízká průchozí vrátka. Na rekonstrukci polygonální stodoly pracovali především tesaři Vilém Málek a Jiří Myška, později se k nim připojil další místní občan Ladislav Žoudlík. Hrubá stavba byla dokončena 15. března. Tehdy byl vedle stodoly také symbolicky zasazen javor, stejně jako stával u stodoly v Sádce. Domníváme se, že díky souhře několika faktorů – zdravého selského rozumu a šikovných rukou starých řemeslníků, proběhla rekonstrukce poměrně úspěšně i přes skutečnost, že rozebírání, dle slov Richarda

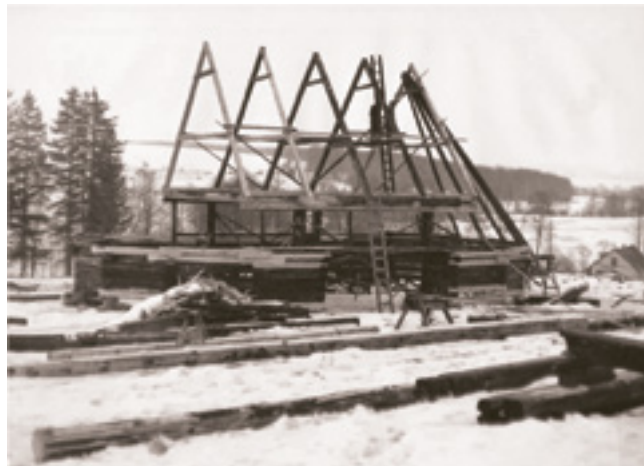
**6. Rekonstrukce polygonální stodoly na Veselém Kopci, 1973, foto L. Černík, fotoarchiv SLS Vysočina.** Reconstruction of the polygonal barn at Veselý Kopec in 1973. Wiederaufbau der polygonalen Scheune im Freilichtmuseum Veselý Kopec im Jahre 1973.

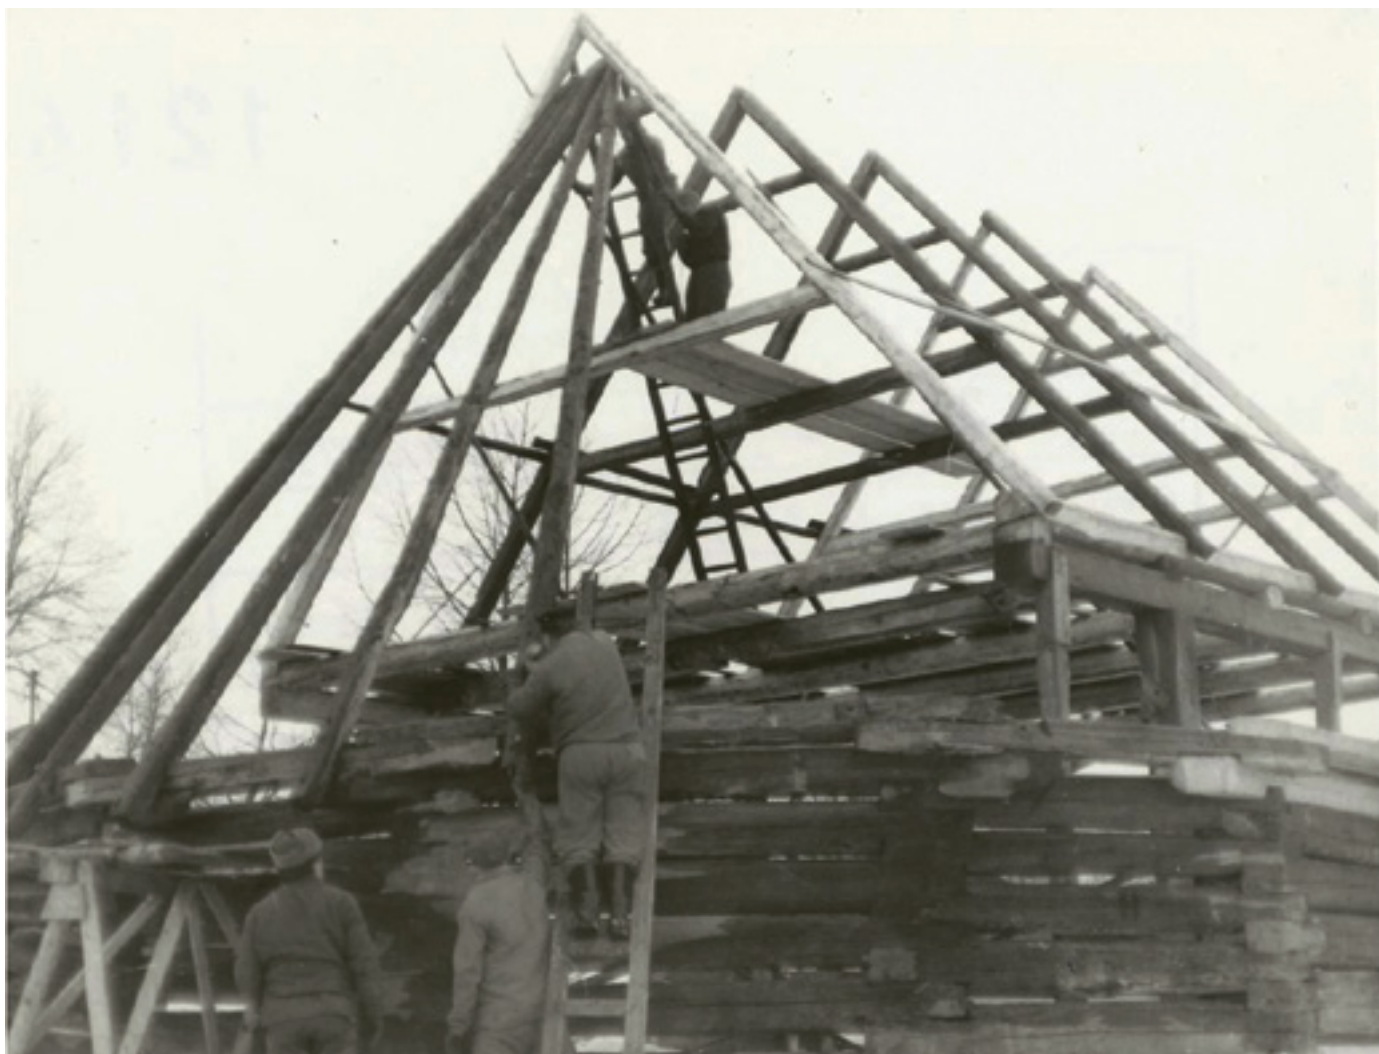
7. Rekonstrukce polygonální stodoly na Veselém Kopci, 1973, foto L. Černík, fotoarchiv SLS Vysočina. Reconstruction of the polygonal barn at Veselý Kopec in 1973. Wiederaufbau der polygonalen Scheune im Freilichtmuseum Veselý Kopec im Jahre 1973.

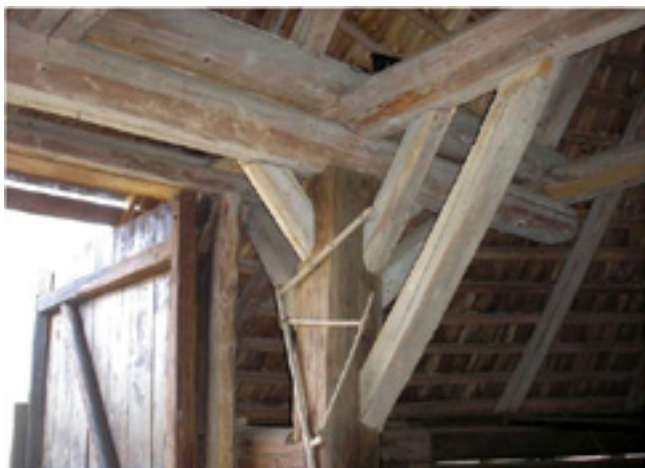
Jeřábka, nebylo úplně nejšetrnější. Bohužel došlo ke zničení několika prvků nosné stolice střechy. Místní tesaři, kteří nebyli přítomni při rozebírání objektu, je již neobnovili technologií čepování dřevěnými kolíky, nýbrž tak jak byli zvyklí ze své praxe provádět dřevěné spoje (obr. 8). I přes tento nedostatek si konstrukce stodoly zachovala svoji unikátnost a autenticitu. Celý transfer a následná obnova konstrukcí stěn a krovu probíhaly z finančních prostředků odboru kultury Okresního národního výboru v Chrudimi. Na počátku léta roku 1973 probíhala impregnace lněnou fermeží 12 000 ks štípaných šindelů, kterými je střecha stodoly o ploše zhruba 260 m<sup>2</sup> pokryta. Šindele zhotovilo velmi operativně Družstvo invalidů Proseč, úhradu zajistilo KSSPPOP Pardubice (obr. 9). V červenci proběhlo

8. Konstrukce nosné stolice polygonální stodoly, 2015, foto P. Bulena, fotoarchiv SLS Vysočina. Construction of the roof truss supporting column of the polygonal barn. Konstruktion des Tragwerkes der polygonalen Scheune.

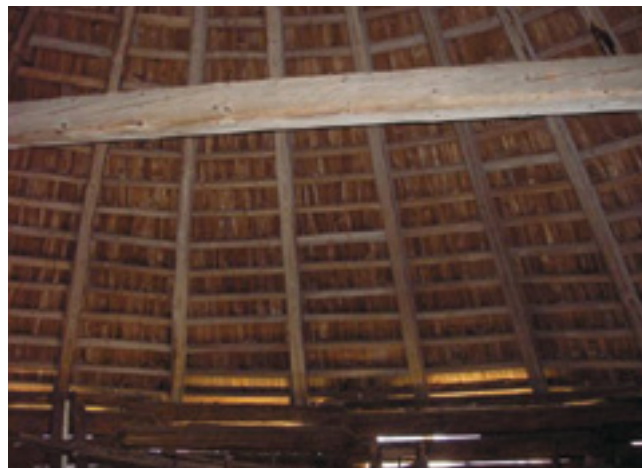
9. Konstrukce krovu polygonální stodoly, 2015, foto P. Bulena, fotoarchiv SLS Vysočina. Construction of the roof truss of the polygonal barn. Konstruktion des Dachstuhls der polygonalen Scheune.

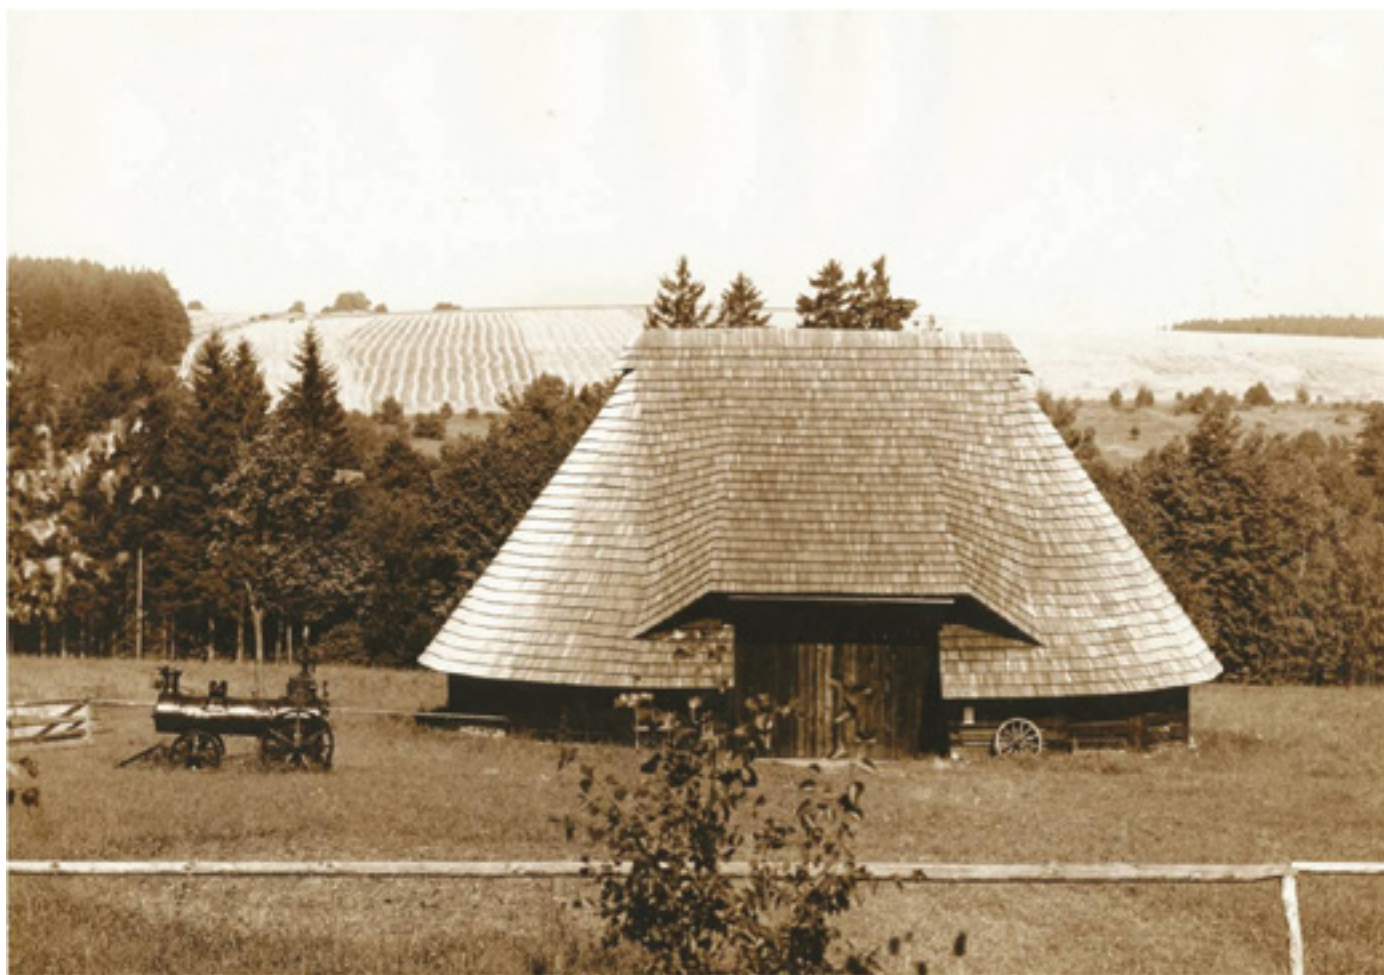
**10. Polygonální stodola po dokončení rekonstrukce na podzim, 1973, foto KSSPPOP v Pardubicích, fotoarchiv SLS Vysočina.** The polygonal barn after the reconstruction in the autumn of 1973. Polygonale Scheune nach dem Wiederaufbau im Herbst 1973.

slavnostní otevření stodoly, jež se tehdy stalo víceméně lidovou slavností místních obyvatel, kteří připravili hudební doprovod, kulturní program i občerstvení. V září téhož roku bylo ve stodole uloženo zemědělské nářadí z 18. a 19. století, které se podařilo získat převážně od místních obyvatel (obr. 10).

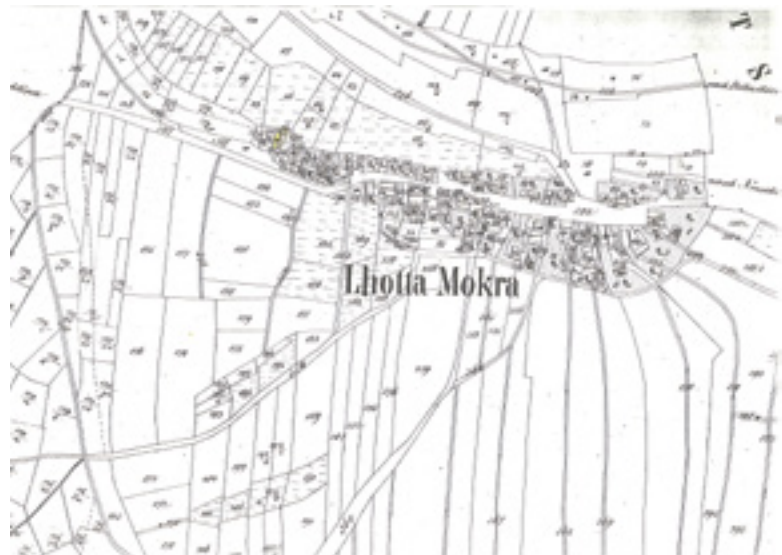
**11. Mokrá Lhota, mapa stabilního katastru, 1839, SOkA Chrudim, fond Vysoké Mýto, inv. č. 243.** Mokrá Lhota – map from the 1839 stable Land Registry. Mokrá Lhota – Plan des Stablen Katasters vom Jahre 1839.

Mokrá Lhota vznikala jako typická lesní lánová ves. První písemná zmínka o vsi pochází z roku 1398, kdy bylo toto území osídlováno podlažickým klášterem. Jižní část vsi postupně zaplnily poměrně rozsáhlé statky, nejprve roubené troj nebo čtyřstranné, později přezdívané a zpravidla již uzavřené vstupní bránou. Zděný statek čp. 19 v západní části vsi byl postaven na místě mnohem starší dřevěné zemědělské usedlosti, která sestávala z obytné části, sýpky a kolny (obr. 11).<sup>3</sup> Dosud nejstarší dochovaná písemná zpráva o usedlos-

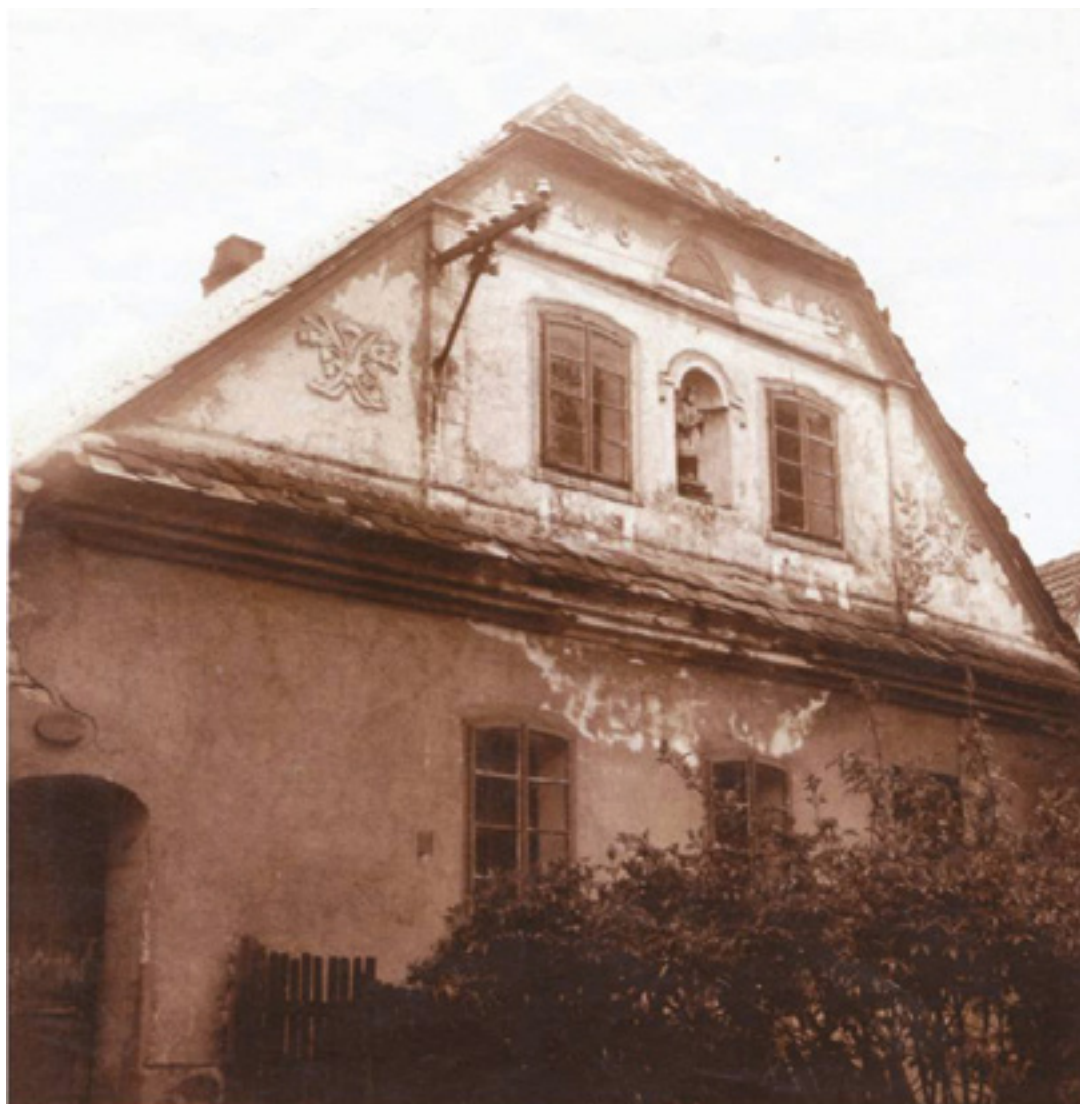
**12. Mokrá Lhota čp. 19, původní průčelí zděné části usedlosti, archiv rodiny Hruškových, fotoarchiv SLS Vysočina.** Original facade of the brick part of farmstead No. 19 in Mokrá Lhota, a photo from the Hruška family archive. Ursprünglicher Giebel des gemauerten Teiles vom Bauernhof Hs.-Nr. 19 in Mokrá Lhota, Foto aus dem Familienarchiv des Ehepaars Hruška.

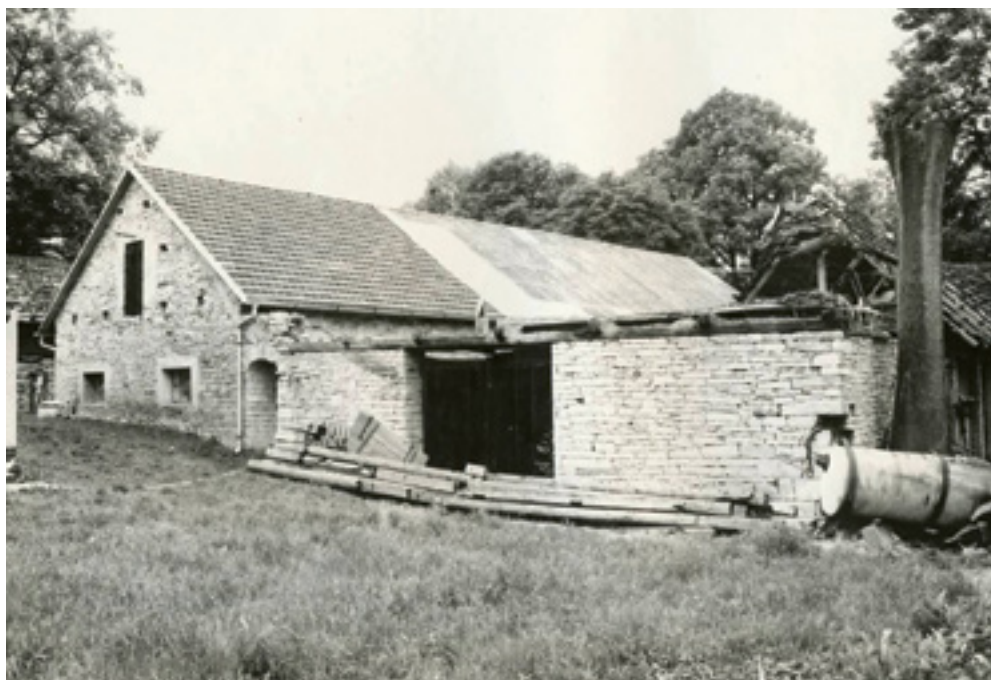
**13. Zadní průčelí usedlosti čp. 19 po ubourání roubené sýpky v patře, 1995, foto P. Dostál, fotoarchiv SLS Vysočina.** Back facade of farmstead No. 19 after removing the upstairs timbered granary in 1995. Hintere Hausfront des Bauernhofes Hs.-Nr. 19 nach dem Abtragen des gezimmerten Speichers im Obergeschoss im Jahre 1995.

Záchranné práce byly zahájeny na jaře roku 1995, ihned poté kdy došlo k dohodě s majiteli ohledně transferu dřevěných částí sýpky a kolny. Roubená sýpka v patře byla v té době již částečně rozebrána a přestavbou prošla i obytná část – byl odstraněn původní krov, krytina, snížena výška štítu a poškozeny zdobné prvky (obr. 13, 14). Přesto se podařilo zdokumentovat všechny dochované dřevěné prvky a velkou část z nich i zachránit, neboť majitelé měli veškerý materiál rozebrané sýpky ponechaný na hromadě za domem (obr. 15, 16, 17). U zděných konstrukcí bylo možno přesně odvodit původní vzhled. Povýšovací výkresové, popisné i fotografické dokumentace byly jednotlivé dřevěné i opukové prvky označeny identifikačními čísly a podrobně zaměřeny architektem Dostálem ve spolupráci se zaměstnanci SLS Vysočina (obr. 18).<sup>5</sup> Následovalo rozebrání a transfer dřevěných částí polootevřené kolny, podstáje, i zbývajících částí patrové sýpky. Projektových

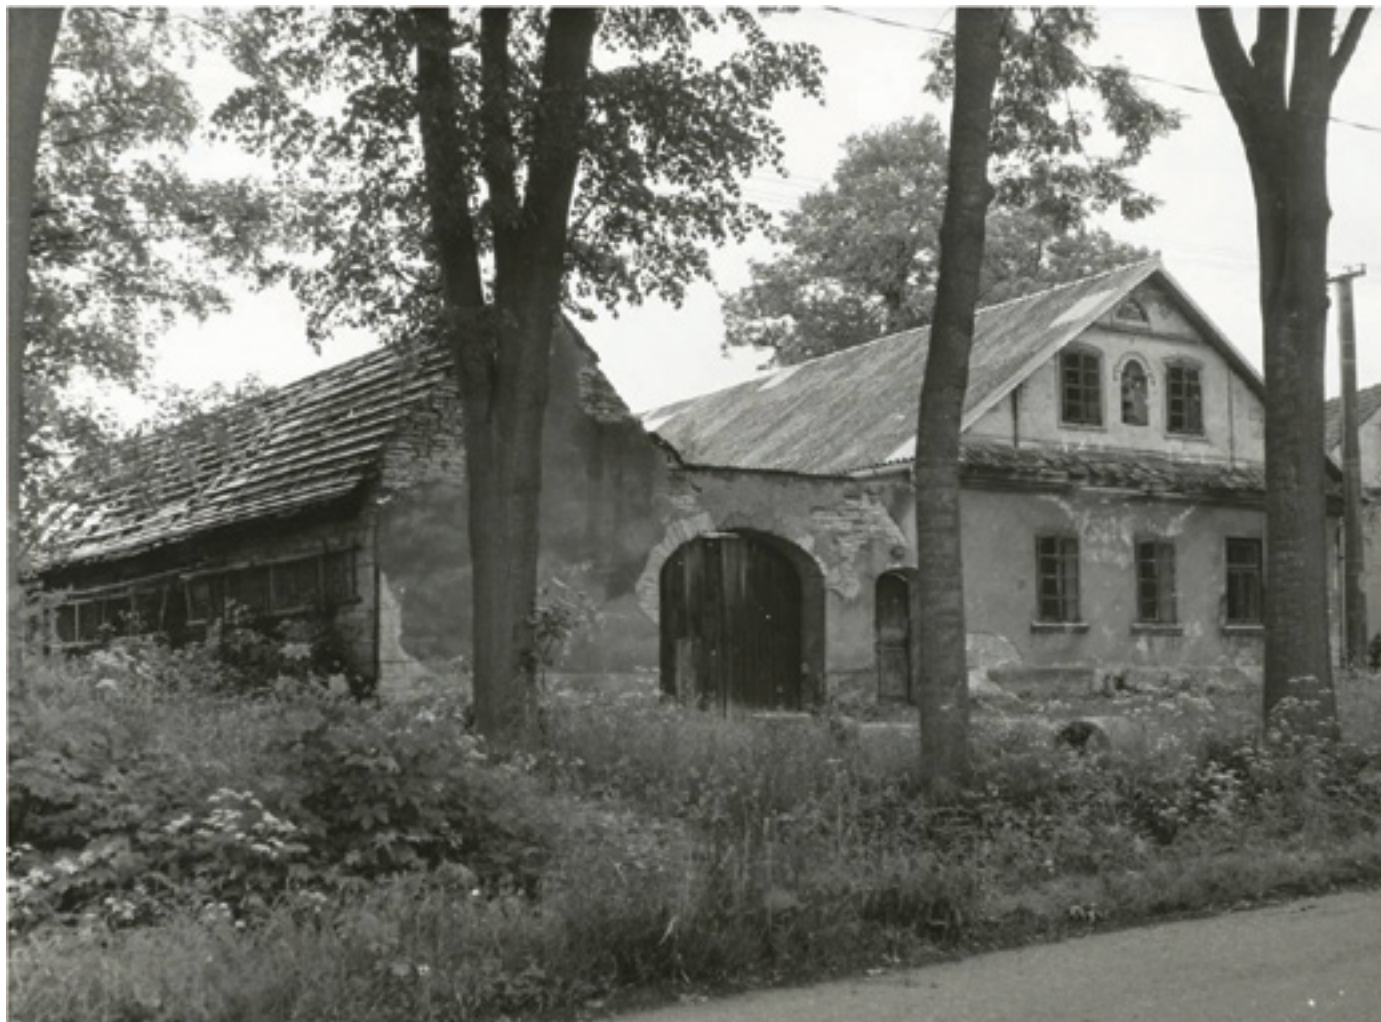
**14. Usedlost čp. 19 před transferem hospodářské části, 1995, foto Památkový ústav v Pardubicích, fotoarchiv SLS Vysočina.** Farmstead No. 19 before the transfer of the agricultural part in 1995. Der Bauernhof Hs.-Nr. 19 vor der Transferierung des Wirtschaftsteiles im Jahre 1995.

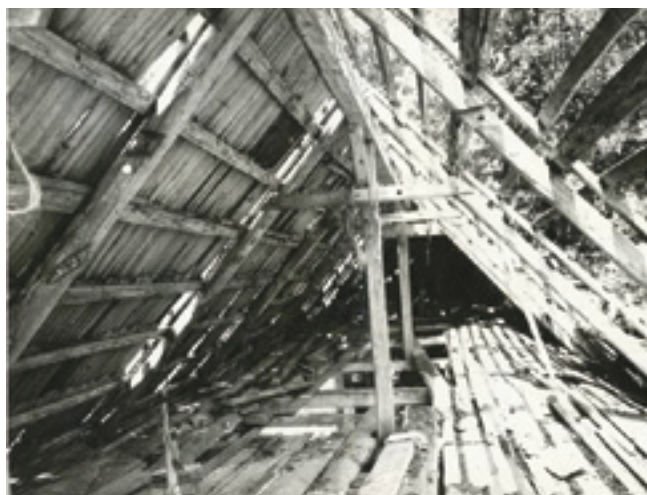
15. Stav hospodářské části usedlosti čp. 19, krov polootevřené kolny, před rozebráním a transferem na Veselý Kopec, 1995, foto P. Dostál, fotoarchiv SLS Vysočina. Agricultural part of farmstead No. 19 – the truss of the half-opened shed – the condition before its disassembly and transfer to Veselý Kopec. Erhaltungszustand des Wirtschaftsteiles vom Bauernhof Hs.-Nr. 19 – Dachstuhl des halboffenen Schuppens – vor dem Abbau und vor der Transferierung ins Freilichtmuseum Veselý Kopec.

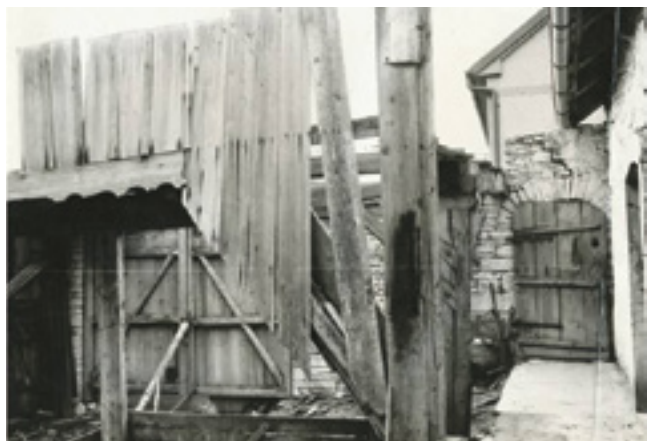
17. Stav hospodářské části usedlosti čp. 19, pozůstatek sýpky před rozebráním a transferem na Veselý Kopec, 1995, foto P. Dostál, fotoarchiv SLS Vysočina. Agricultural part of the farmstead No. 19 – the remnants of the granary – the condition before its disassembly and transfer to Veselý Kopec. Erhaltungszustand des Wirtschaftsteiles vom Bauernhof Hs.-Nr. 19 – Rest des Speichers vor dem Abbau und vor der Transferierung ins Freilichtmuseum Veselý Kopec.

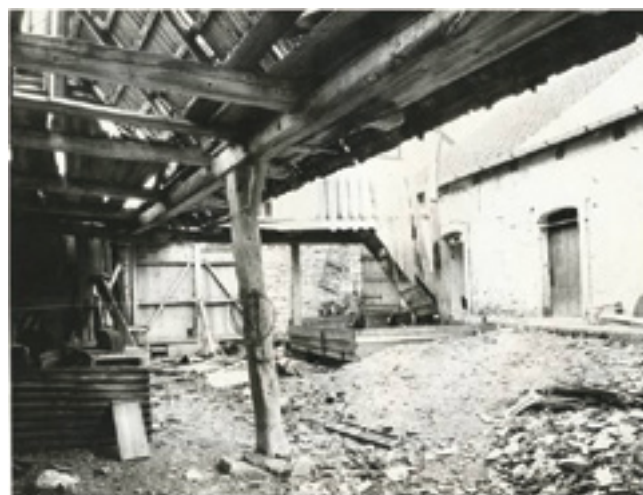
16. Stav hospodářské části usedlosti čp. 19, polootevřená kolna, před rozebráním a transferem na Veselý Kopec, 1995, foto P. Dostál, fotoarchiv SLS Vysočina. Agricultural part of farmstead No. 19 – the half-opened shed – the condition before its disassembly and transfer to Veselý Kopec. Erhaltungszustand des Wirtschaftsteiles vom Bauernhof Hs.-Nr. 19 – halboffener Schuppen – vor dem Abbau und vor der Transferierung ins Freilichtmuseum Veselý Kopec.

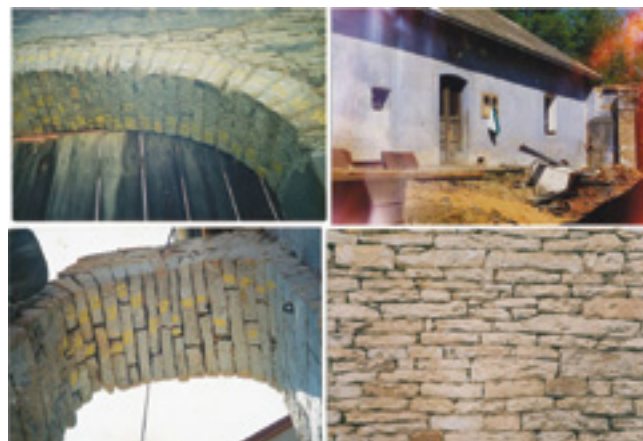
18. Detail opukových vyzdívek klenuté vstupní brány, vchodové branky a obytné části s očíslováním jednotlivých prvků před transferem, 1995, foto P. Kolek, fotoarchiv SLS Vysočina. Detail of marlstone lining of the arched entrance gate, of an entrance wicket and of the living part with numbering of the individual elements before the transfer. Detail der Plänerausmauerungen vom Eingangstor, der Eingangspforte und dem Wirtschaftsteil mit Nummerierung der einzelnen Elemente vor der Transferierung.

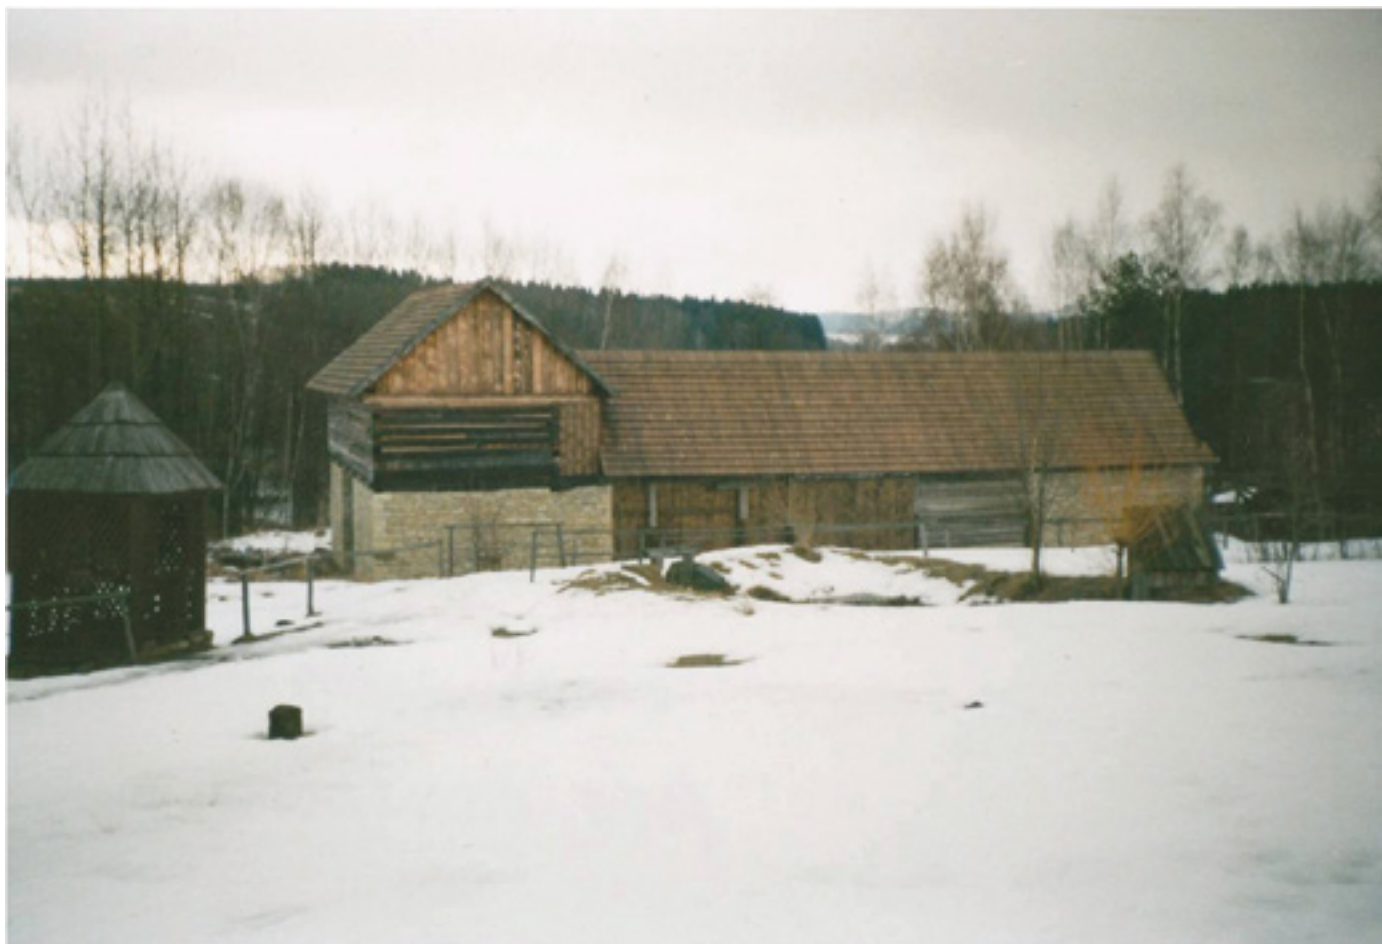
22. Hospodářské křídlo usedlosti čp. 19 po rekonstrukci na Veselém Kopci, 2000, foto J. Häuszler, fotoarchiv SLS Vysočina. Agricultural wing of farmstead No. 19 after the reconstruction at Veselý Kopec. Wirtschaftsflügel des Bauernhofes Hs.-Nr. 19 nach dem Wiederaufbau im Freilichtmuseum Veselý Kopec.

V první fázi byla rekonstruována hospodářská část statku tvořená opukovými nárožími, podstájí a roubenou sýpkou v patře. Obě části se sedlovými střechami kryje šindelová střecha. Ze zápraží vedou dřevěné schody na sýpku sloužící k ukládání obilí a sena. Průjezd dvůr je vpředu uzavřen opukovou klenutou bránou a vstupní brankou, vzadu pod špýcharem jsou vrata umožňující průjezd na humna a menší branka. Stavební povolení bylo vydáno v říjnu roku 1995. Zahájení stavebních prací na Veselém Kopci se datuje do roku 1996, kdy byly provedeny nejprve rozsáhlé terénní úpravy díky značně podmáčenému podloží. Poté následovala vyzdívka nároží z opukového kamene a rekonstrukce dřevěných částí převážně z transferovaného materiálu (obr. 21, 22).

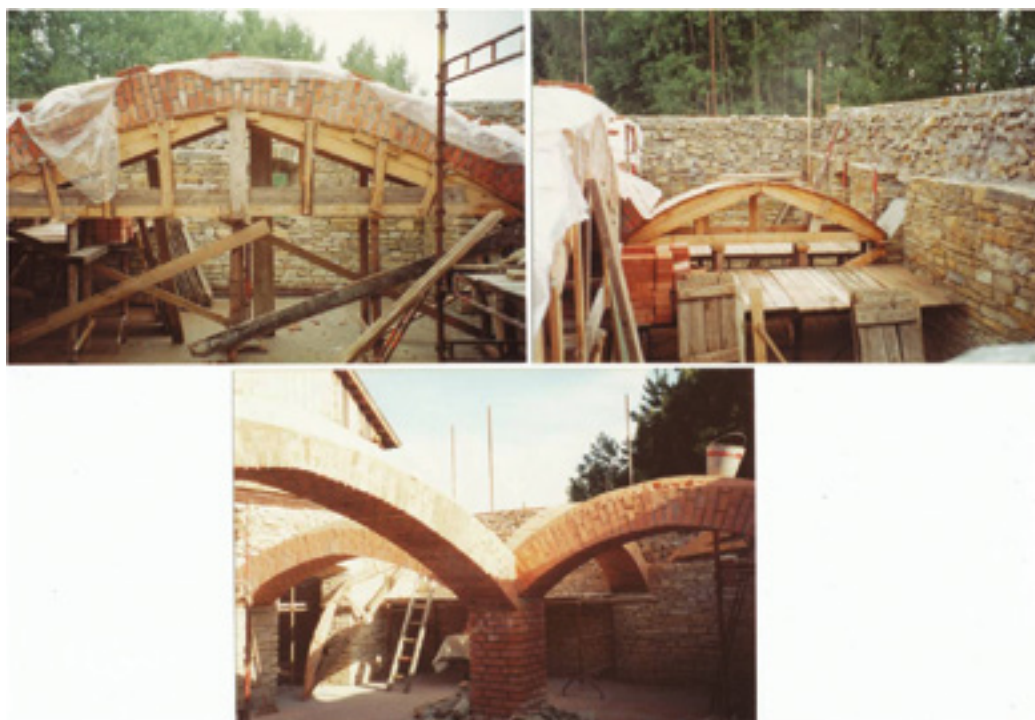
23. Kopie chlívů – klenutí pruské placky na středový sloup, 2000, foto J. Häuszler, fotoarchiv SLS Vysočina. Copy of the cowsheds – vaulted “Prussian cake” based on a central column. Kopie der Ställe – die Preußischen Kappen werden vom Mittelpfosten unterstützt.

and the former smoke kitchen with a bread oven and a smokery. Very interesting and challenging work concerned the cowsheds, which are vaulted into the form called *Prussian cake* based on a central column. The construction works were finished in 2001 and the final landscaping in the first half of 2002. The monument was inaugurated in June 2002. The interior of the farmstead from Mokrý Lhota represents the home of an independent farmer's family in the first half of the 20<sup>th</sup> century.

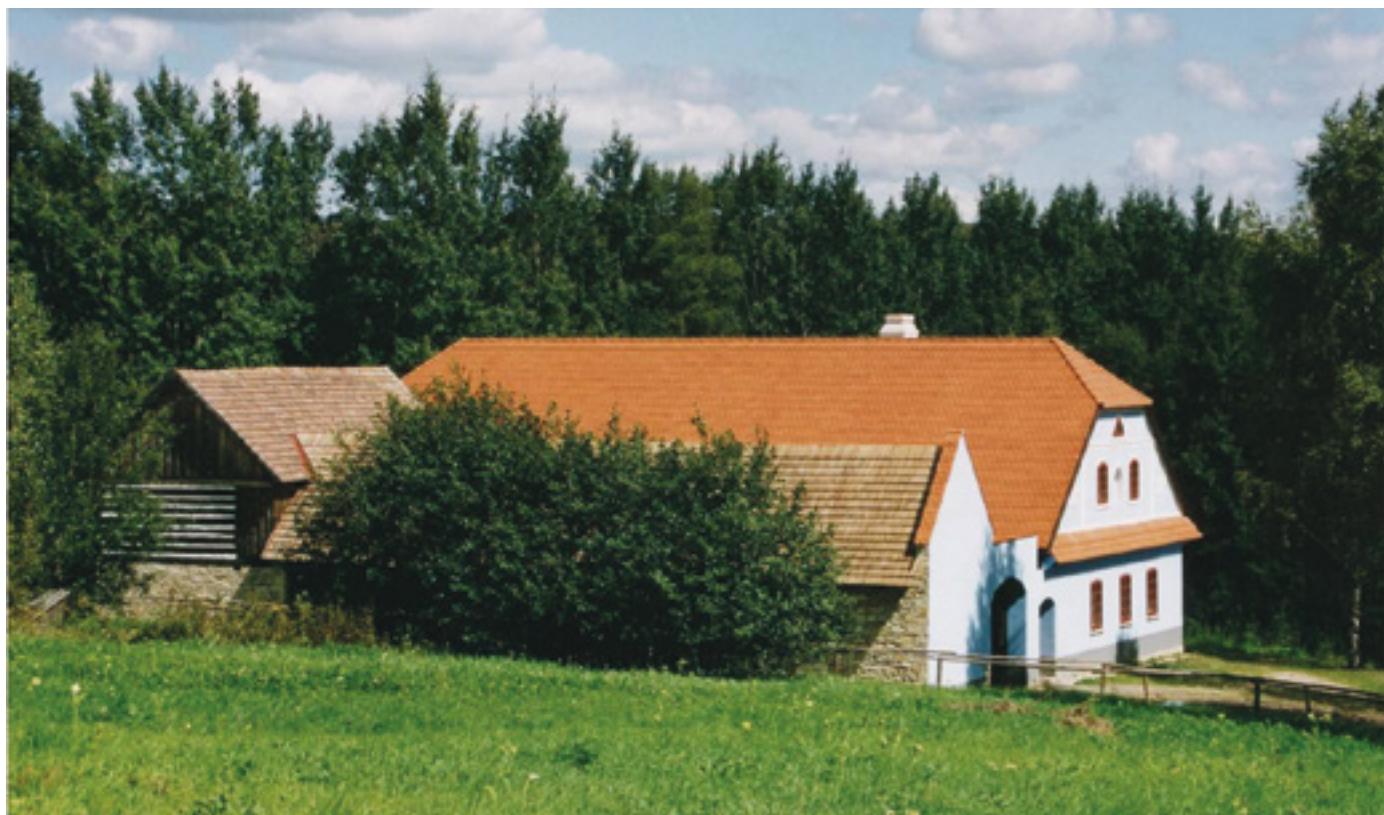
24. Usedlost z Mokré Lhoty po dokončení terénních úprav, 2002, foto Z. Pykalová, Státní památkový ústav v Pardubicích, fotoarchiv SLS Vysočina. Farmstead from Mokrá Lhota after the completion of landscaping in 2002. Bauernhof aus Mokrá Lhota nach dem Abschluss der Terrainarbeiten im Jahre 2002.

Obytnou část tvoří větší klenutá síň, hlavní světnice, kuchyně vytvořená předělením původní velké světnice a bývalá černá kuchyně s chlebovou pecí a udírnou. Ze síně se vstupuje do obytných i hospodářských prostor. Uprostřed síně původně býval volně ložený opukový kvádr jako světlík na ukládání brambor do klenutého sklepa, ten však na Veselém Kopci nebylo možné díky nevhodnému podloží realizovat. Vnitřní stěny obytných prostor jsou omítnuty vápennou omítkou a opatřeny barevným dekorem. Velmi zajímavou prací a zároveň i výzvou byly chlévy klenuté do pruské placky na středový sloup. Při jejich realizaci jsme využili konzultací se stavitelem Karlem Čunderlem ze Šumperka (obr. 23). Stavební práce byly dokončeny v roce 2001, rozsáhlé terénní úpravy v první polovině roku 2002. Objekt byl slavnostně otevřen v červnu téhož roku (obr. 24, 25).

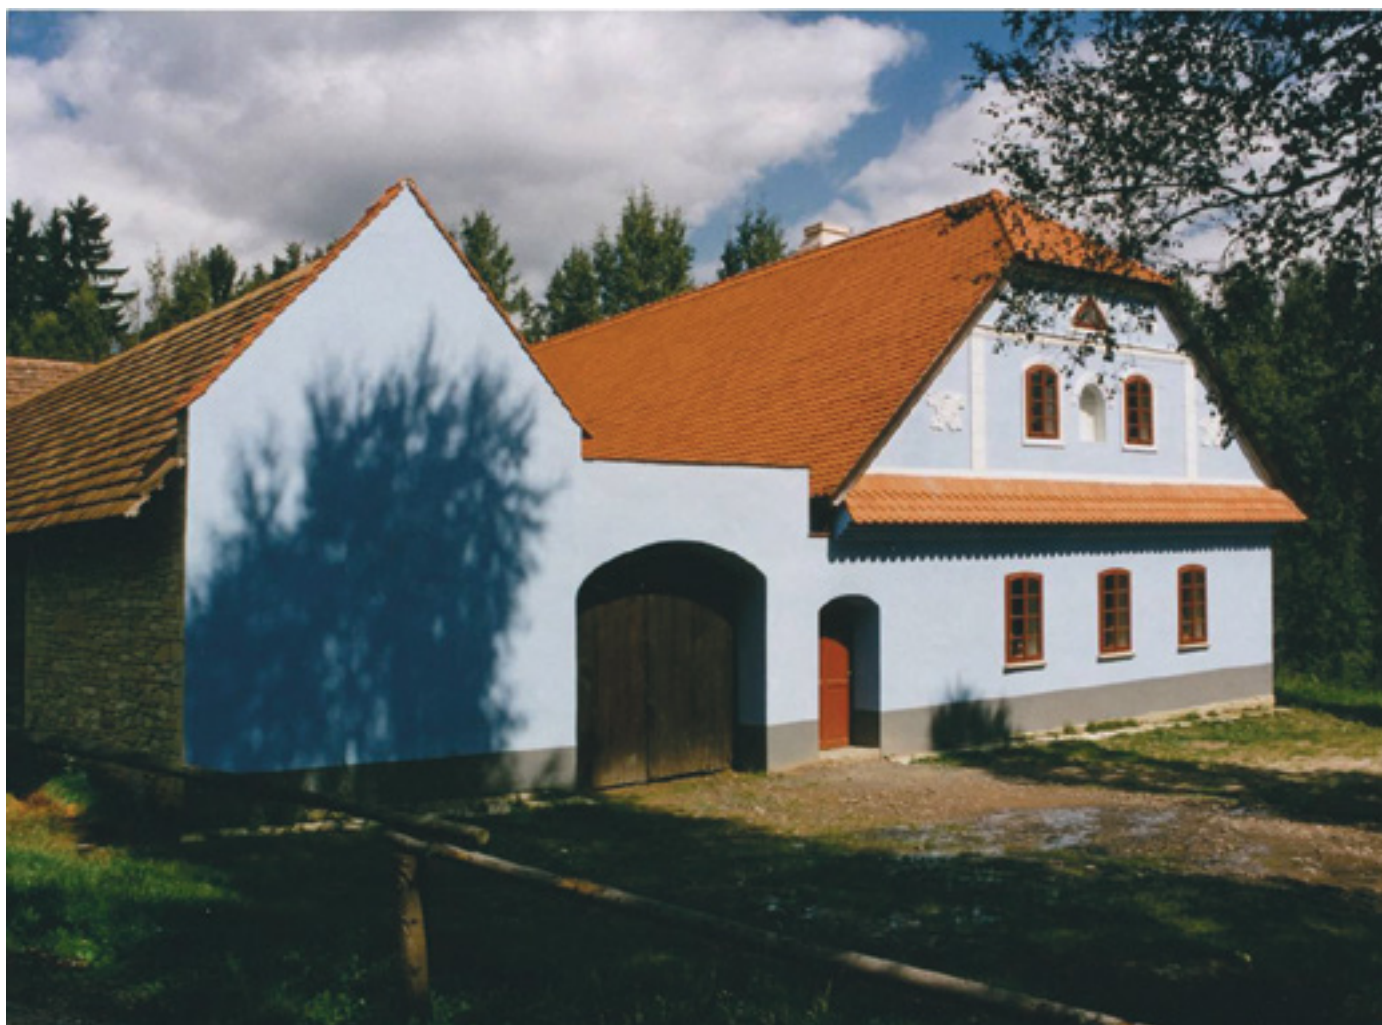
25. Průčelí usedlosti z Mokré Lhoty, 2002, foto Z. Pykalová, fotoarchiv SLS Vysočina. Facade of the farmstead from Mokrá Lhota. Fassade des Bauernhofes aus Mokrá Lhota.

V roce 2000 byla zahájena stavba kopie přízemního opukového domu se sedlovou střechou krytou pálenými taškami. Objekt se třemi okenními osami je rozdělen na obytnou část a chlévy. Vnější boční zeď a zadní průčelní stěna je vyzděna z režného opukového zdiva kladeného do nepravidelných řádků bez omítky. Celé štítové průčelí usedlosti a vnitřní boční zeď je opatřena vápennou omítkou a barevným nátěrem světle modré barvy. Výrazným prvkem je zdobený štít s rostlinným dekorem, datováním 1866, výklenkem s plastikou sv. Jana Nepomuckého a malým okénkem ve vrcholu štítu ve tvaru lunety.

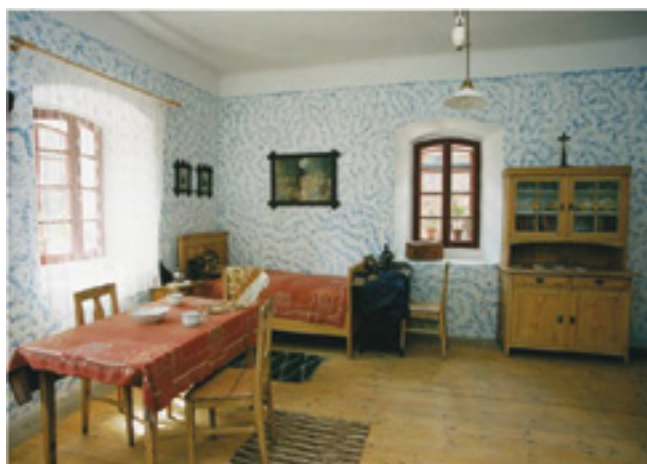
26. Interiér hlavní světnice usedlosti z Mokré Lhoty dokumentující domácnost poloviny 20. století, 2002, foto Z. Pykalová, fotoarchiv SLS Vysočina. Interior of the sitting room of the farmstead from Mokrá Lhota documenting a household from the first half of the 20<sup>th</sup> century. Interieur der Hauptwohnstube im Bauernhof aus Mokrá Lhota, wo der Haushalt vom Mitte des 20. Jahrhunderts präsentiert wird.

Interiér usedlosti z Mokré Lhoty představuje bydlení rodiny samostatně hospodařícího zemědělce v první polovině 20. století. Obytná část je zařízena mobiliářem z padesátých let. (obr. 26, 27) Funkční chlebová pec je využívána při nejrůznějších programech pro domácí pečení chleba a podplamenic – chlebových placek. Chlív dnes plní funkci výstavního prostoru, obdobně jako rozsáhlá půda. Pod polootevřenou kolnou jsou uloženy zemědělské stroje tovární výroby – sečka, mlátička *vejtraska*, samovaz, fukar, obraceč na seno, žací stroj, vyorávač brambor – *čert*, traktor *Buldok* a další hospodářské nářadí. Prostor podstaje je doplněn bedněným chlívkem a králíkárnou. Ve dvoře stojí také venkovní suchá toaleta a hnojiště.

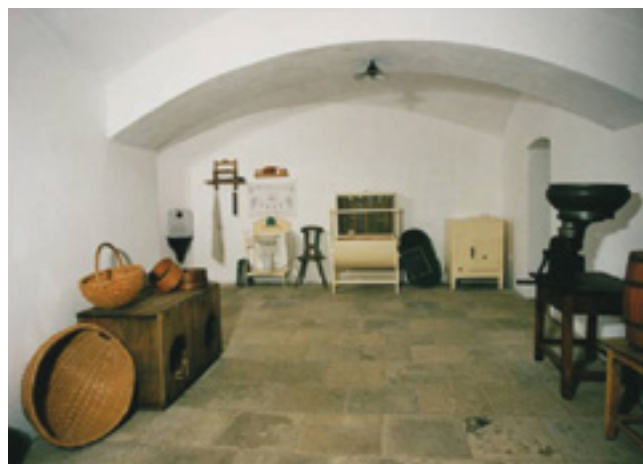
27. Interiér zaklenuté vstupní síně usedlosti z Mokré Lhoty, 2002, foto Z. Pykalová, fotoarchiv SLS Vysočina. Interior of the vaulted entrance hall of the farmstead from Mokrá Lhota. Interieur des gewölbten Hausflurs im Bauernhof aus Mokrá Lhota.
