# Historie a transfer polygonálních stodol z Durdic a Želejova do Muzea lidových staveb v Kouřimi

Ernest Fábik, Vladimír Rišlink

## History and transfer of polygonal barns from Durdice and Želejov to the Museum of Vernacular Buildings in Kouřim

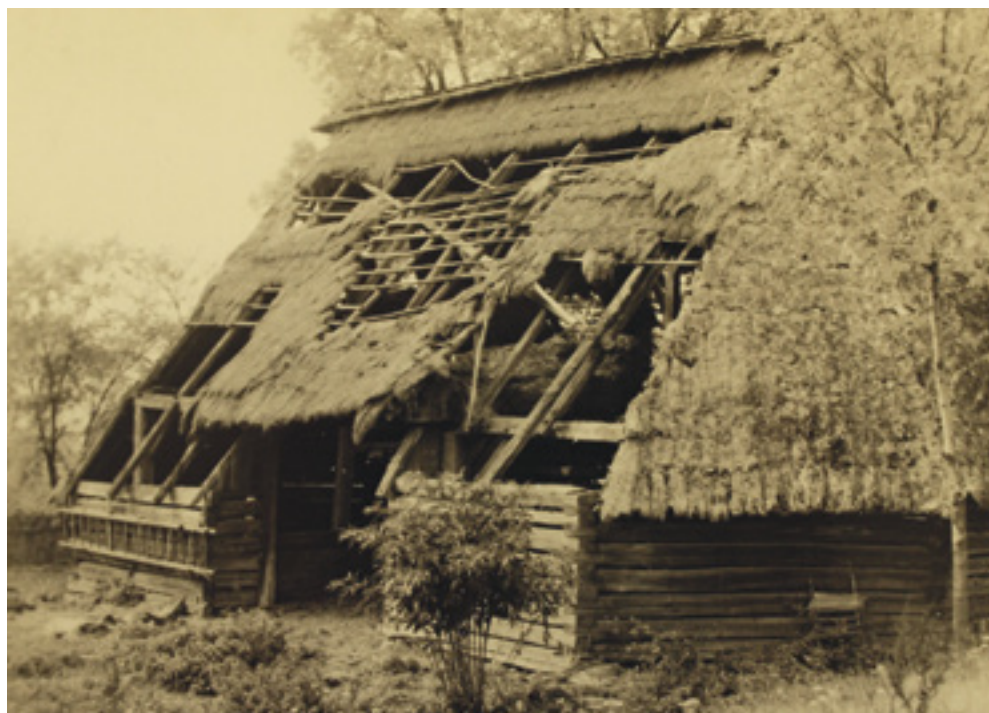
2. Durdice čp. 7, stodola in situ, pohled od JZ, 1970, foto J. Čepelák, RM Kolín. Durdice No. 7, the barn in situ, view from SW. Durdice Hs.-Nr. 7, Scheune in situ, Ansicht von Südwesten.

Z dalších pramenů je nejdůležitějším informačním zdrojem fotodokumentace. V roce 1970 stodolu fotograficky zdokumentoval zaměstnanec RM Kolín Josef Čepelák. Dokumentace obsahuje dvanáct fotografií o velikosti 9 x 13 cm, z nichž jsou čtyři celkové pohledy a osm detailů. Pohledy zobrazují stodolu dvakrát od jihozápadu, jednou od jihovýchodu a jednou od severozápadu. Stodole zde již z větší části chybí došková krytina a místy i laťování, roubení stěn se zdá v relativně dobrém stavu. Detaily zobrazují jihozápadní nároží, středový sloup s pásky v jižní perně, detail rybinových spojů, sloup s pásky při špaletě vjezdu, vrchol doškové střechy ukončené šindelovou stříškou, dvakrát jihozápadní špaletu při vratech, polygonální uzavření jižní perny a pohled na severní pernu od západu. V pozůstalosti L. Štěpánka uložené v Etnologickém ústavu se podařilo dohledat čtyři nedatované fotografie o velikosti 6 x 6 cm. Na první pohled je zřejmé, že fotografie byly pořízeny před dokumentací J. Čepeláka, nejspíš v 60. a možná již v 50. letech 20. století. Prvé dvě zobrazují stodolu od západu a severozápadu.<sup>8</sup> Střecha s doškovou krytinou je zde ještě v relativně dobrém stavu, k perně na severovýchodu přiléhá přístodůlek krytý taškami. Druhé dvě fotografie jsou

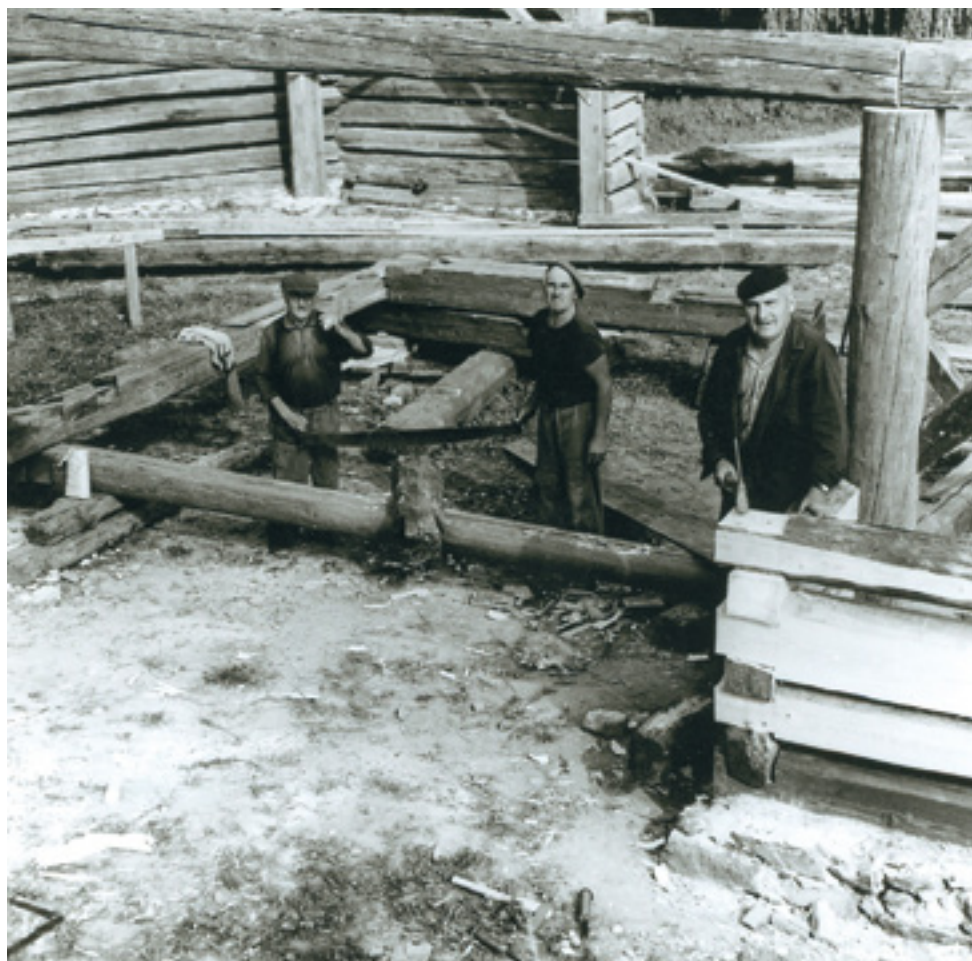
3. Durdice čp. 7, výstavba stodoly z Durdic ve skanzenu, 1972, RM Kolín. Durdice No. 7, construction of the barn from Durdice in the open-air museum. Durdice Hs.-Nr. 7, Wiederaufbau der Scheune aus Durdice im Freilichtmuseum.

mladší, došky na střeše jsou již prořídle, přístodůlek ještě stojí.<sup>9</sup> Ostatní fotodokumentace pochází z roku 1975 z výstavby stodoly v MLS Kouřim. Na šesti dochovaných fotografiích vidíme stavbu stěn, krovu, pokládání a nátěr šindele na střeše.

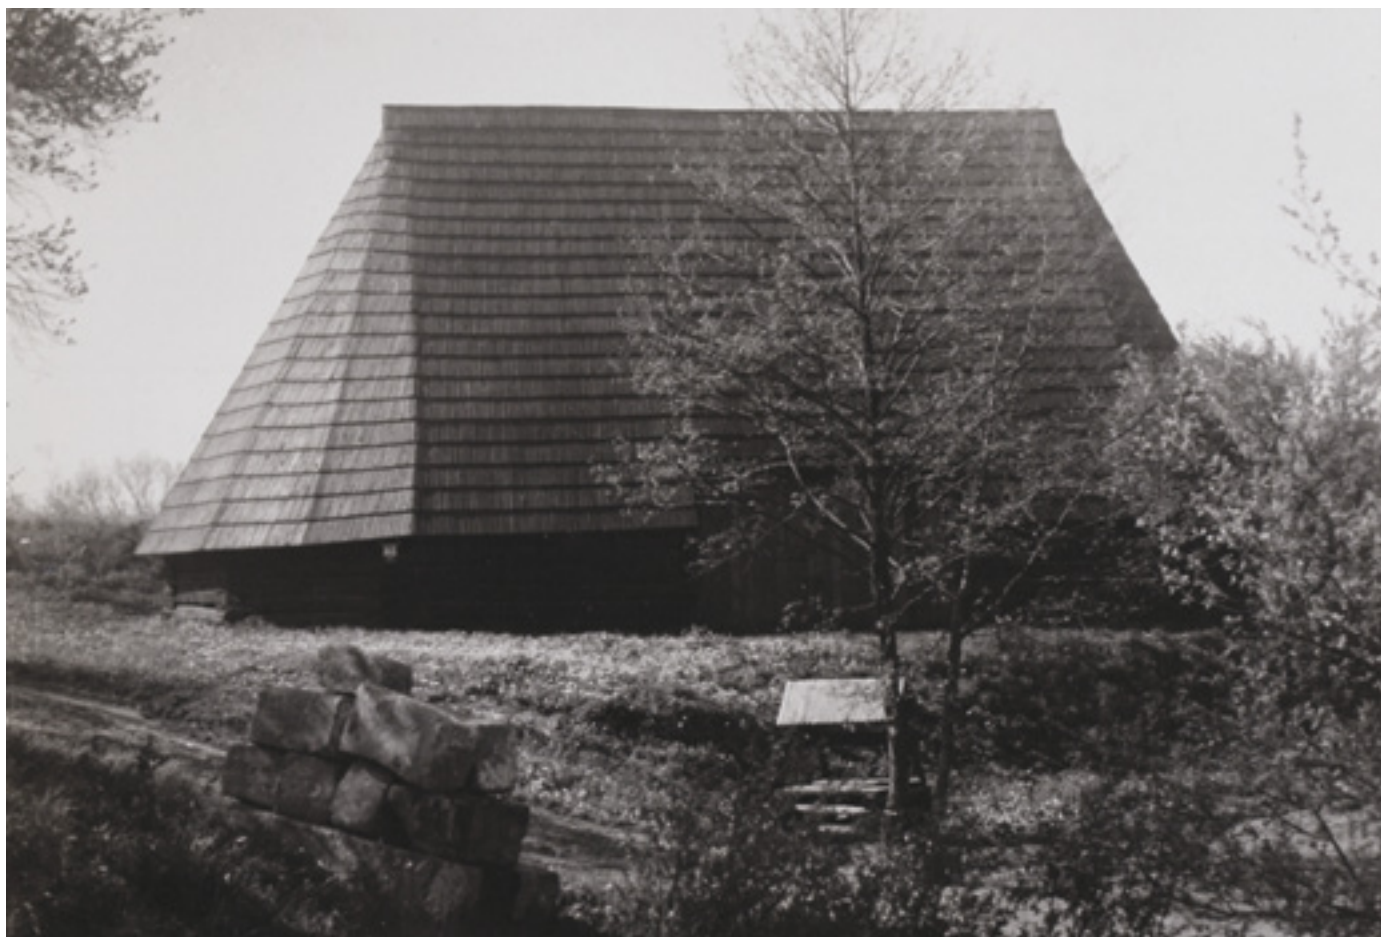
4. Stodola z Durdic čp.7 ve skanzenu, asi 1974, foto L. Štěpánek, archiv Etnologického ústav Akademie věd České republiky. Durdice No. 7, the barn from Durdice in the open-air museum. Durdice Hs.-Nr. 7, Scheune aus Durdice im Freilichtmuseum.

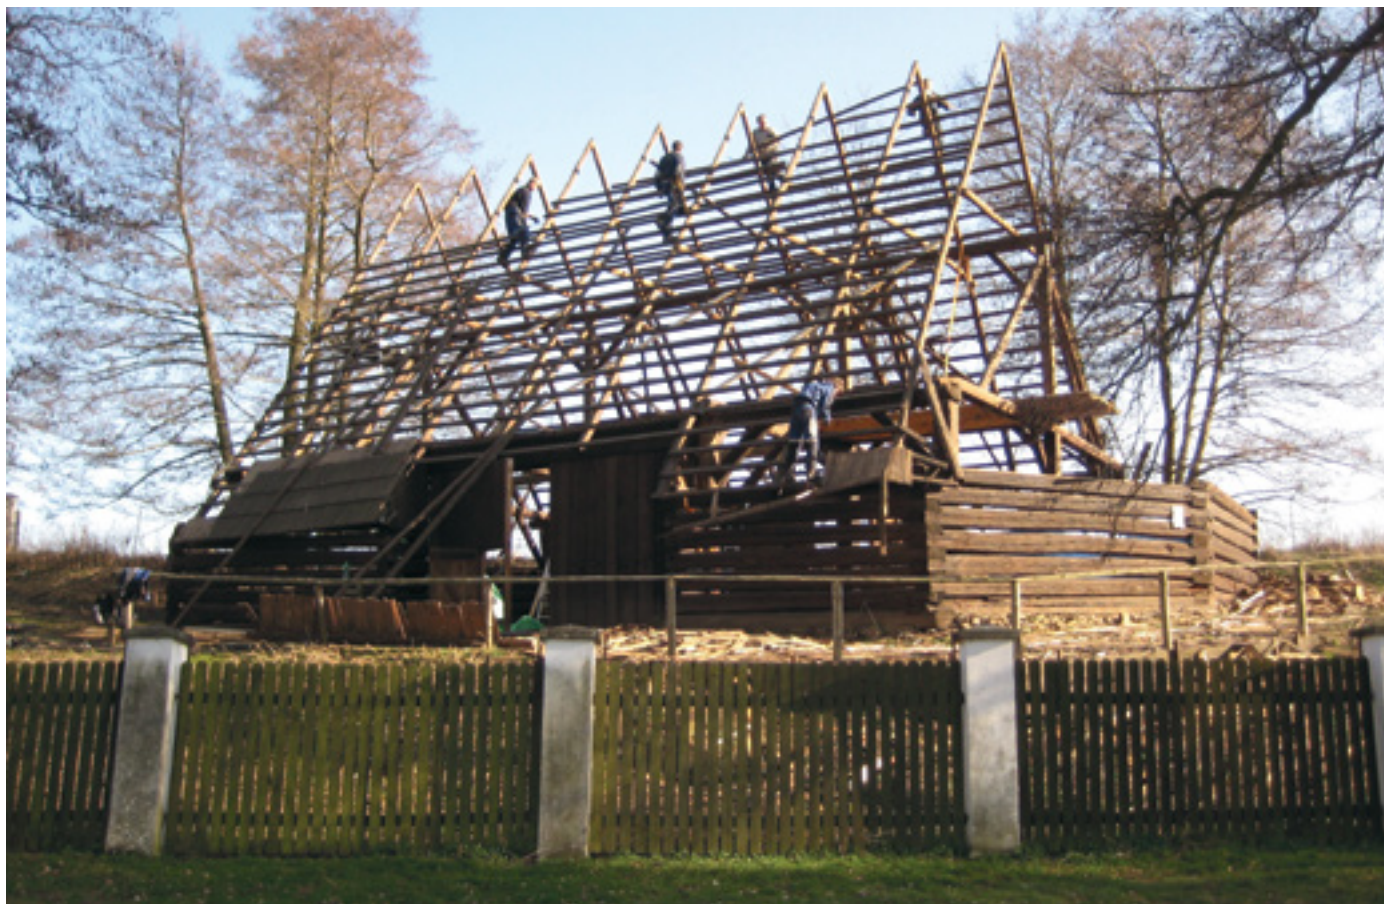
5. Durdice čp. 7, rozebírání stodoly při druhém transferu, 2012, foto V. Rišlink, RM Kolín. Durdice No. 7, disassembly of the barn before the second transfer. Durdice Hs.-Nr. 7, Abbau der Scheune während der zweiten Transferierung.

V roce 2011 bylo v návaznosti na změnu koncepce dostavby MLS v Kouřimi rozhodnuto o uskutečnění druhého transferu stodoly – tentokrát v rámci muzejního areálu, na nově zvolené místo, kde památka měla tvořit součást plánované usedlosti z Podblanicka. Novou polohu určila přepracovaná koncepce dostavby

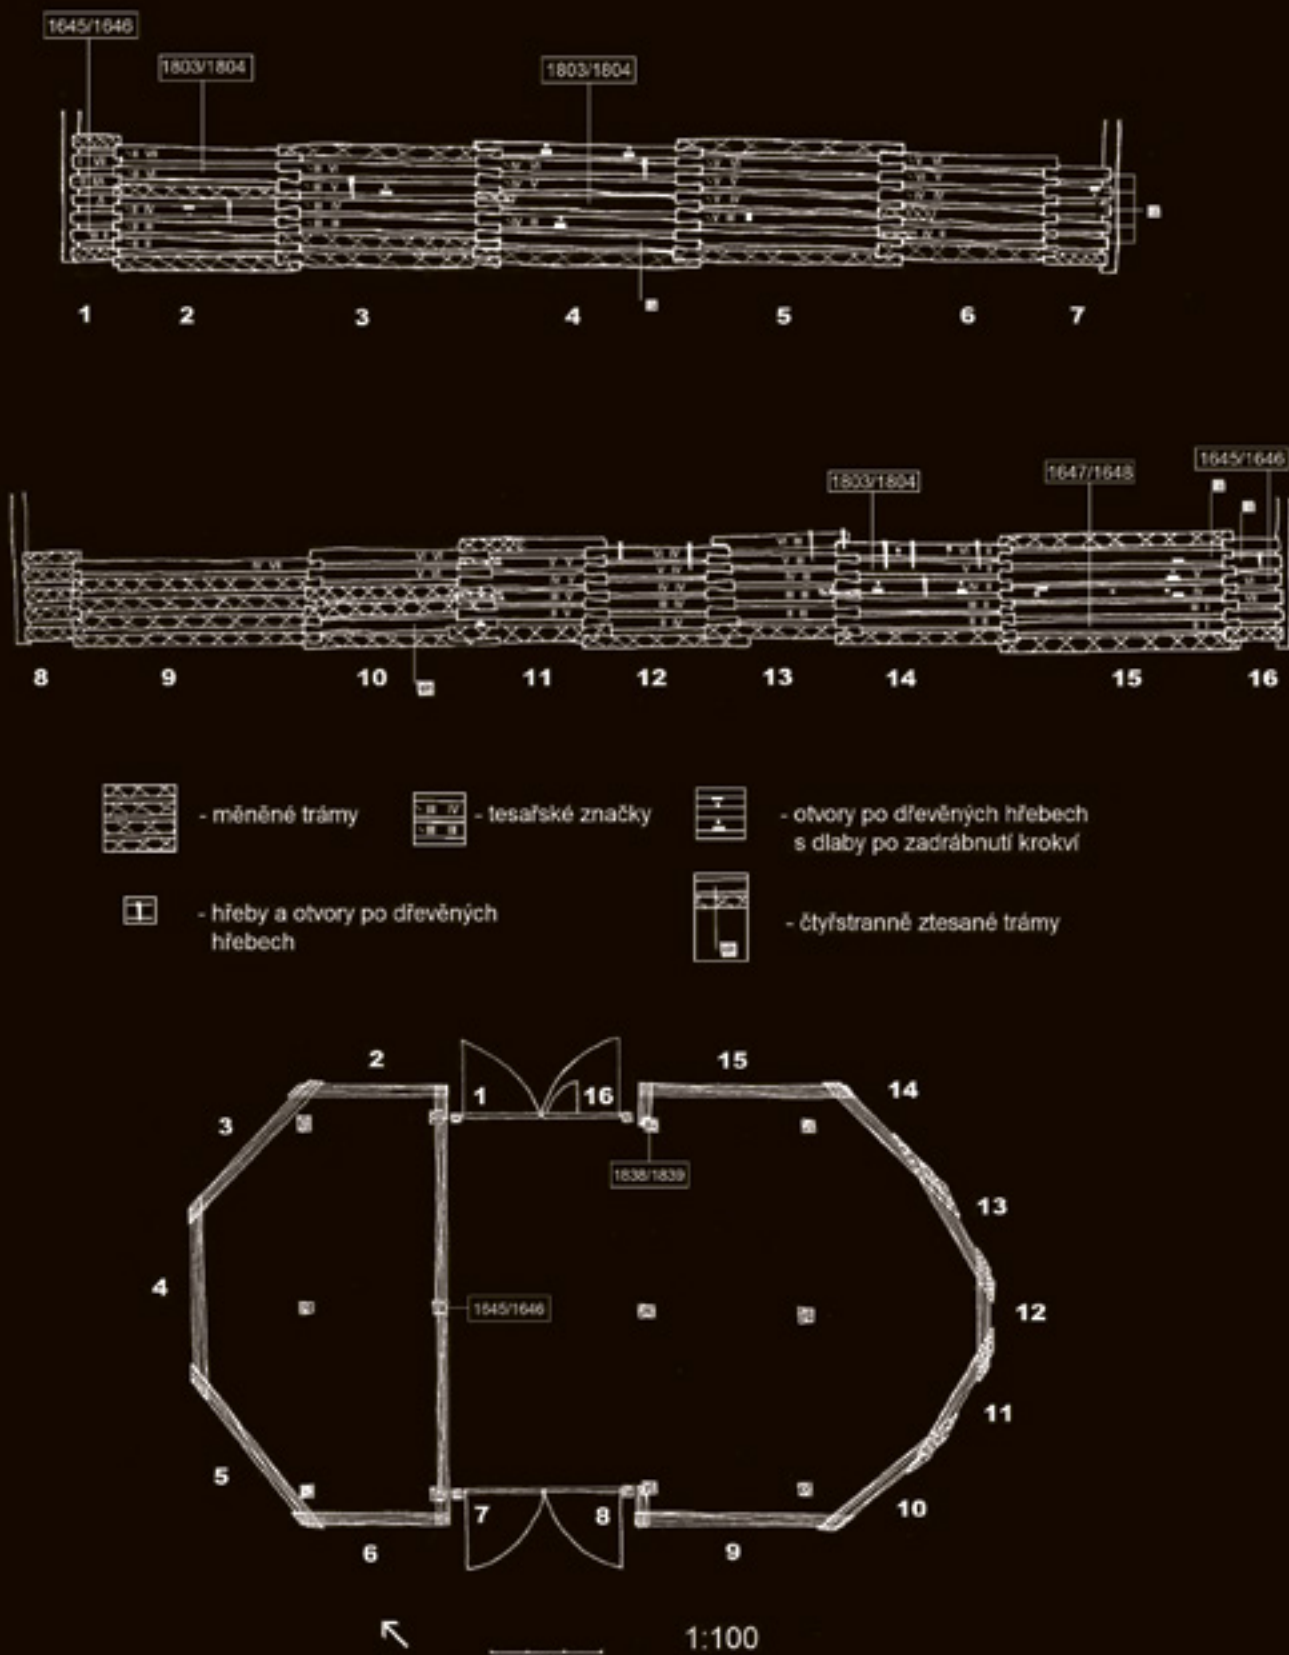
6. Durdice čp. 7 – půdorys a schéma stěn, vypracoval E. Fábik. Durdice No. 7 – ground plan and schema of the walls. Durdice Hs.-Nr. 7 - Grundriss und Wandschema.

Durdická stodola má tradiční trojdílný půdorys, tvořený ve středu průjezdným mlatem a po stranách nestejně velkými polygonálními perny. Jižní pětiboká perna je menší než severní sedmiboká.<sup>13</sup> Na původním

Stěny objektu jsou z dvoustranně a sporadicky i ze čtyřstranně hraněných trámů na nárožích spojených na rybinu. Mezery mezi trámy nejsou ničím vyplněny. Výška trámů se pohybuje od 18 do 35 cm, šířka od 17 do 23 cm. Výška stěn i s podezdívkou se pohybuje od 200 do 230 cm. Na některých trámech jsou zřetelné záseky po nasekávání kulatiny před jejím hraněním. Ve skladbě stěn je použito několik trámů s dlaby a vyvrtanými otvory pro dřevěný hřeb, který je v otvoru často zachován. Otvory mají průměr kolem 4 cm a prochází trámy buď šikmo, kdy může být okolo místa vrtu vybrán dlab, nebo rovně skrz celý nebo jen část trámu. Trámy s šikmo vyvrtanými otvory patří starším okapovým vaznicím, rovně vyvrtané otvory sloužily ke ztužení dosedajících vrstev roubení dřevěným hřebem.

Při prvním přesunu byly trámy stěn opatřeny tešařskými značkami v podobě římských číslic. Každá perna je značena zvlášť. Trámy jižní perny jsou značeny

(zleva doprava) nalevo skloněným zásekem a číslem stěny (od I do VI)<sup>14</sup> a polohou trámu ve stěně počítanou od spodu. Trámy severní perny jsou značeny nejdříve polohou trámu ve stěně (značeno opět od spodu nahoru) a potom číslem stěny (od I do VII).<sup>15</sup> Značky jsou vytvořeny ostrým dlátem o šířce 2,5 cm. V některých místech se po úderu dláto propadlo do zetlelého dřeva, dá se proto předpokládat, že se nejedná o staré značky, ale značky vytvořené při prvotním transferu. Při výstavbě objektu v muzeu byly některé trámy vyměněny za nové řezané trámy. Při druhém transferu byly tyto trámy přebroušeny a byly opraveny některé další trámy, většinou plátováním a plombováním, čímž se ponechalo možné maximum z původní hmoty. Povrch vyměněných trámů je přisekán šířčinou nebo je opracován hoblíkem uběrákem.

Konstrukci krovu tvoří dvě patra vynesená sloupy. První patro stojí na 12 sloupech s kamenným podkladem vynášejících vaznicový rošt, na němž stojí druhé patro se čtyřmi stojatými stolicemi nesoucími

hřebenovou vaznici. Vaznicový rošt je v pernách usazen na třech sloupech před polygonálním závěrem a na třech sloupech v oplotni. V podélném směru sloupy vynášejí okapovou vaznici, se kterou jsou v prostoru peren provázány dvojími pásky. Pod okapovou vaznicí je přichycen překladový trám průjezdných vrat. Sloupy jsou od stěn v odstupu určeném špaletou vjezdu hloubkou asi 80 cm. Trámy tvořící stěnu špalety jsou se sloupy spojeny masivním přeplátováním, dříve navíc zajištěné dřevěným hřebem (dnes železným), po kterém v trámech zůstal otvor. Na špaletu v příčném směru navazuje bedněná oploteň, která byla v severní perně pro potřeby muzea odstraněna. V příčném směru jsou sloupy ve vrchu začepovány do vazných trámů, se kterými jsou opět ztuženy pásky. V druhém patře jsou do vazných trámů nad sloupy usazeny čtyři stojaté stolice vynášející vrcholovou vaznici, se kterou jsou provázány jednoduchými pásky. Stolice jsou navíc ztuženy šikmými vzpěrami s příčnými vaznými trámy. Na vrcholovou vaznici jsou ještě usazeny hambalky svazující krokve.

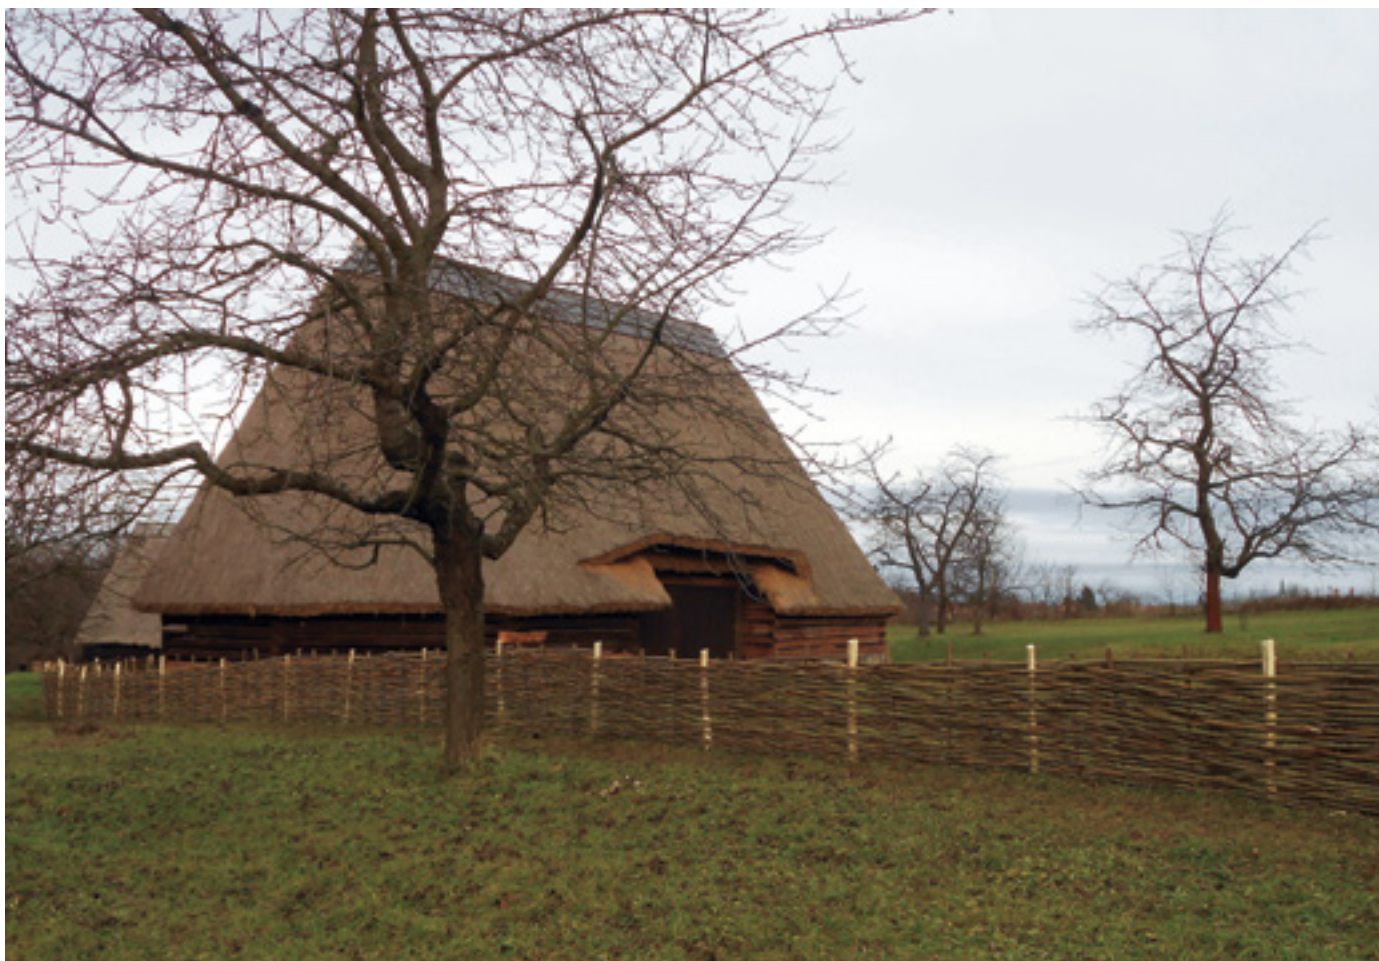
7. Durdice čp. 7, stodola po druhém transferu, 2015, foto V. Rišlink, RM Kolín. Durdice No. 7, the barn after the second transfer. Durdice Hs.-Nr. 7, Scheune nach der zweiten Transferierung.

této novodobé úpravy doplnily ještě shodně provedené letopočty 1972 a 2012, připomínající oba novodobé transfery. Původní trám s vročením byl po konzervaci instalován jako muzejní exponát v interiéru stodoly. Transfer památky byl dokončen v dubnu roku 2013 osazením doškové krytiny ze žitné slámy, která stavbě po čtyřech desítkách let nevhodného pokrytí dřevěným šindelem vrátila její původní výraz. Objekt je dnes orientován ve směru severovýchod – jihozápad, čímž alespoň přibližně odpovídá orientaci in situ, která byla ve směru sever – jih. Na podzim roku 2013 byl za stodolou založen menší sad starých odrůd ovocných dřevin, který na přelomu let 2014–2015 obklopil pletený proutěný plot, dotvářející prostředí této starobylé památky lidové architektury.

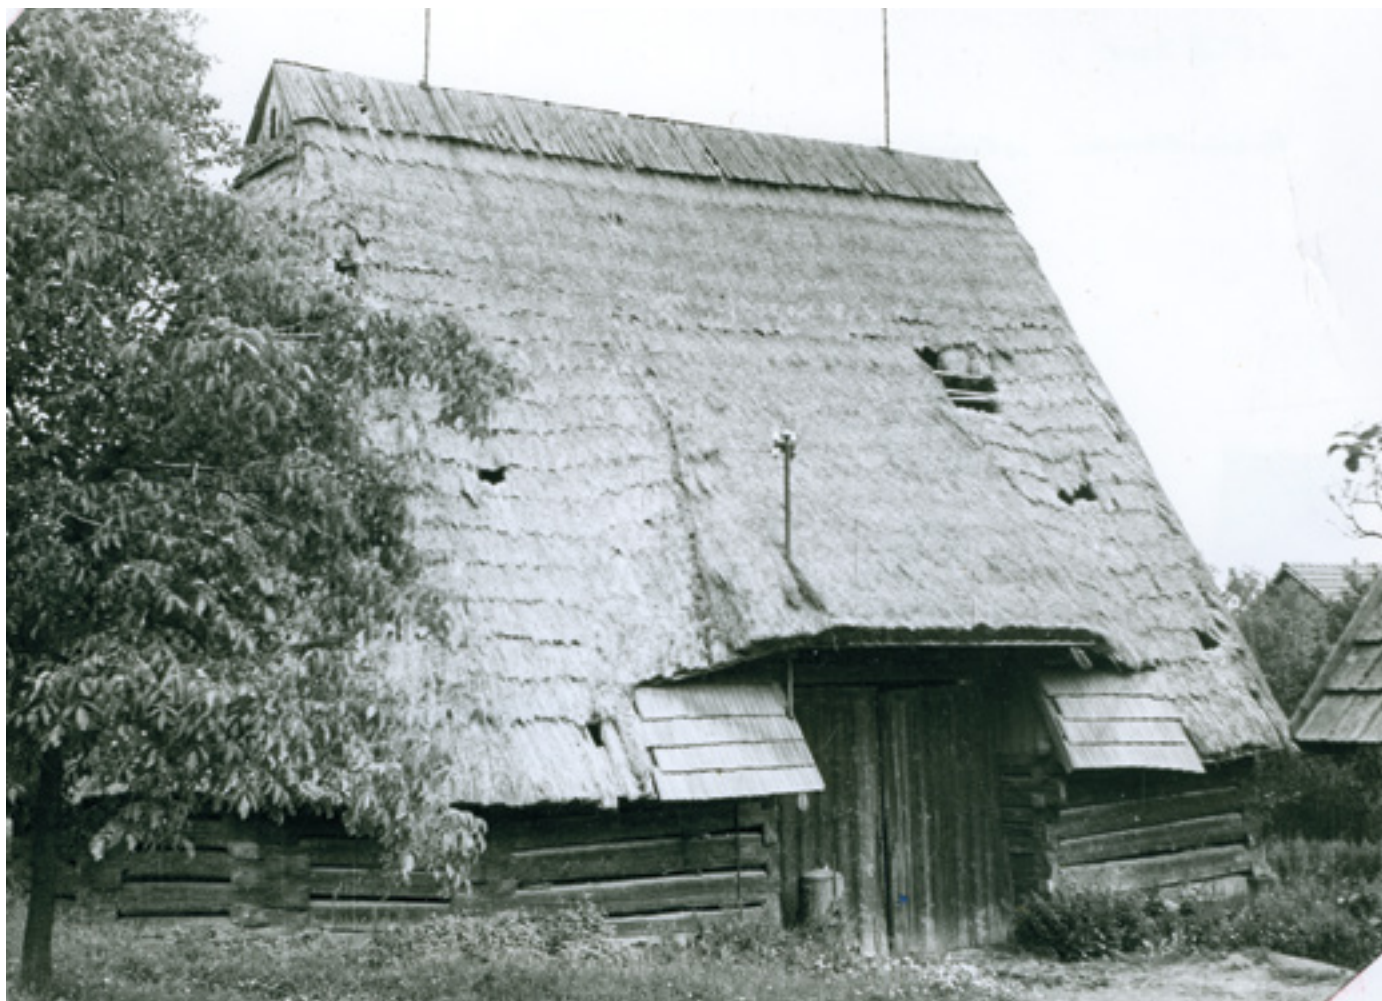
9. Želejov čp. 3, stodola in situ, asi 60. léta 20. stol., autor neznámý, RM Kolín. Želejov No. 3, the barn in situ. Želejov Hs.-Nr. 3, Scheune in situ.

Z dalších pramenů opět zaujímá důležité místo fotodokumentace. V MLS Kouřim je uloženo jen několik fotografií. Nejstarší pochází pravděpodobně ze začátku 20. století, je na ní zobrazena rodina hospodáře a pomocníci na dvoře usedlosti. Na usedlost se díváme od severovýchodu, vidíme zde část stodoly s doškovou krytinou a za ní napravo dům. Další sedm fotografií pochází z průběhu 60. let (z let 1961, 1966, a 1969), stodola je zde zachycena v pohledu od severozápadu a severovýchodu, dále je zde detail roubení polygonu a pohled na severní a jižní pernu stodoly. Na fotografiích lze sledovat postupnou degradaci došků na střeše, ale i přes to byl na konci 60. let objekt v relativně dobrém stavu. Což potvrzuje i arch. Jiří Waage ve zprávě podané E. Balášovi na Etnologický ústav v listopadu 1965, kde píše: „*Stodola není v příliš udržovaném stavu, došková krytina je místy porušena, podlaha prvního podlaží již není celá. Původní konstrukce je však natolik solidní a pevná, že stodola zdaleka nehrozí nějakým zřícením.*“<sup>22</sup>

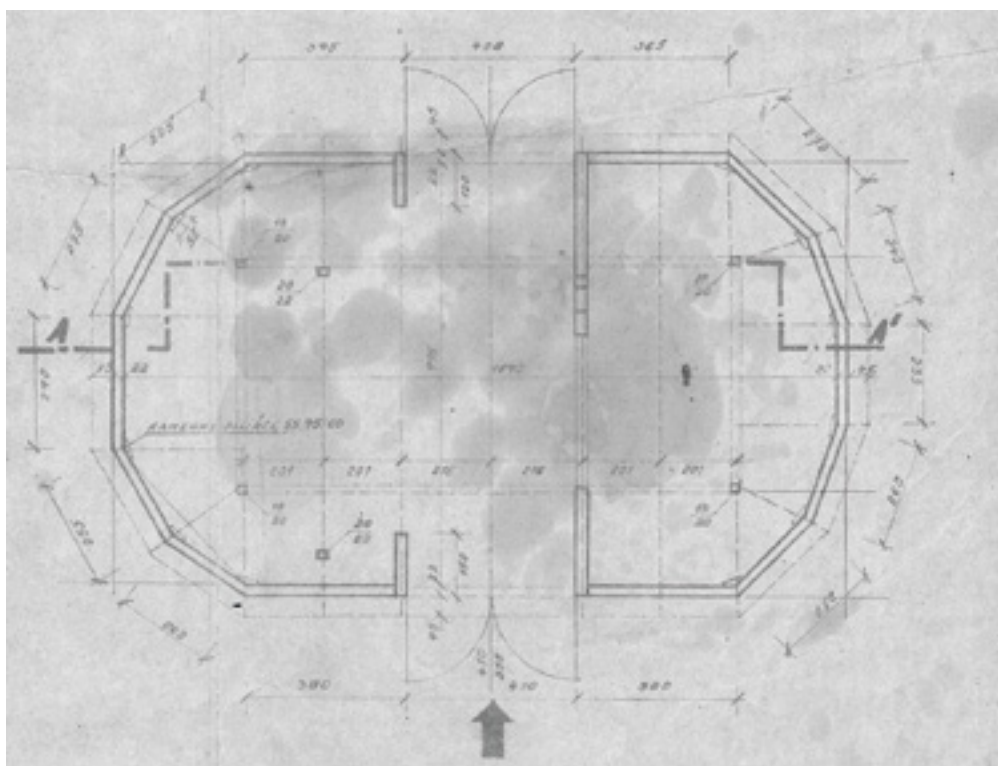
10. Želejov čp. 3, půdorys stodoly, 1970, vypracovala H. Kodedová, RM Kolín. Želejov No. 3, ground plan of the barn. Želejov Hs.-Nr. 3, Grundriss der Scheune.

K objektu se zachovalo zaměření z roku 1970 vypracované Hanou Kodedovou v měřítku 1 : 100. Na plánech je zobrazen půdorys přízemí, podélný řez, boční pohled a krátký popis objektu. Malý schématický půdorys uvádí také L. Štěpánek.<sup>25</sup> Popis objektu, půdorys, příčný a podélný řez spolu se schématem uspořádání usedlosti nalezneme ve výše zmíněné zprávě podané J. Waagem.<sup>26</sup>

Želejovská stodola stojí na tradičním trojdílném půdorysu tvořeném ve středu průjezdným mlatem a po stranách polygonálně uzavřenými perny. Pěry, jež mají téměř totožnou velikost, jsou shodně uzavřeny sedmi stěnami. Na původním místě stodola stála v mírném svahu, který klesal od jihu k severu. Terén vyrovnávala podezdívka z opracovaných pískovcových kvádrů. V terénních popisech se udává, že stodola byla postavena tak, aby byla otevřena větrům vanoucím od západu, které usnadňovaly mlácení a čištění obilí, kdy vítr odnášel plevy.

Stěny objektu jsou z dvoustranně a místy i čtyřstranně hraněných trámů na nárožích spojených na rybinu. Výška trámů se pohybuje od 21 do 38 cm, šířka trámů od 19 do 23 cm. Mezery mezi nimi jsou bez výplně.

Ve stěnách nejsou patrné druhotně použité trámy. Na východní straně je vjezd v líci podélné stěny, na západní ustupuje ve špaletě o 70 cm. Vjezdy jsou uzavřeny dvoukřídlými vně otevíratelnými vraty, z nichž západní jsou původní. Severní perna není od mlatu oddělena oplotní. Jižní perna je od mlatu oddělena roubenou oplotní, jejíž poslední dvě vrstvy trámů jsou ve středu vynechány a konce jsou ozdobně probrány. Profilované trámy jsou navzájem a se sousední vrstvou ztuženy dřevěným hřebem.

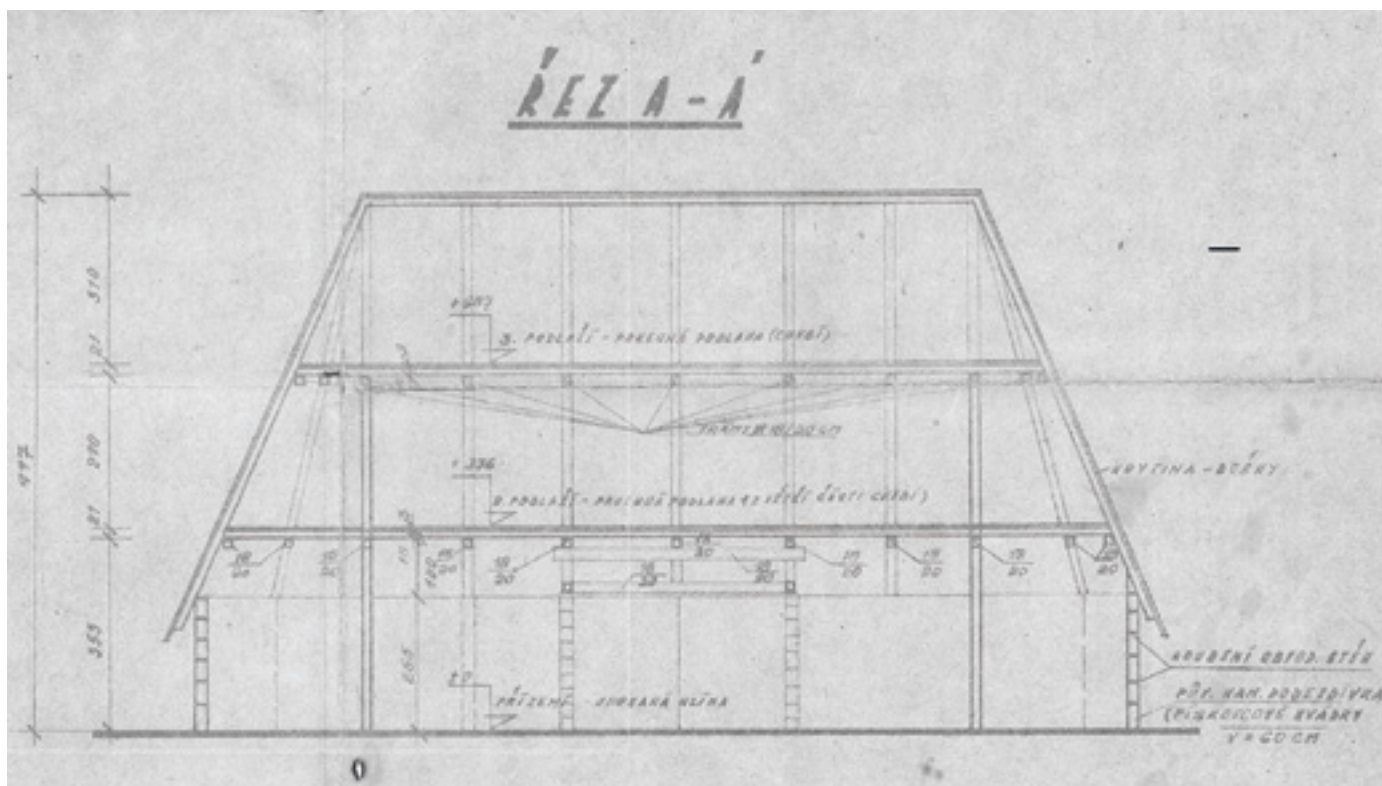
11. Želejov čp. 3, řez stodolou, 1970, vypracovala H. Kodedová, RM Kolín. Želejov No. 3, cross-section of the barn. Želejov Hs.-Nr. 3, Querschnitt durch die Scheune.

Krov objektu je vyneseno osmi sloupy a je rozepřen dvěma patry hambalků. První patro vynáší šest sloupů stojících v oplotních. Čtyři kratší stojí na krajích oplotní, kde vynáší překladový trám vjezdu, který je zároveň okapovou vaznicí. Dva delší sloupy stojí ve středu oplotně. Přes okapovou vaznici jsou příčně položeny tři vazné trámy, které ztužují krokve na způsob hambalků. Druhé patro je vyneseno osmi sloupy. Do vazných trámů nad oplotněmi jsou usazeny čtyři stojaté stolice, které na každé straně vynášejí okapovou vaznici zajištěnou jednoduchými pásky. Konce okapových vaznic přesahují až k polygonálnímu závěru, kde jsou vyneseny vysokými sloupy podloženými u země kameny. Na okapové vaznice jsou položeny hambalky ztužující krokve. Ve vrcholu jsou do sebe krokve začepovány a zajištěny dřevěným hřebem, u paty jsou přibity železným i a místy i původními dřevěnými hřeby do vrcholových trámů stěn. V polygonu jsou přibity do rohů,

v podélné stěně navíc do jejího středu. Některé z trámů krovu byly vyměněny za získané historické trámy, které jsou dobře rozpoznatelné díky světlejší barvě a starým plátovým dlabům.

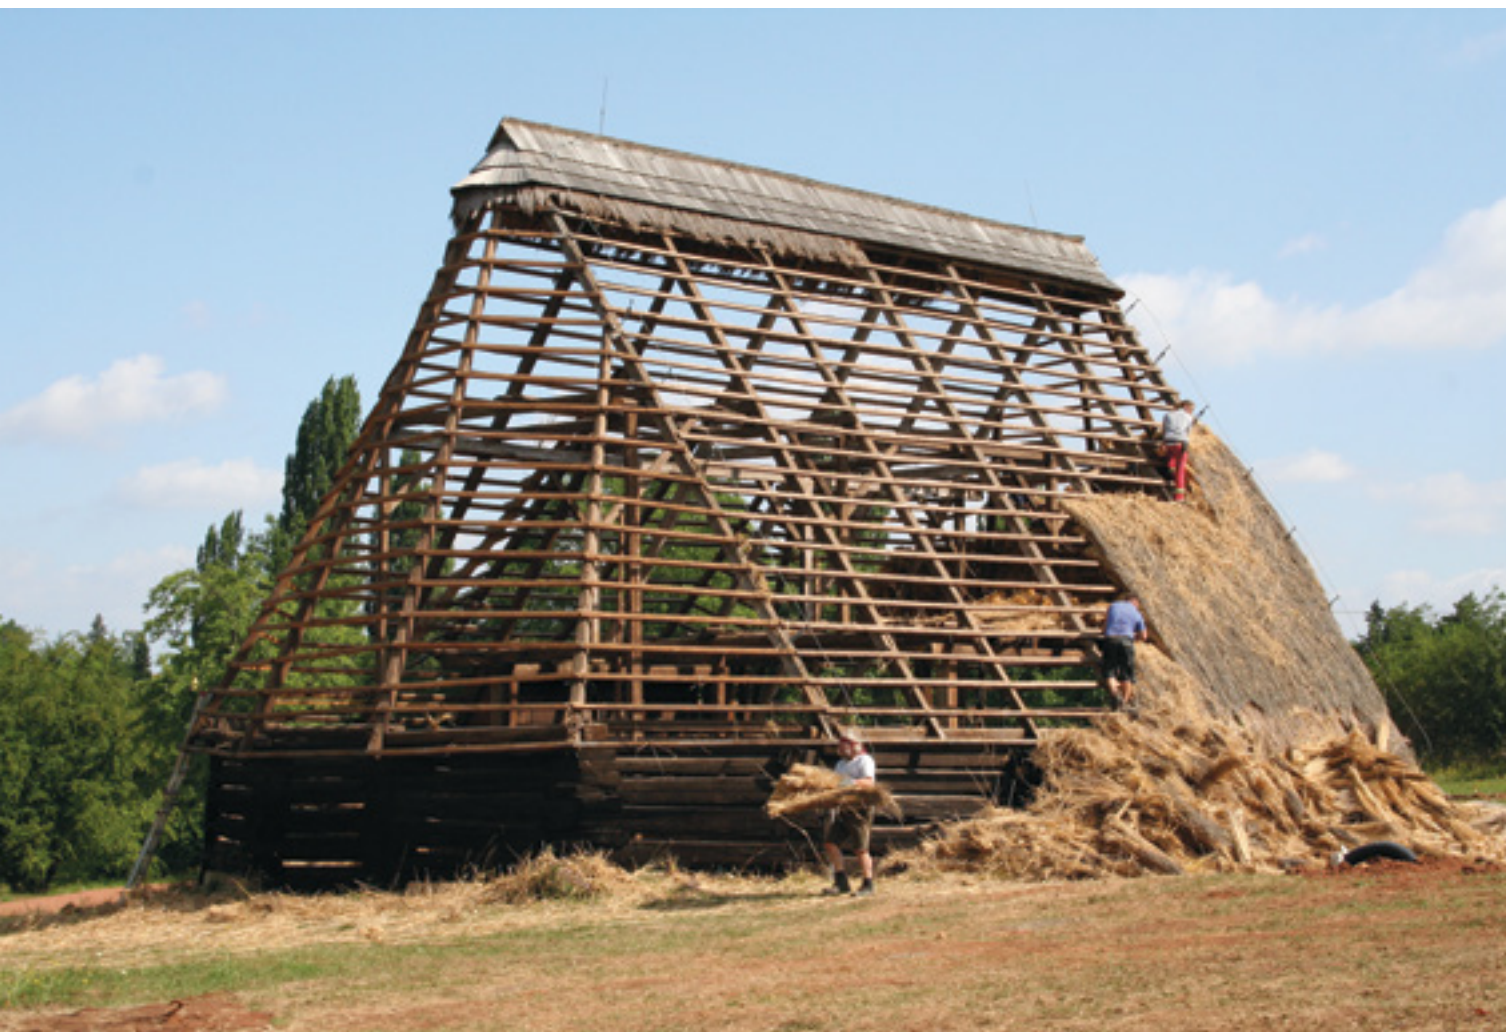
12. Želejov čp. 3, rozebírání stodoly při druhém transferu, 2015, foto V Rišlink, MLS Kouřim. Želejov No. 3, disassembly of the barn before the second transfer. Želejov Hs.-Nr. 3, Abbau der Scheune während der zweiten Transferierung.

Vlastní transfer stodoly proběhl v rámci první etapy dostavby muzea v roce 2015. K rozebrání objektu došlo v červenci tohoto roku, v letních měsících byly na novém

místě zhotoveny základy, stavba byla včetně podezdívky z pískovcových kvádrů a tesařských konstrukcí znovu sestavována od září do listopadu roku 2015. Některé z dožilých dřevěných prvků byly v nejnútnejším rozsahu nahrazeny novým materiálem. Do konce roku 2015 pak byla stodola v souladu s původním stavem pokryta došky ze žitné slámy, hřeben střechy byl zpevněn několika řadami štípaného šindele. Také po druhém transferu byla zachována orientace objektu ve směru severovýchod – jihozápad.

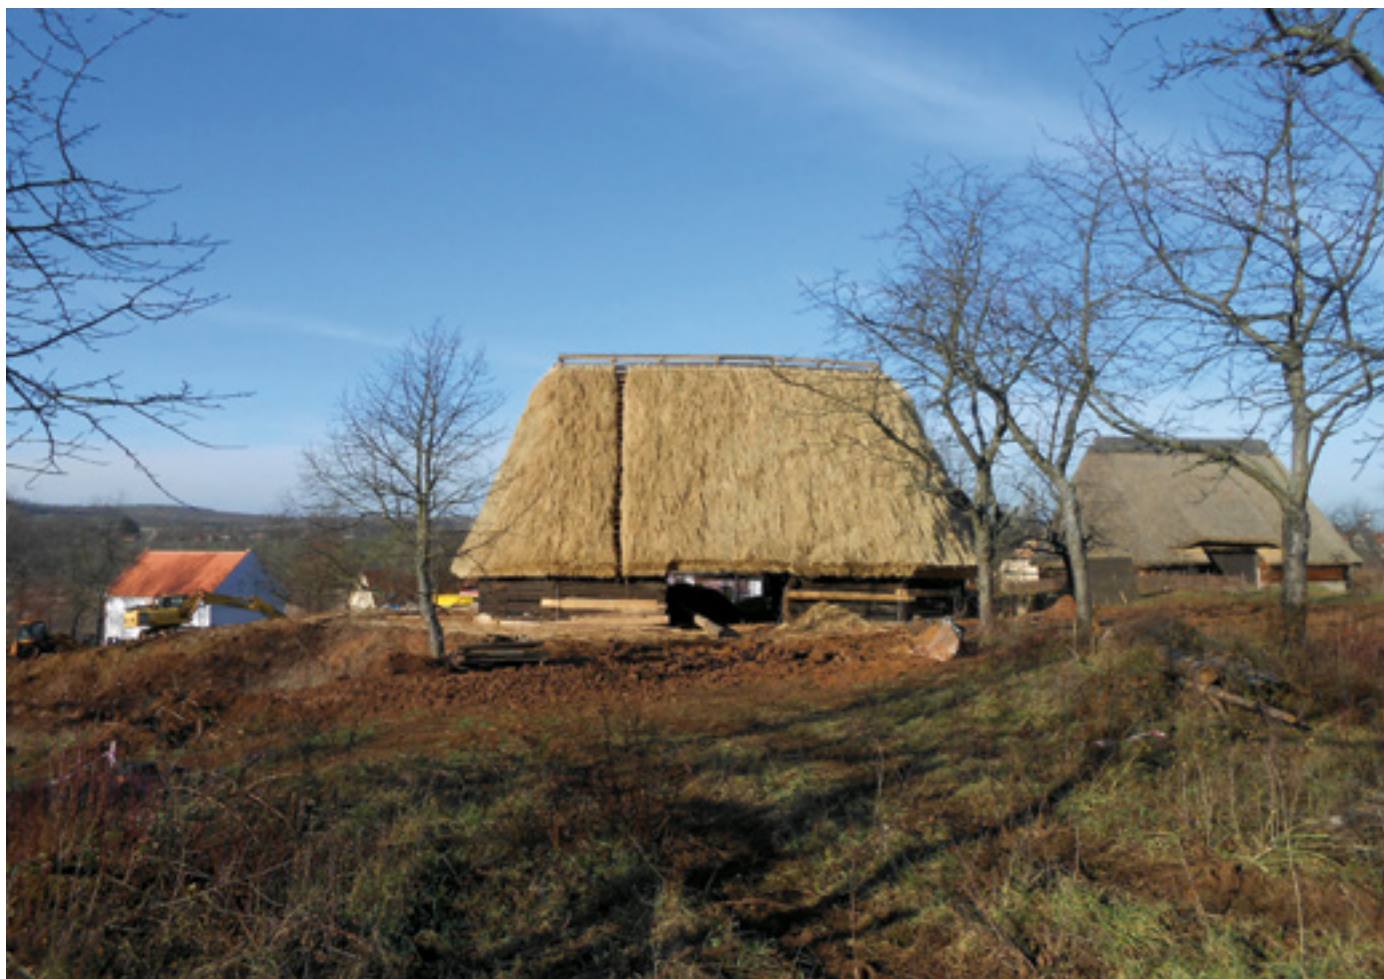
13. Želejov čp. 3, stodola po druhém transferu, foto V. Rišlink, 2015, MLS Kouřim. Želejov No. 3, the barn after the second transfer. Želejov Hs. -Nr. 3, Scheune nach der zweiten Transferierung.
