# Transfer a obnova polygonální stodoly ze Sádku a usedlosti z Mokré Lhoty

Magda Křivanová

Národní památkový ústav, územní památková správa na Sychrově,  
Soubor lidových staveb Vysočina

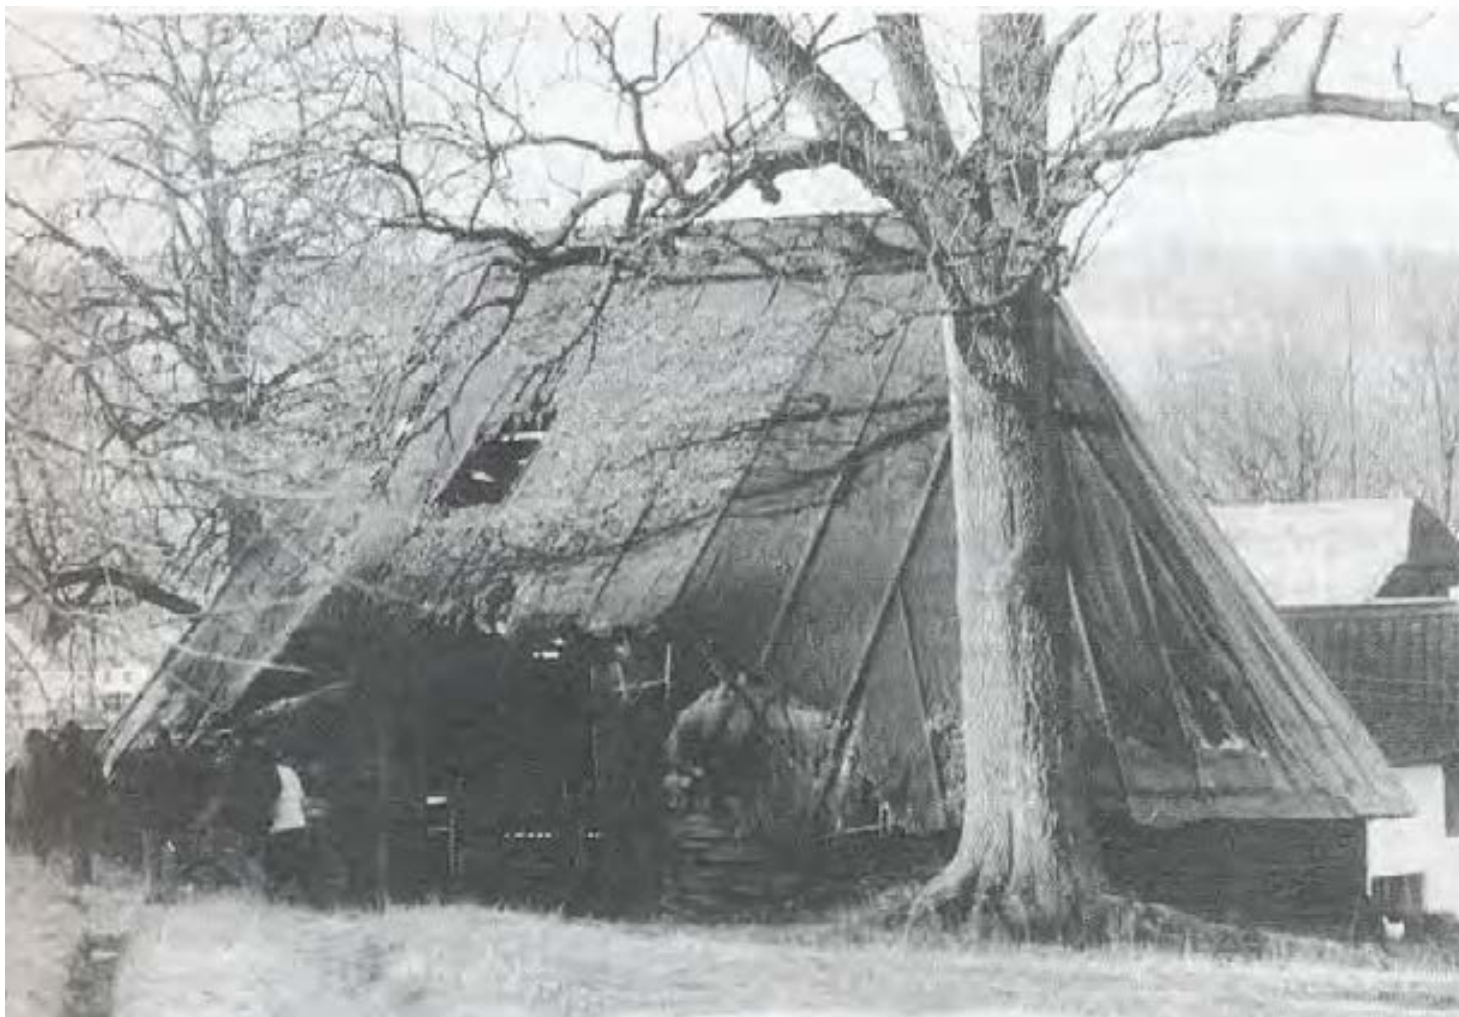
# Polygonální stodola v Sádku u čp. 20

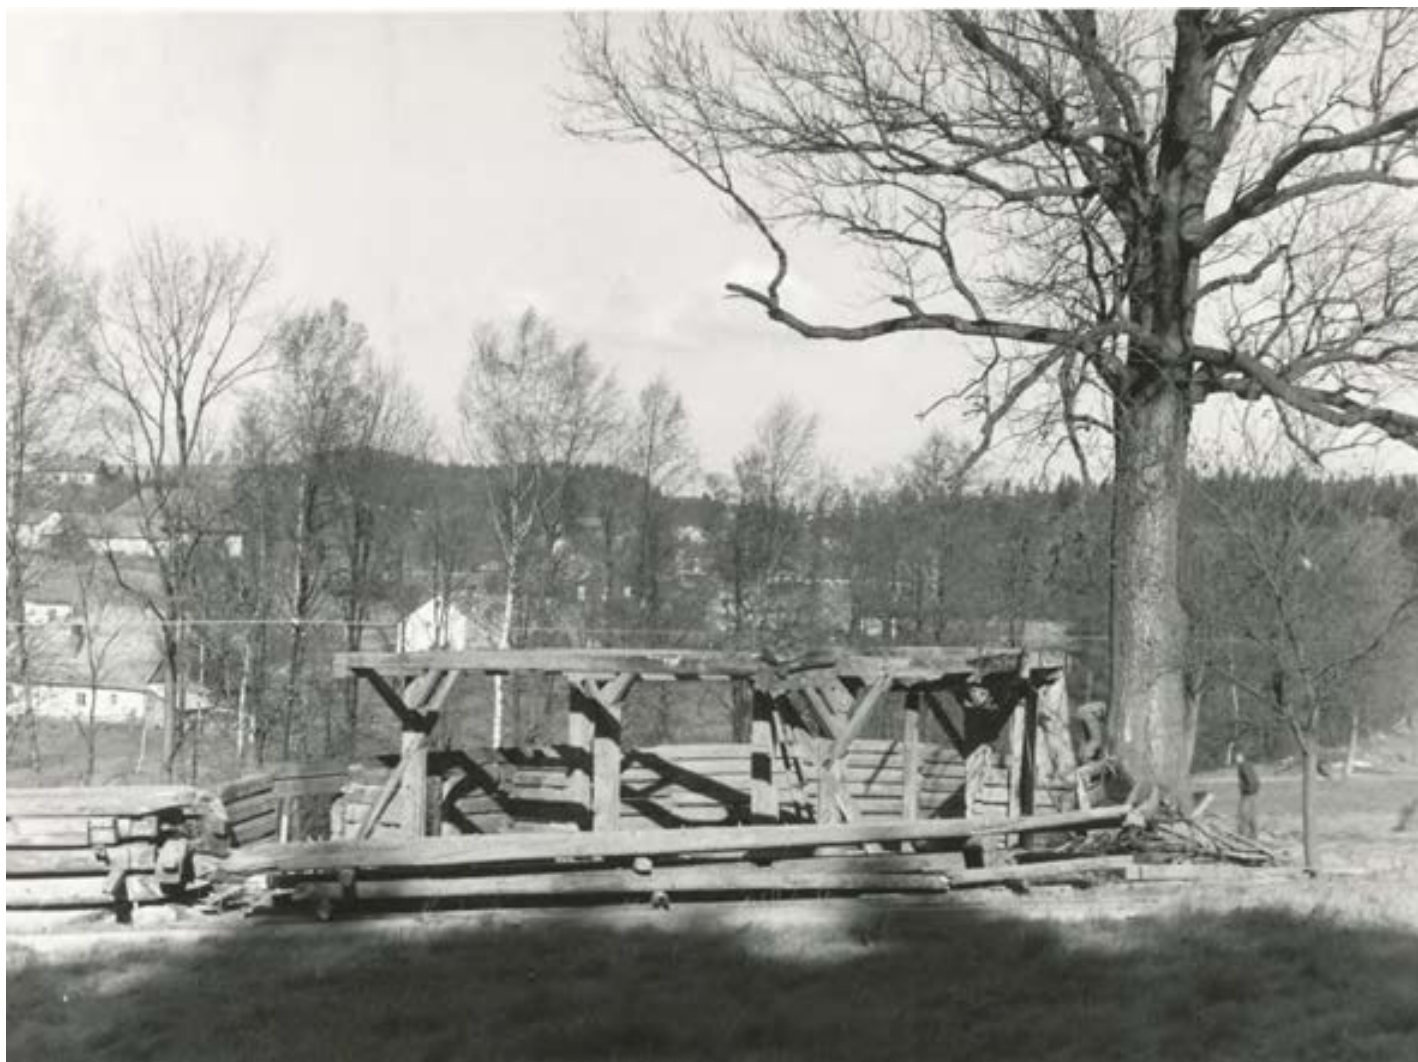
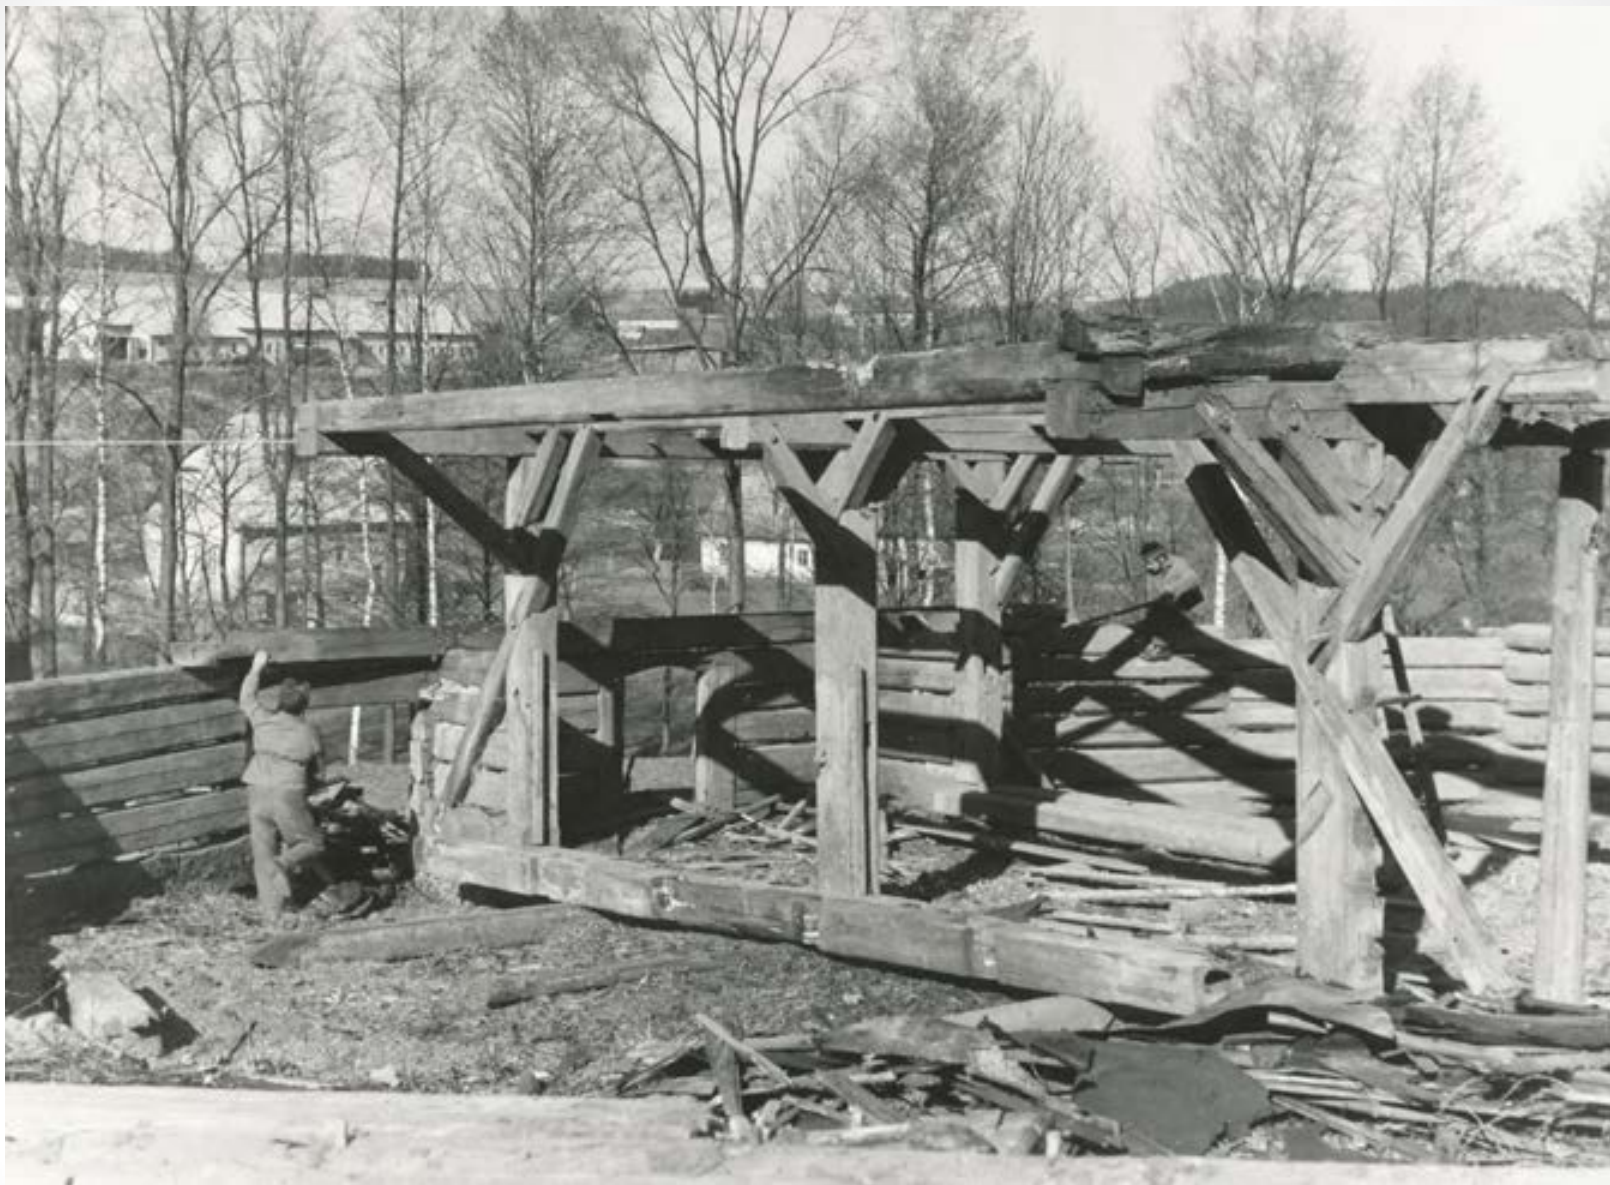
# Rozebírání stodoly v Sádku

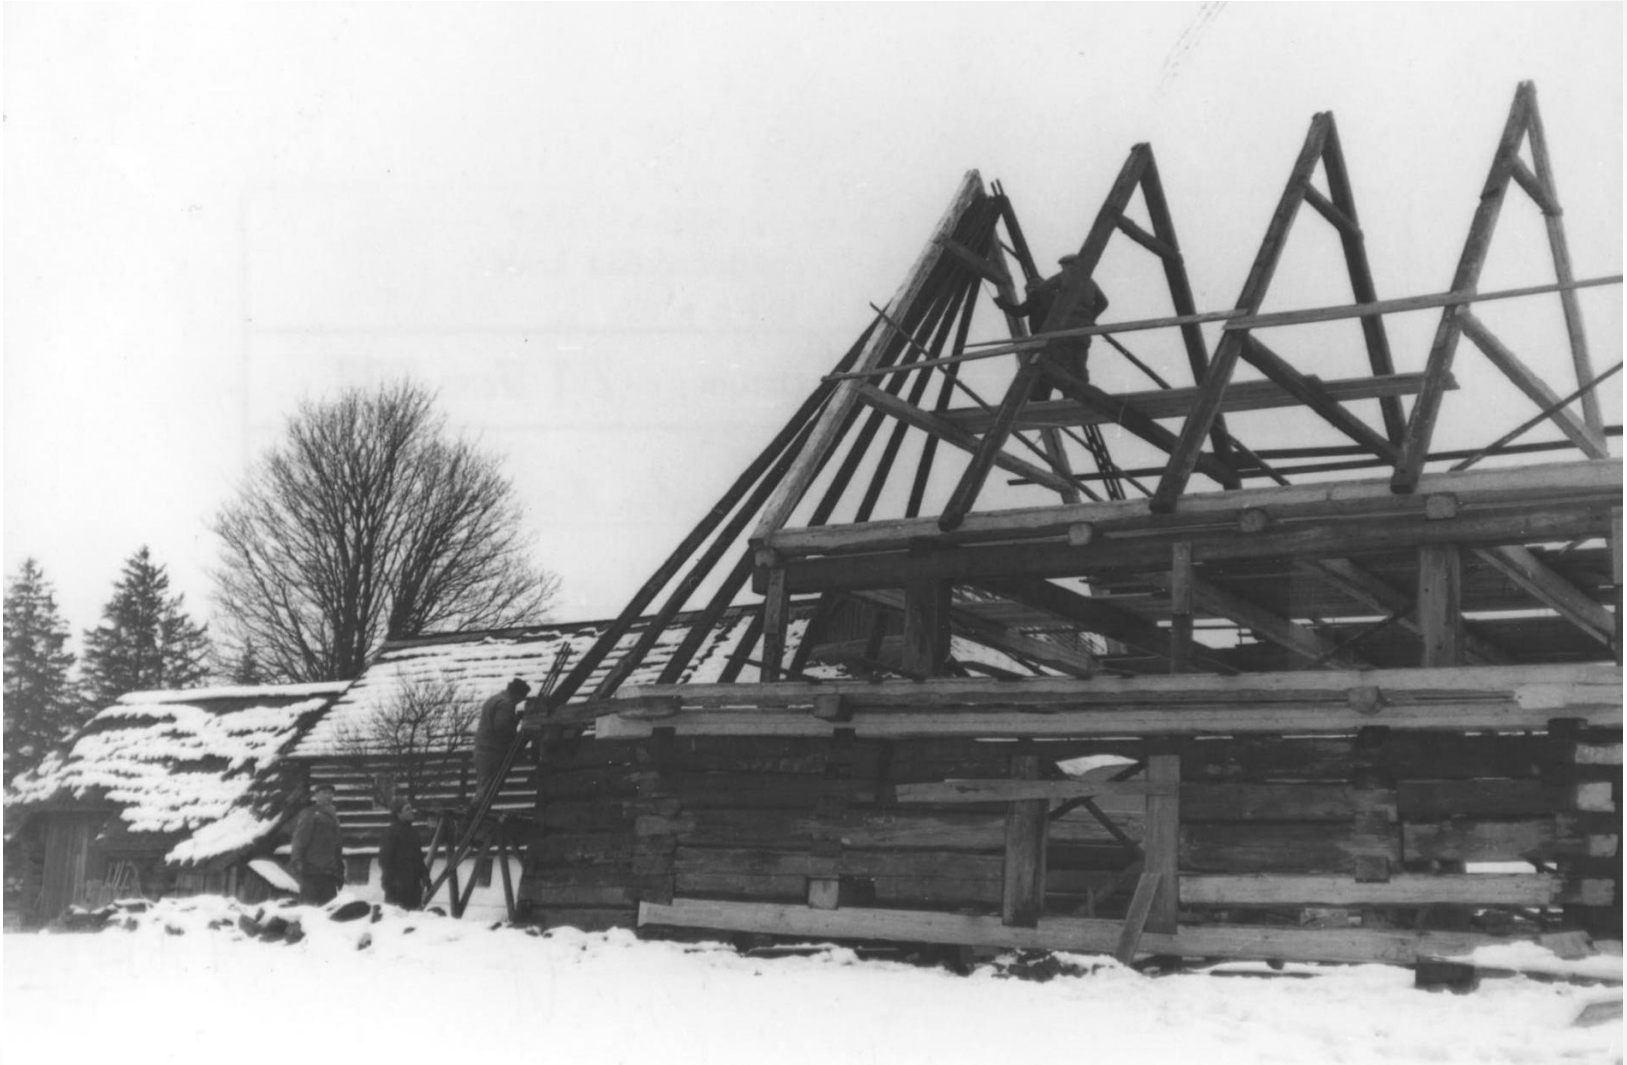
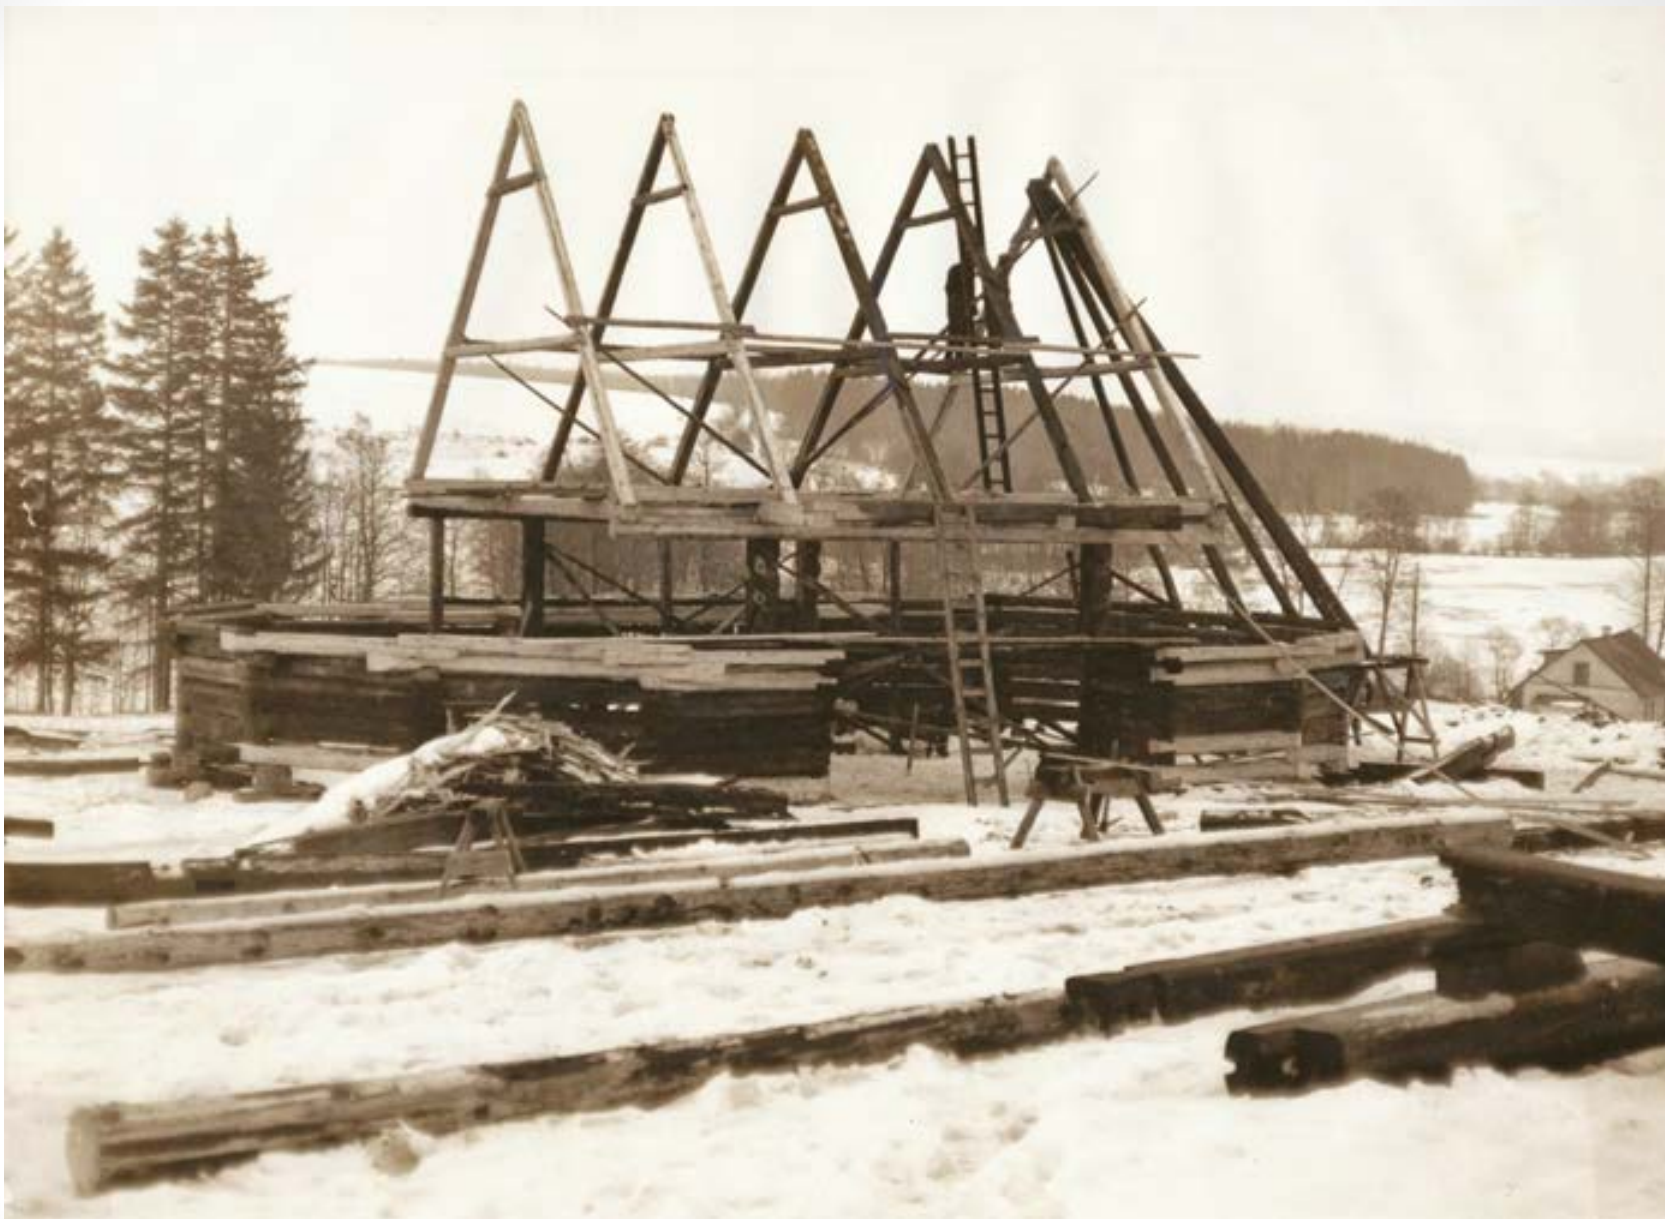
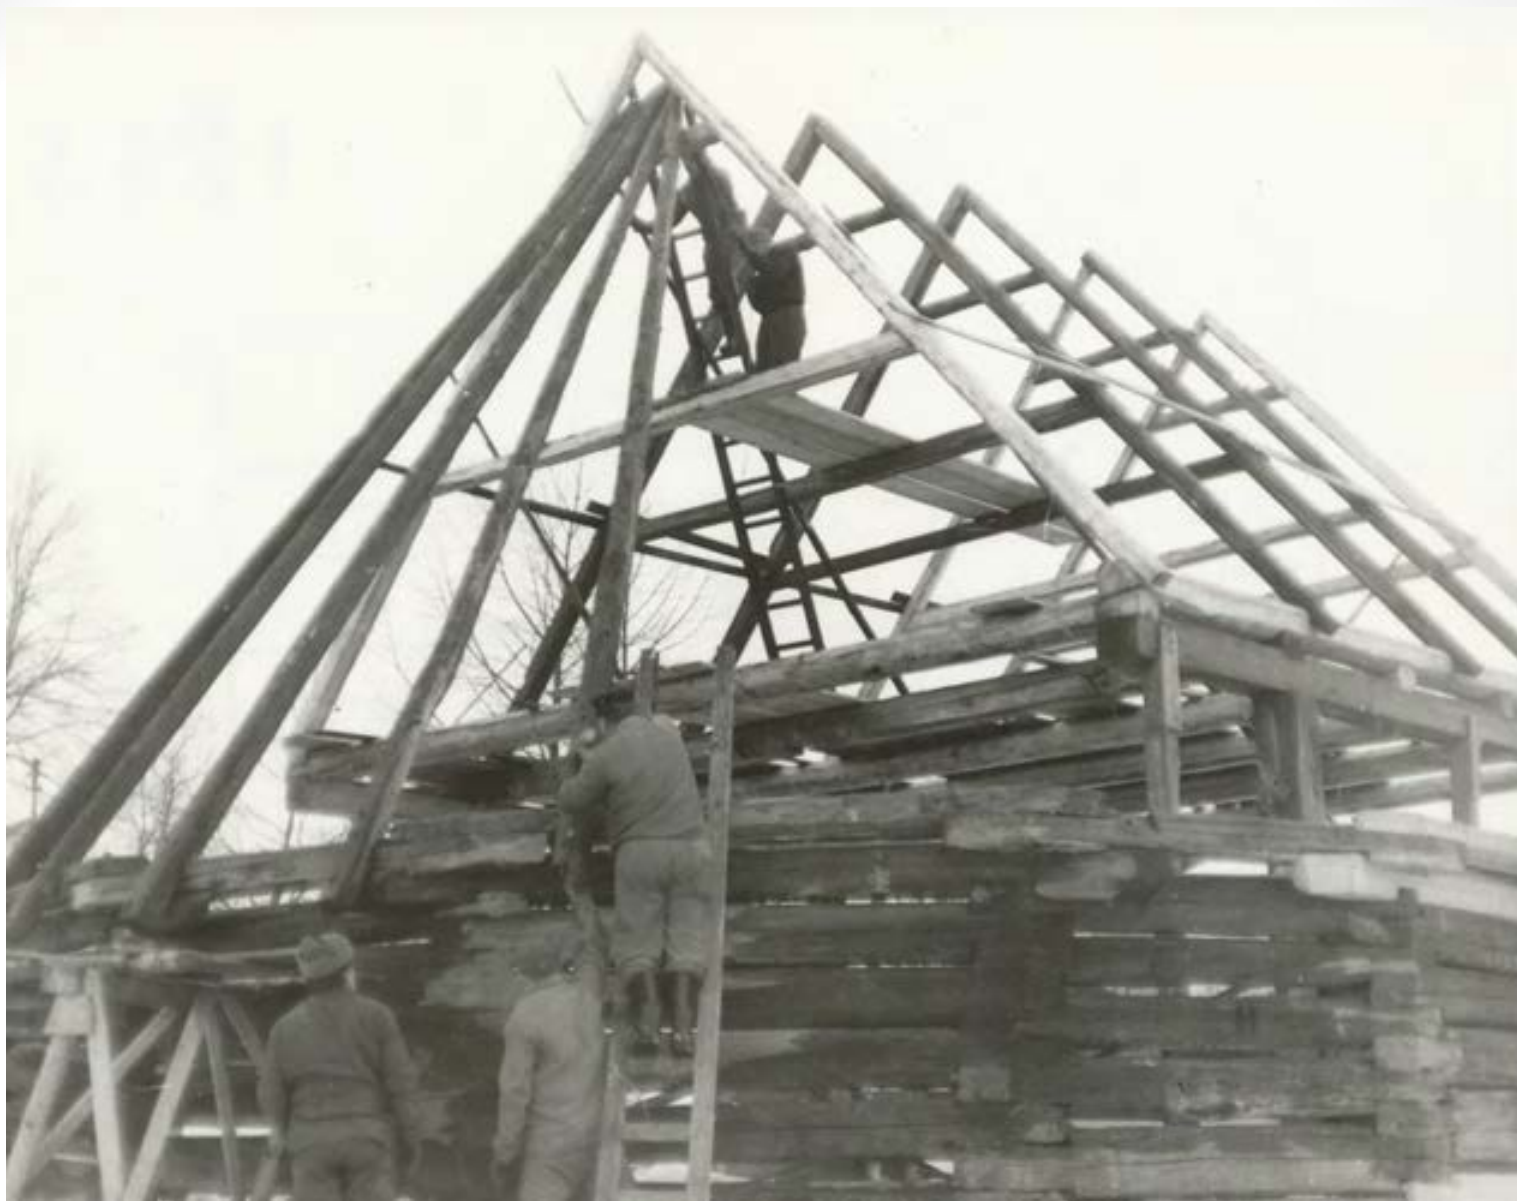
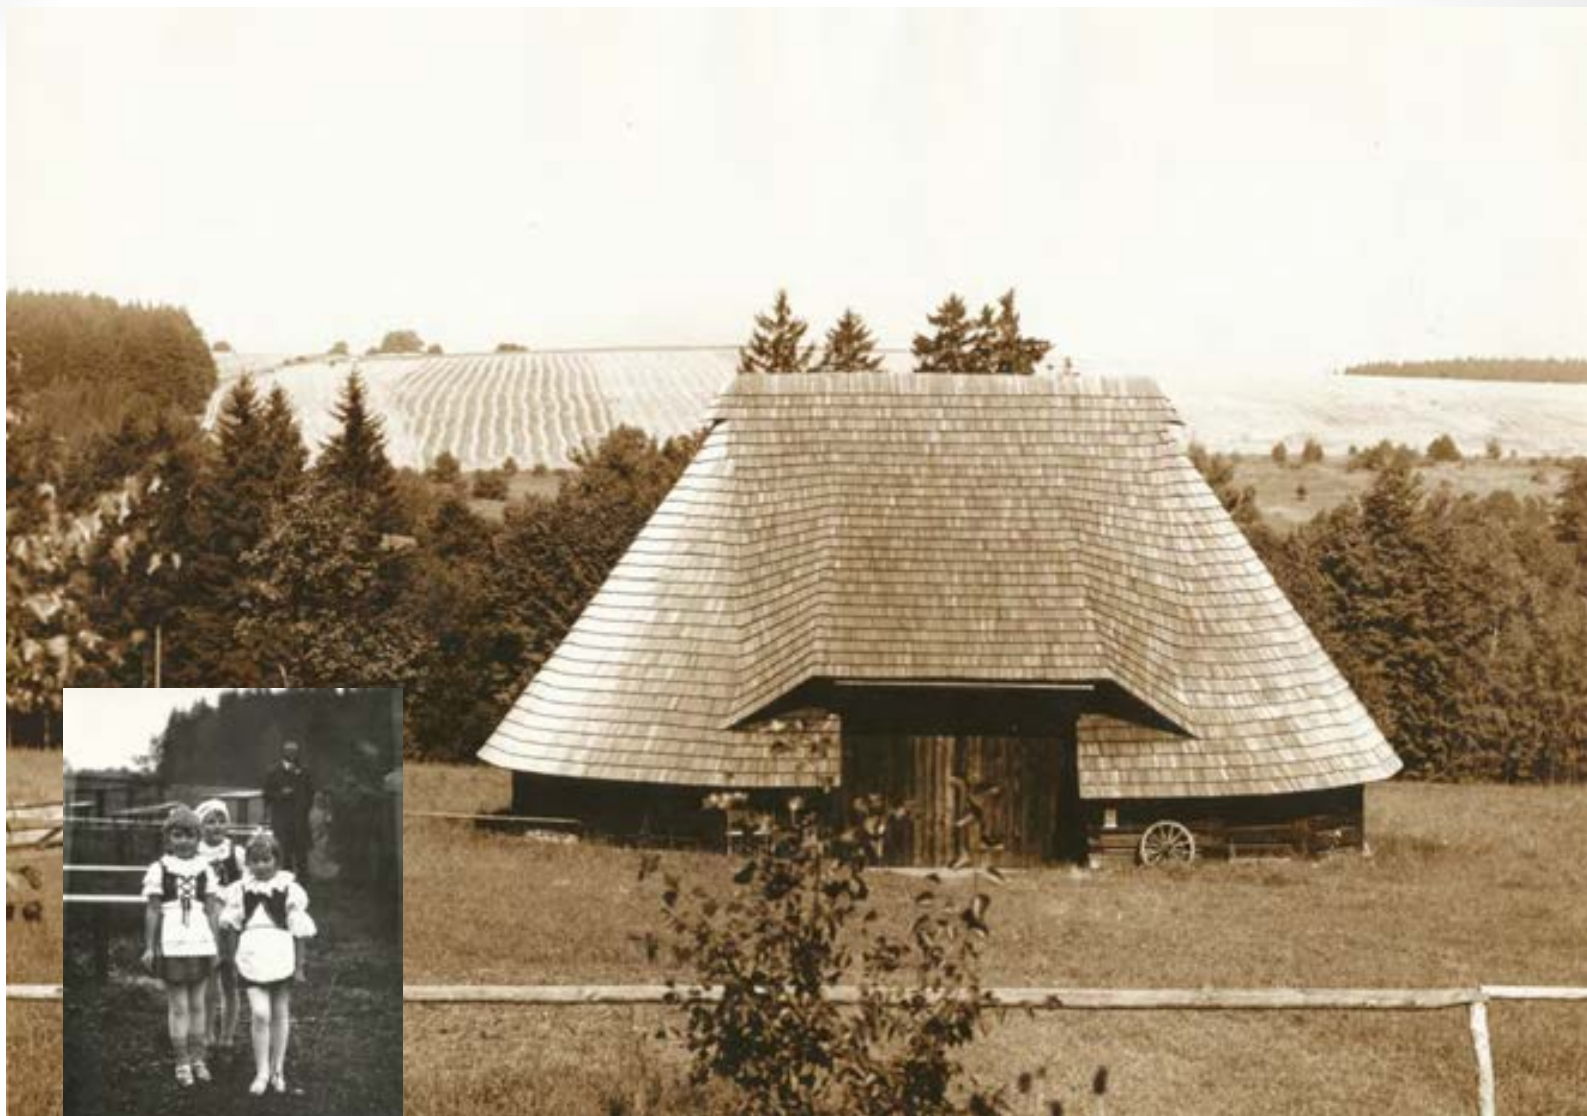
# Rekonstrukce stodoly na Veselém Kopci

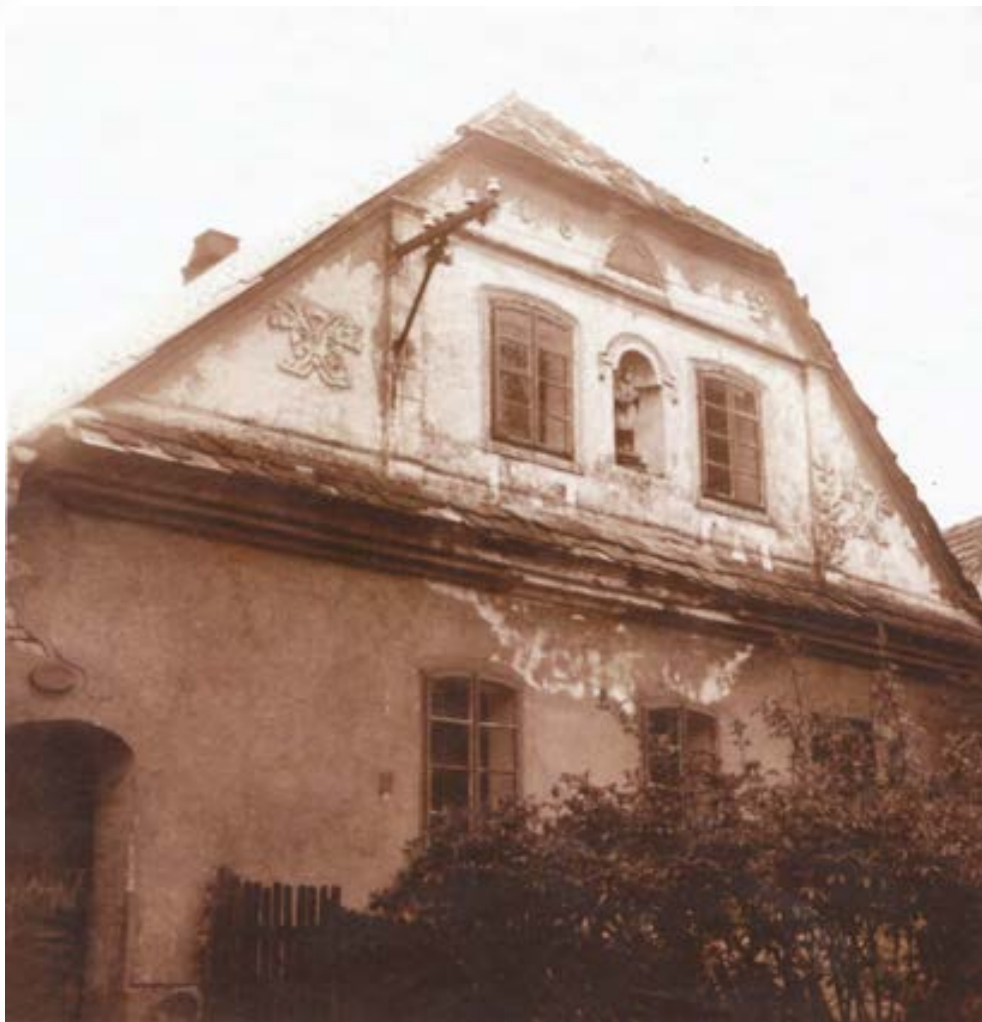
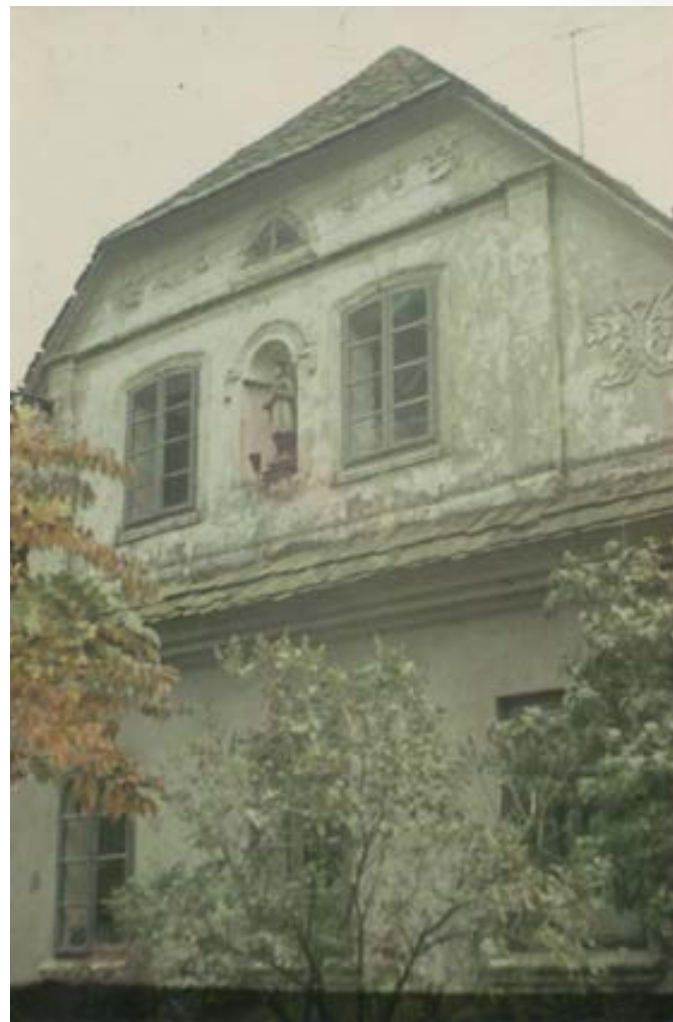
- Průčelí zděné části usedlosti počátkem devadesátých let 20. století

- Stav v r. 1995 před transferem hospodářské části

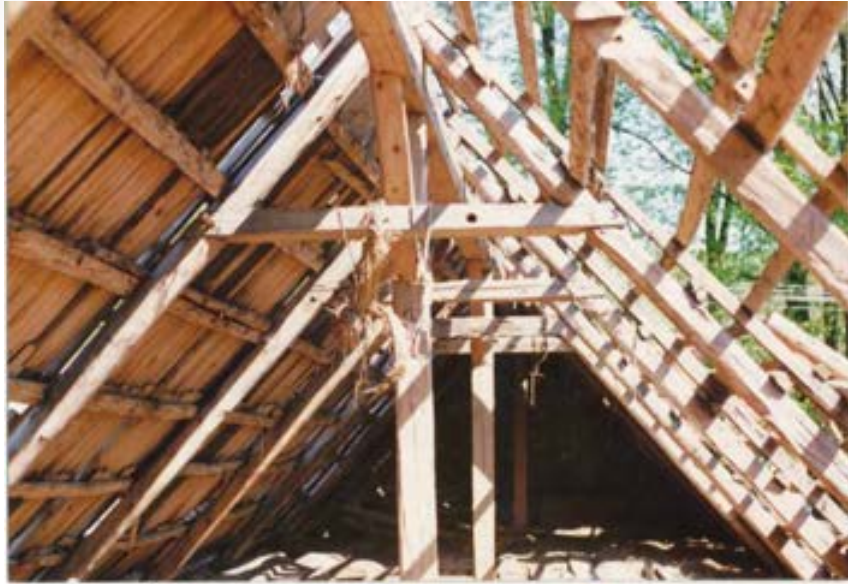
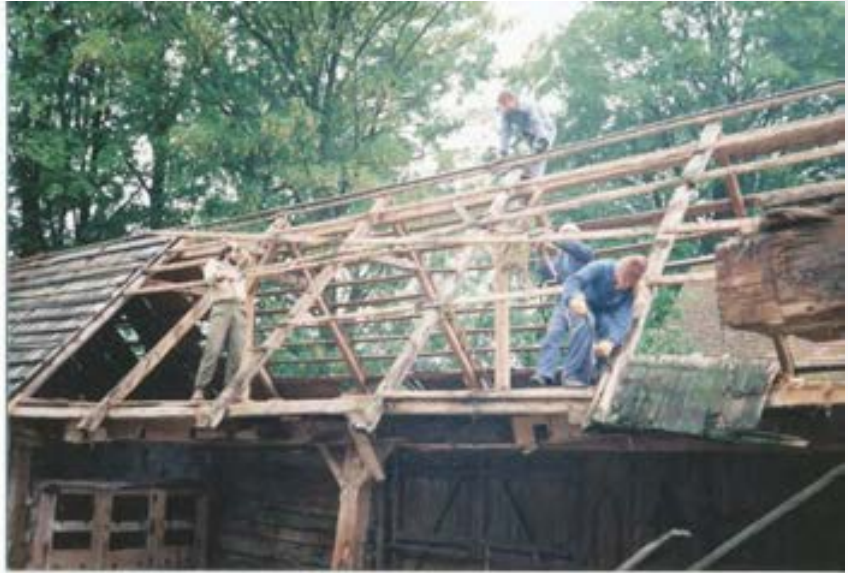
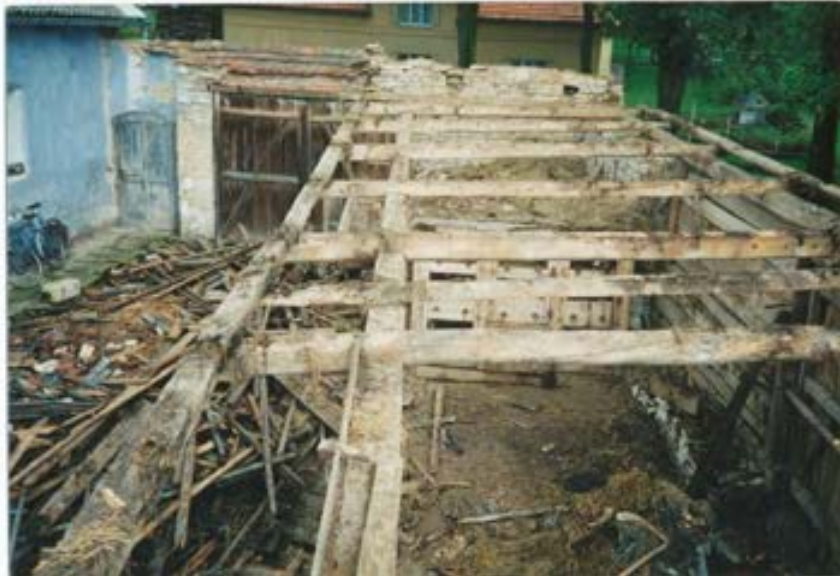
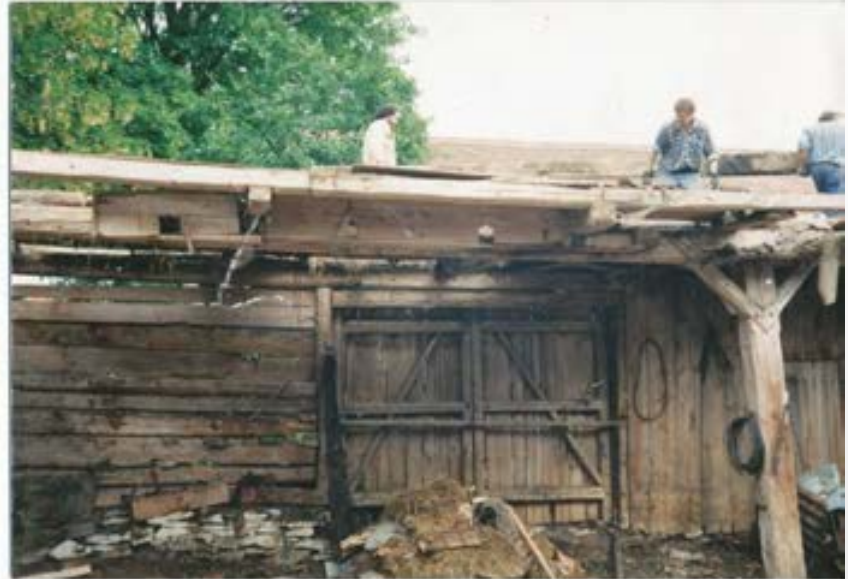
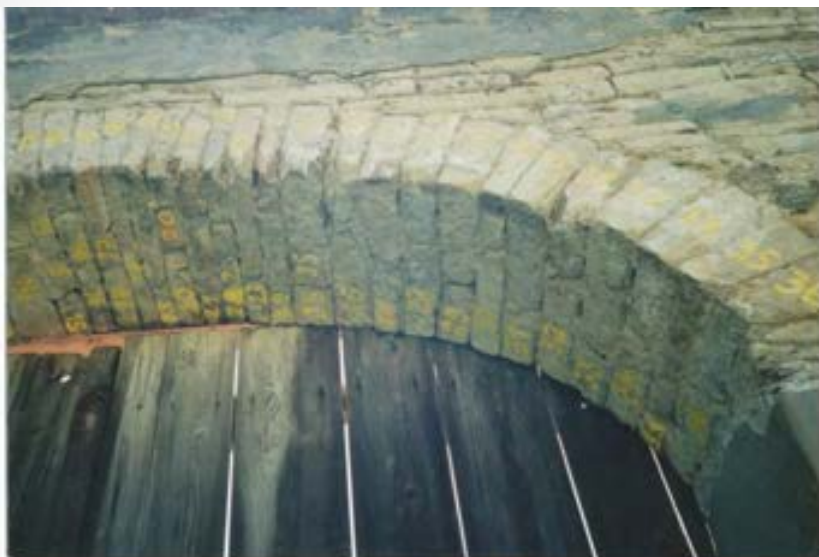
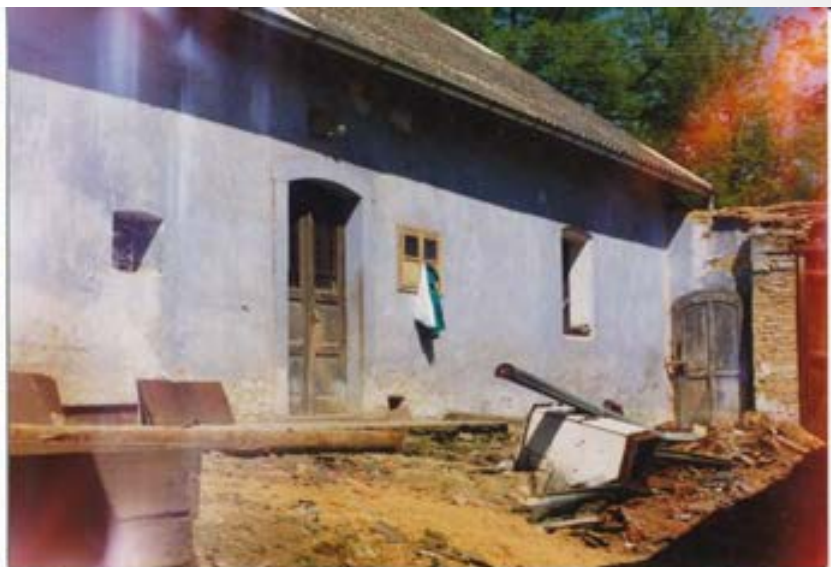
# Rozebírání hospodářské části, červen 1995

- Details opukových vyzdívek, očíslování opukových prvků před transferem

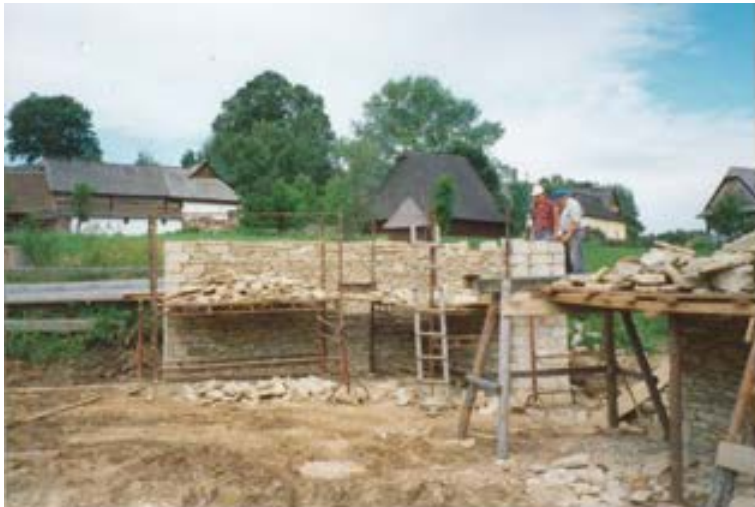
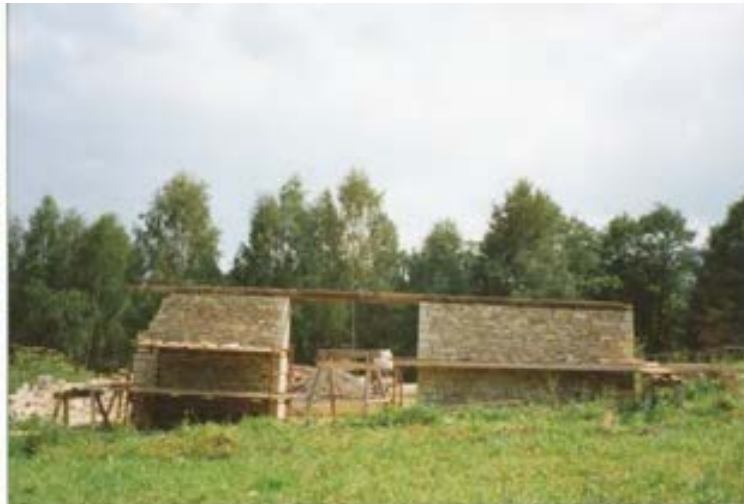
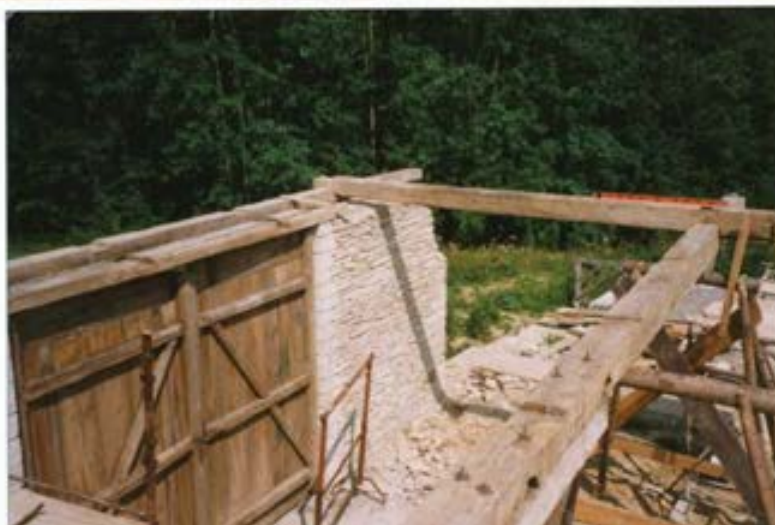
- Zahájení rekonstrukce podstáje a roubené sýpky v r. 1996

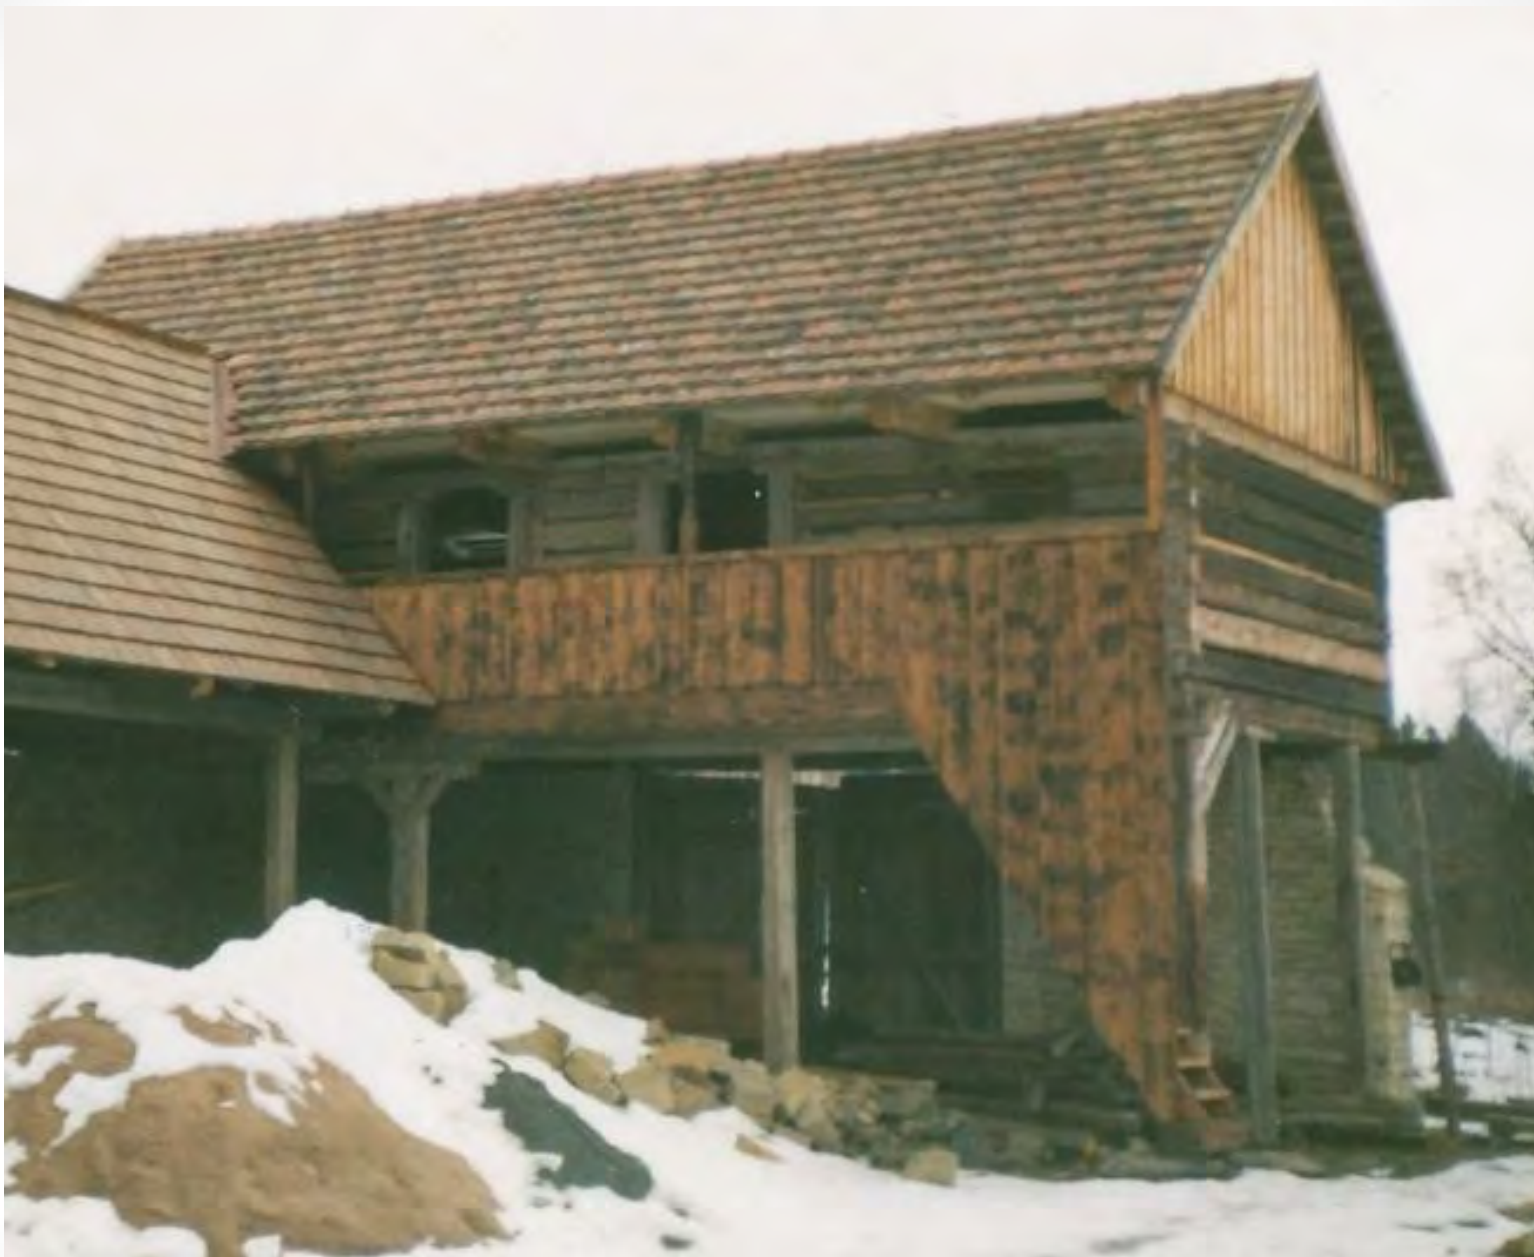
- Rekonstruovaná roubená sýpka

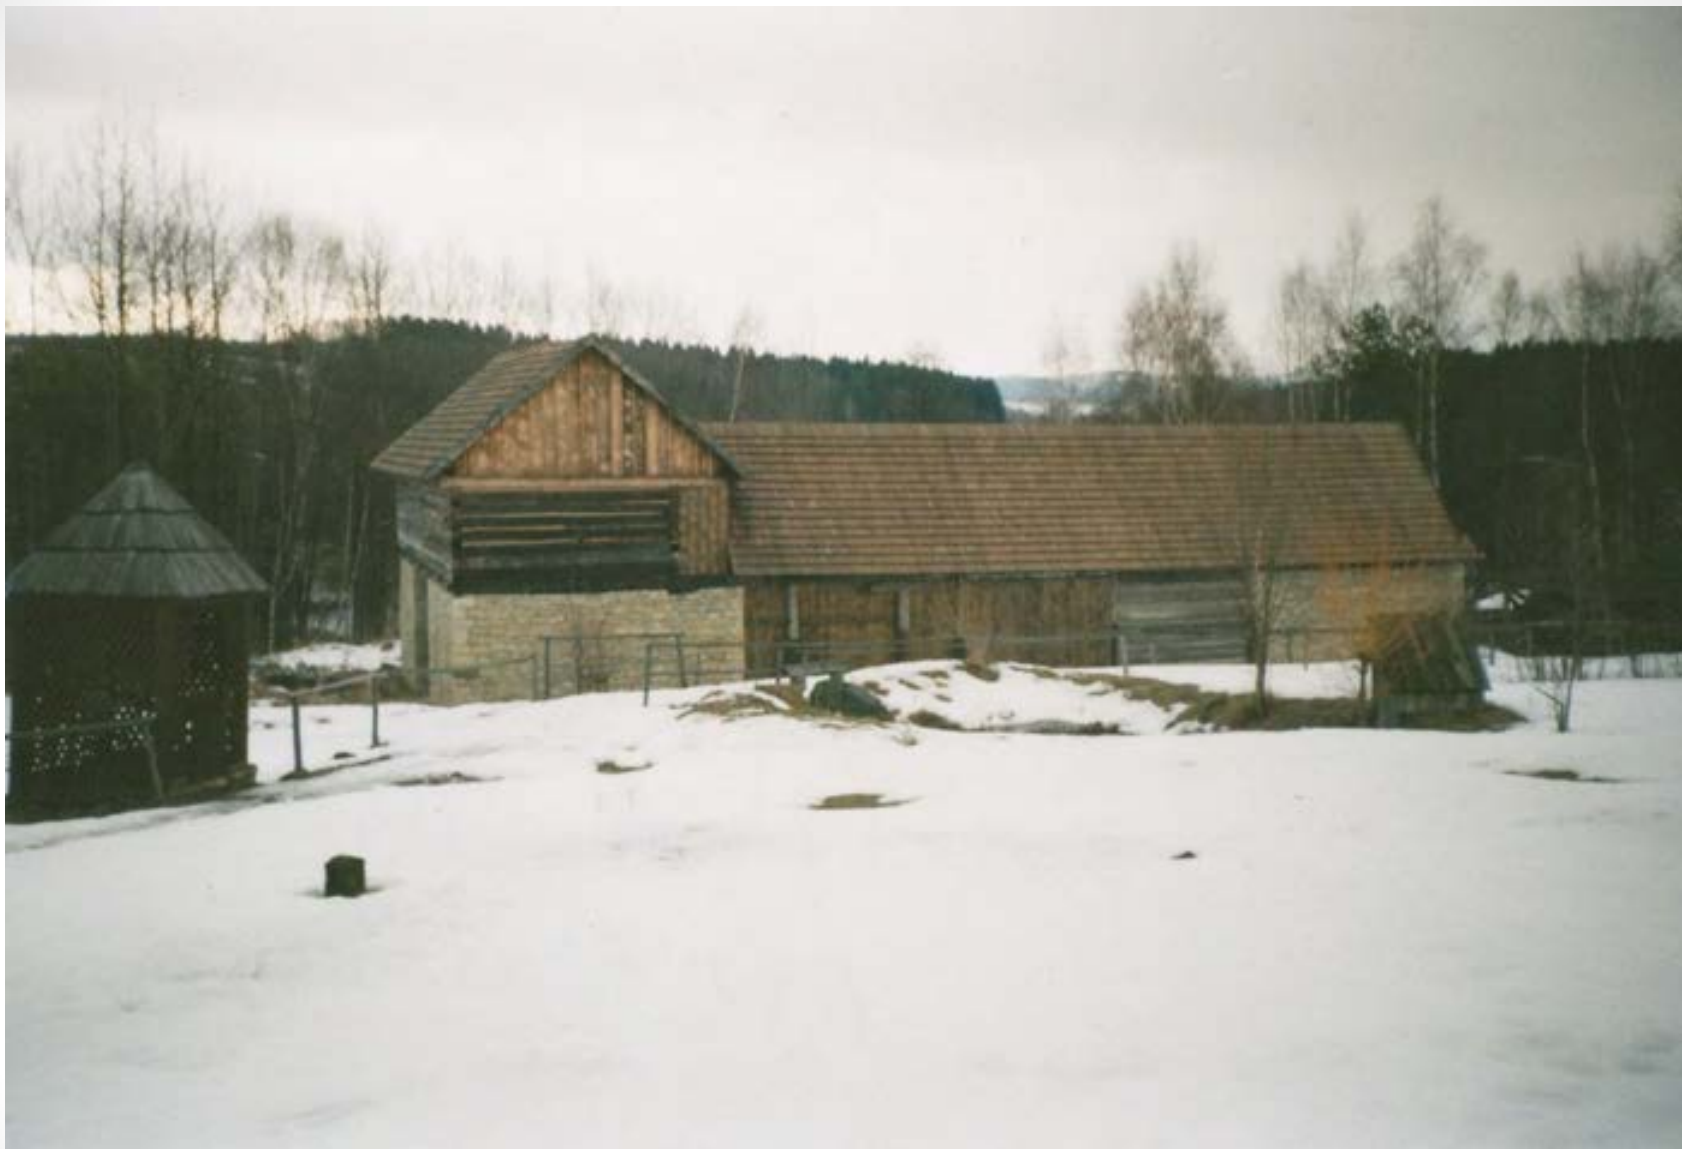
- Rekonstruované hospodářské křídlo
