# Transfer a obnova polygonální stodoly ze Sádku a usedlosti z Mokré Lhoty

Magda Křivanová

Národní památkový ústav, územní památková správa na Sychrově,  
Soubor lidových staveb Vysočina

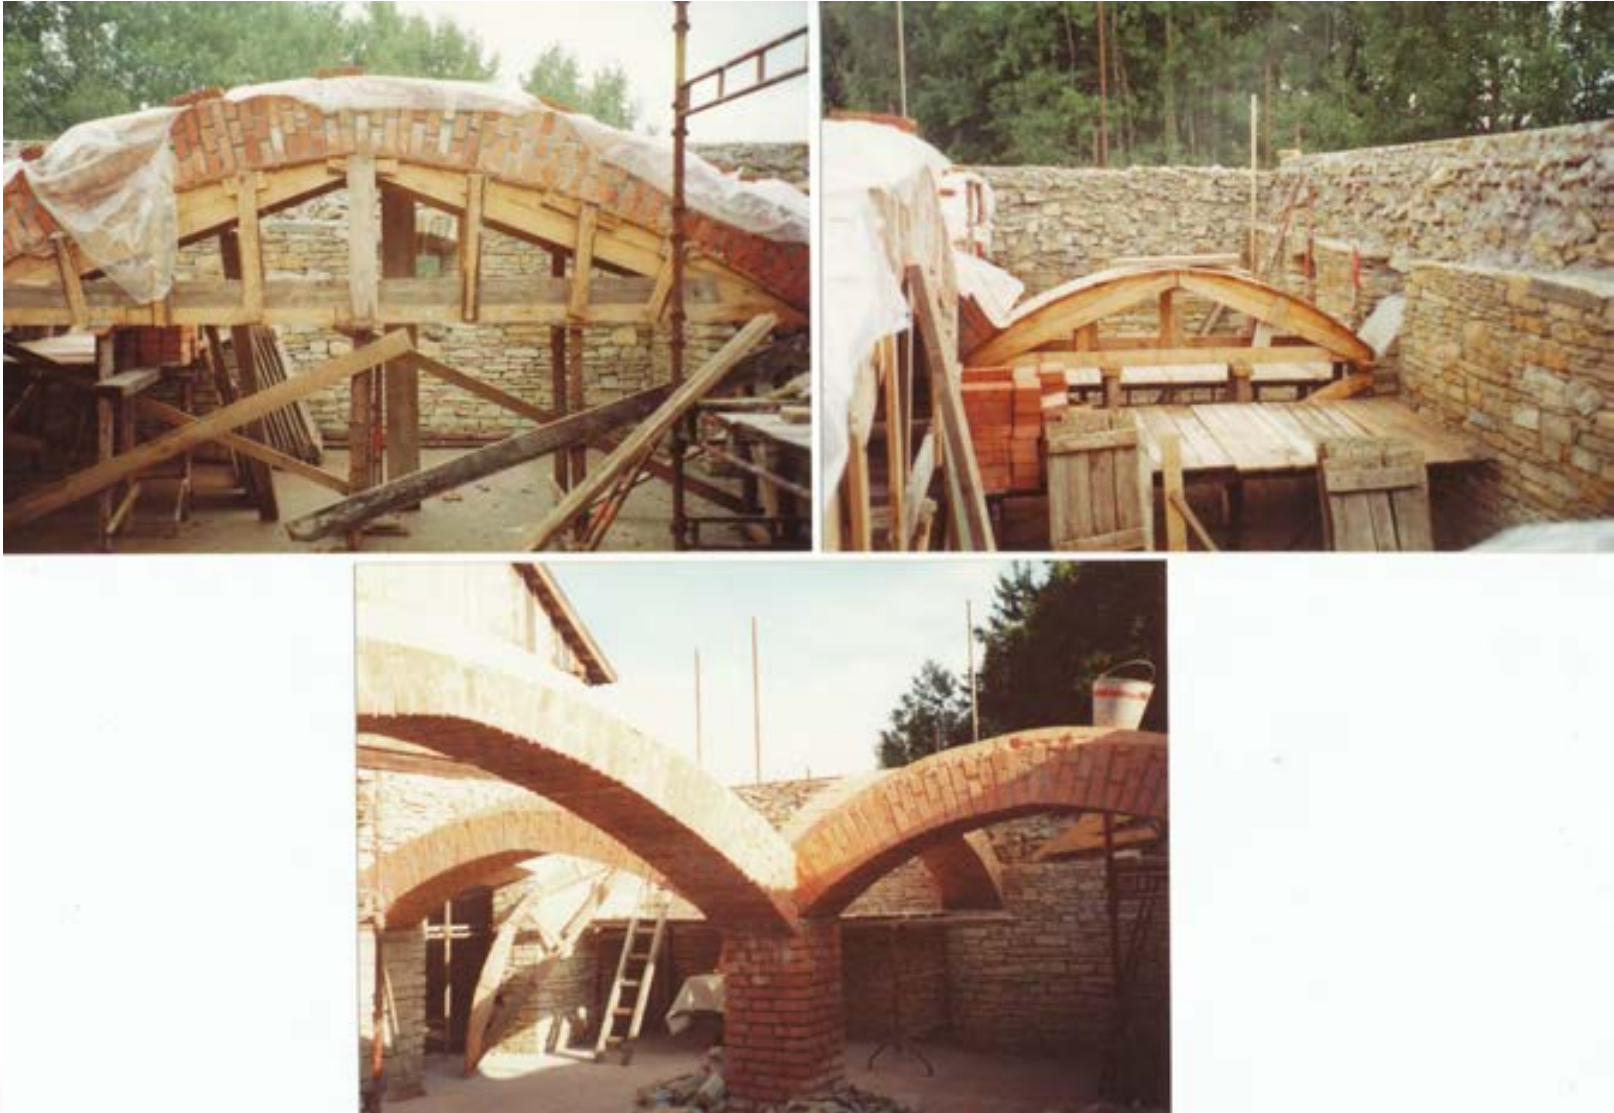
- Klenutí pruské placky na středový sloup ve chlívě

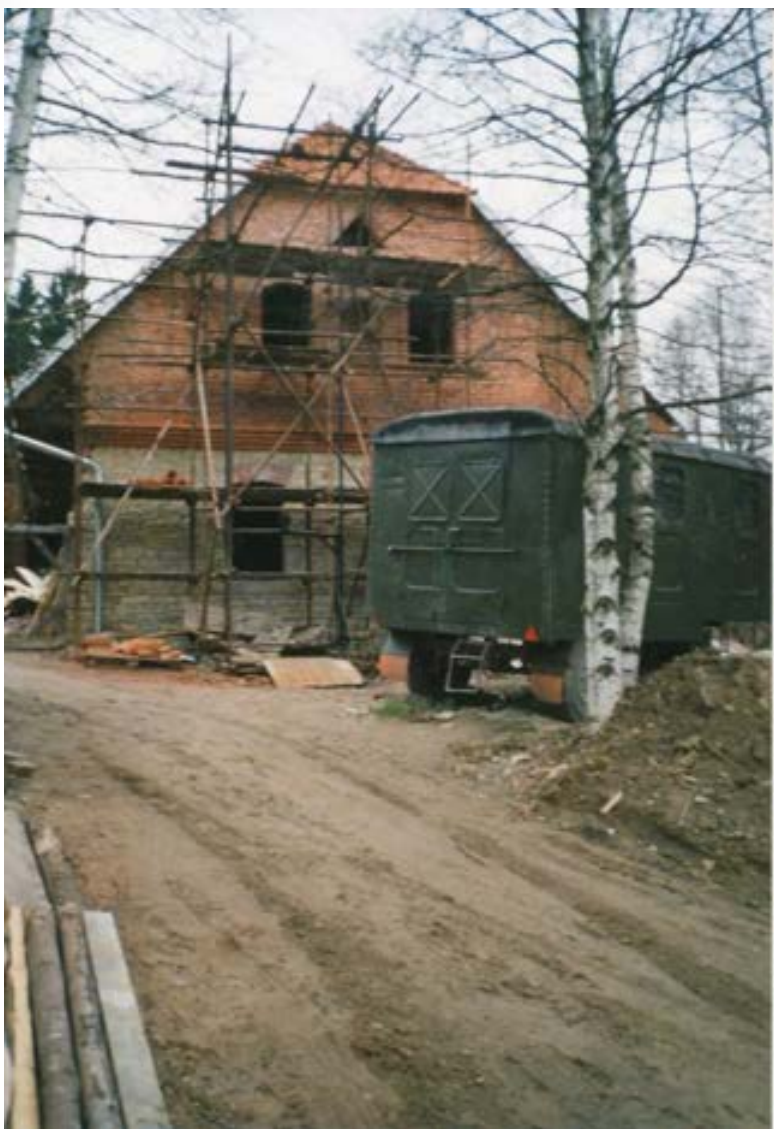
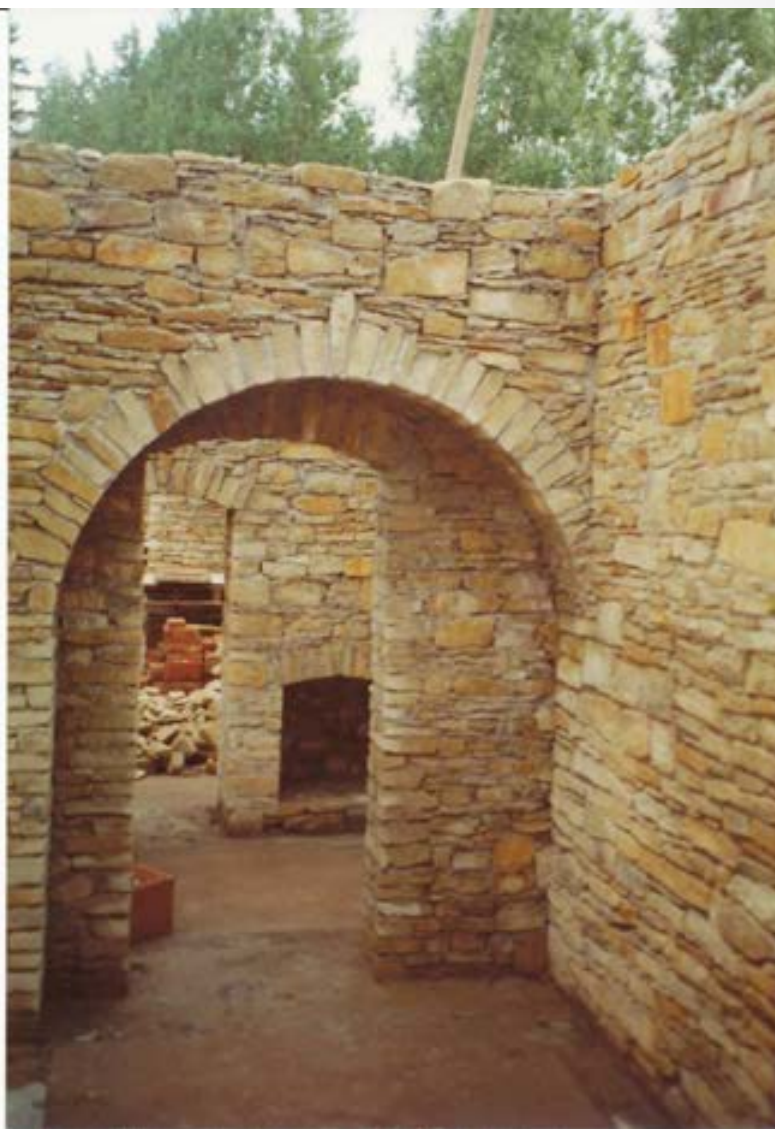
- Obytná část usedlosti, stav v r. 2000
