# Transfer a následná obnova jednoho z posledních polabských domů s podsíní

Markéta Hanzlíková

### Poloroubený dům s podsíní čp. 65 z Oskořínku

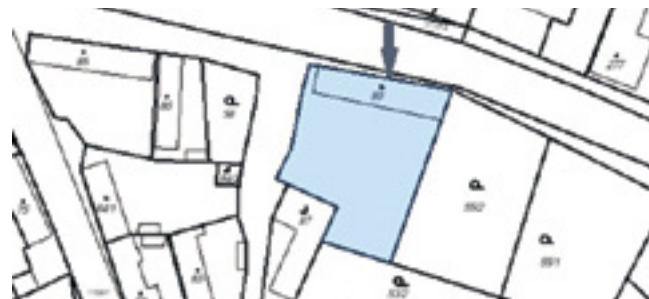
2. Oskořínek, současná katastrální mapa, převzato z <http://nahlizenidokn.cuzk.cz/>, vložená šipka označuje dům čp. 65. Oskořínek – contemporary Land Registry map, the arrow indicates house No. 65. Oskořínek – heutige Katastralkarte, der Pfeil zeigt auf das Haus Nr. 65.

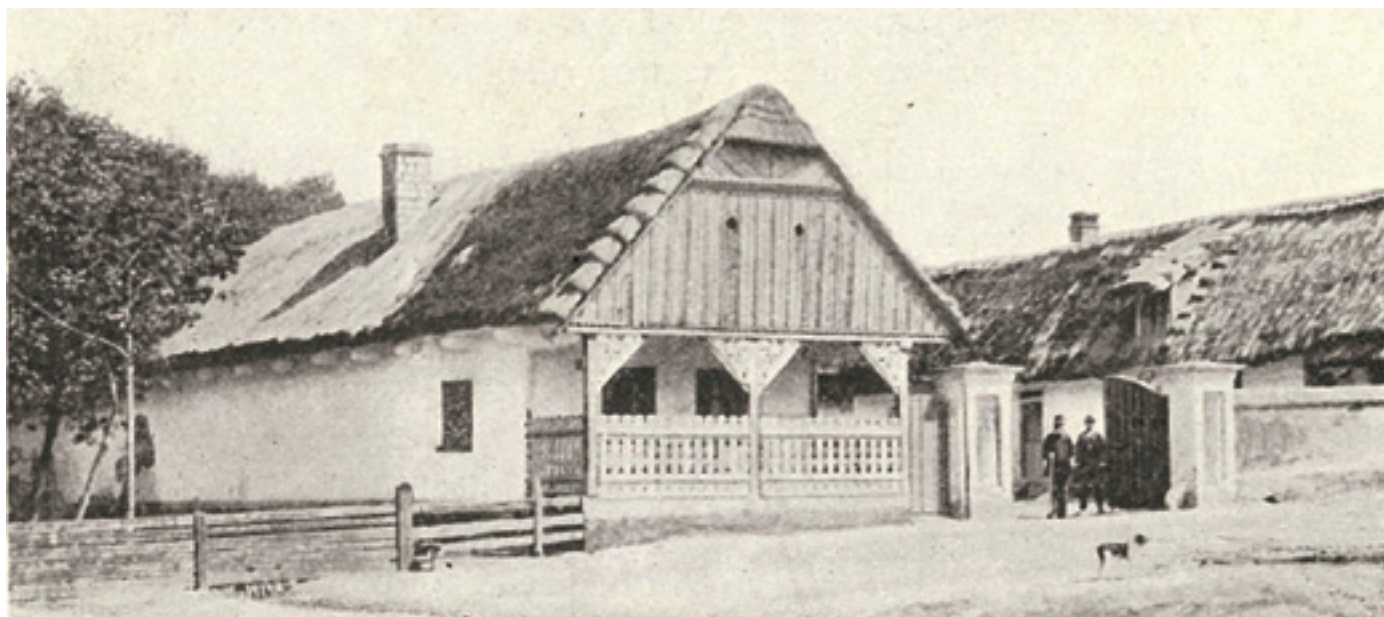
3. Dům s podsíní čp. 65, nejstarší známá fotografie pořízená nejpozději roku 1909, převzato z KOŽÍŠEK, Karel (ed.). *Poděbradsko. Obraz minulosti i přítomnosti*, s. 141. House with arcade No. 65, the oldest known photography taken by 1909. Vorlaubehaus Nr. 65, die älteste bekannte Fotografie, spätestens im Jahre 1909 aufgenommen.

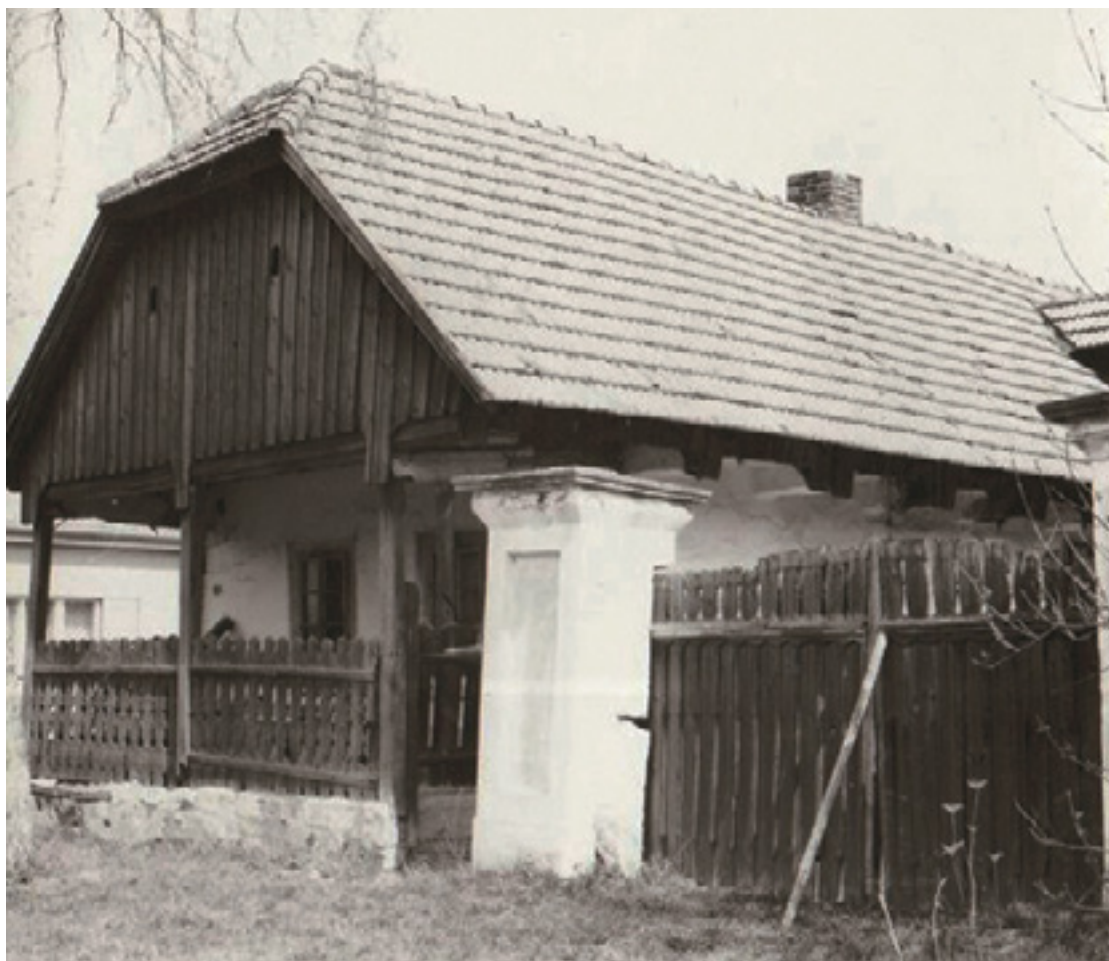
4. Dům s podsíní čp. 65 v Oskořínku, 1986, foto P. Vácha, fotoarchiv NPÚ ÚOP SČ. House with arcade No. 65 in Oskořínek. Vorlaubenhause Nr. 65 in Oskořínek.

Fotodokumentace uložená na Územním odborném pracovišti Národního památkového ústavu středních Čech v Praze (NPÚ ÚOP SČ) z roku 1986 (obr. 4) zachycuje stavbu po meziválečných úpravách krovu. Původní hambalkový krov byl nahrazen krovem vaznicovým s přesahem profilovaných zhlaví krokví. Přesah stropních trámů nad zápraží byl zkrácen a zhlaví trámů i podstřeší opatřeno svislým bedněním z krátkých, jednoduše zdobených prkének. Kabřinec v hlavním štítovém průčelí byl nahrazen polovalbou, lomenici nahradil lichoběžníkový svisle bedněný štít s dvojicí drobných obdélných větracích otvorů. Sloupky podsíně byly zjednodušeny. Bohatě profilovaný plůtek podsíně zůstal beze změny. Dokumentována je zde také pilířová brána. Protilehlá budova na jižní straně dvora se již nedochovala.

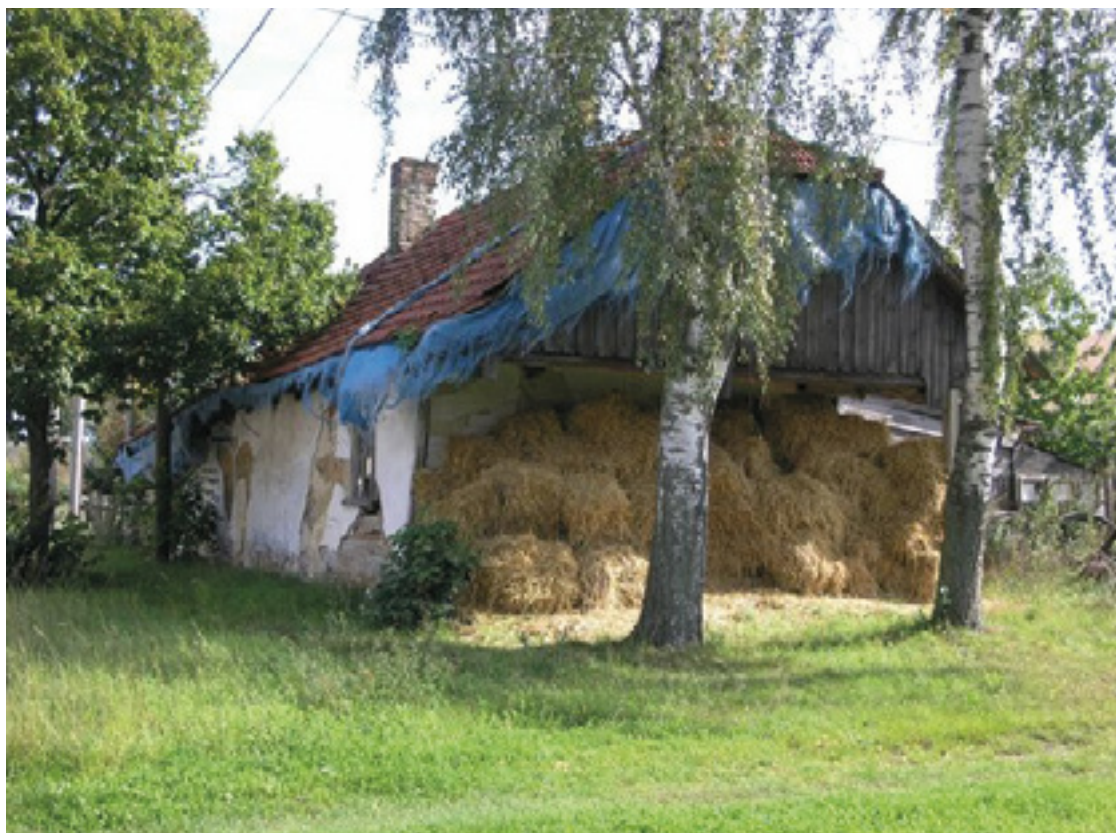
5. Dům s podsíní čp. 65 v Oskořínku, podsíní sloužící jako přístřešek pro uskladnění sena, září 2014, foto M. Hanzlíková, NPÚ ÚOP SČ.  
House with arcade No. 65 in Oskořín, the arcade serving as a shelter for storing hay. Vorlaubehaus Nr. 65 in Oskořín, die Vorlaube dient als Vordach für die Heulagerung.

Podsínový dům čp. 65 z Oskořínku sloužil v době před vlastním přenesením jako skladiště odložených věcí. Podsín s chybějícími podpůrnými sloupy nahrazovala přístřešek pro slámu. Destruovaná byla zadní příčná stěna komorového dílu, v důsledku čehož došlo k poklesu krovu v zadní části domu, zatímco poklesnutí krovu přední části bylo způsobeno chybějícími sloupky podsíně, které podpíraly předsazení střechy (obr. 5, 6).

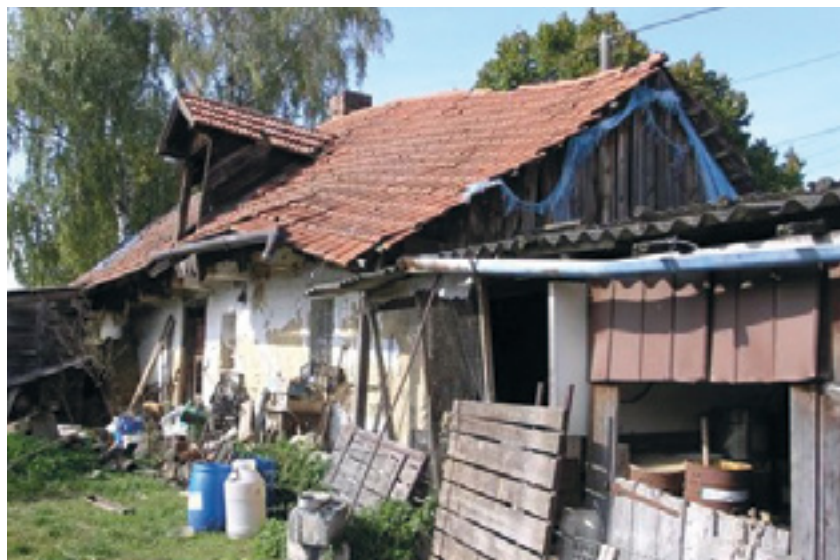
6. Dům s podsíní čp. 65 v Oskořínku, dvorní průčelí, září 2014, foto M. Hanzlíková, NPÚ ÚOP SČ. House with arcade No. 65 in Oskořín, the courtyard facade. Vorlaubenhause Nr. 65 in Oskořín, Hoffassade.

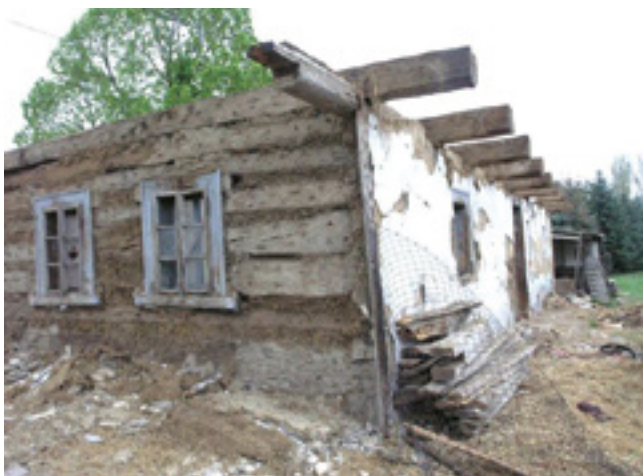
7. Dům čp. 65 v Oskořínce, stav po demontáži krovu, duben 2015, foto M. Hanzlíková, NPÚ ÚOP SČ. House No. 65 in Oskořínek, the state after the disassembly of the roof truss. Haus Nr. 65 in Oskořínek, Zustand nach dem Abbau des Dachstuhls.

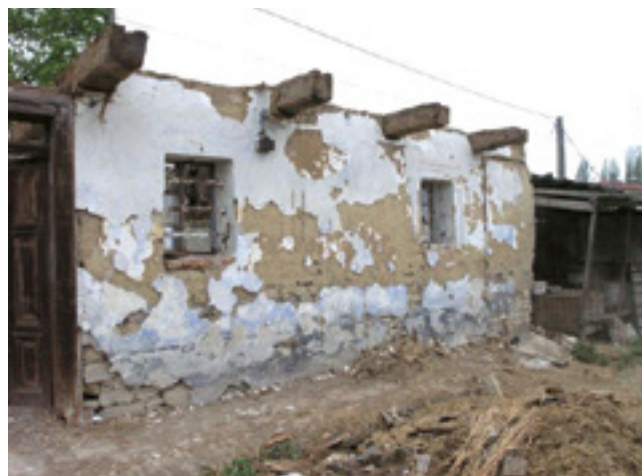
8. Dům čp. 65 v Oskořínce, po demontáži krovu, zděná část dvorního průčelí s okny do síně a komorového dílu, duben 2015, foto M. Hanzlíková, NPÚ ÚOP SČ. House No. 65 in Oskořínek, after the truss disassembly, the brick part of the courtyard facade with windows leading into the hall and the chamber section. Haus Nr. 65 in Oskořínek, nach dem Abbau des Dachstuhls, der gemauerte Teil der Hoffassade mit den Fenstern zur Stube und zum Wohnspeicherteil.

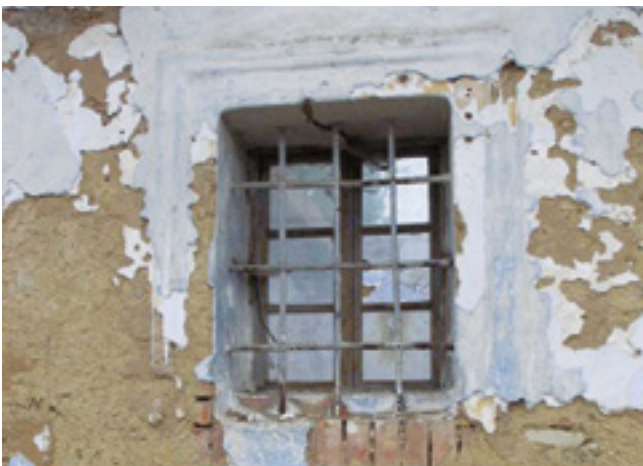
9. Dům čp. 65 v Oskořínce, stav po demontáži krovu, okno komorového dílu, duben 2015, foto M. Hanzlíková, NPÚ ÚOP SČ. House No. 65 in Oskořínek, the state after the truss disassembly, a window of the chamber section. Haus Nr. 65 in Oskořínek, Zustand nach dem Abbau des Dachstuhls, Wohnspeicherfenster.

do síně, byla zničena šambrána okna komory a z větší části zanikla informace o stavebnětechnickém řešení nadpraží obou oken ve dvorním průčelí zděné části domu (obr. 9, 10). Zdivo v prostoru topeniště bylo poškozeno a částečně rozebráno před provedením dokumentace.

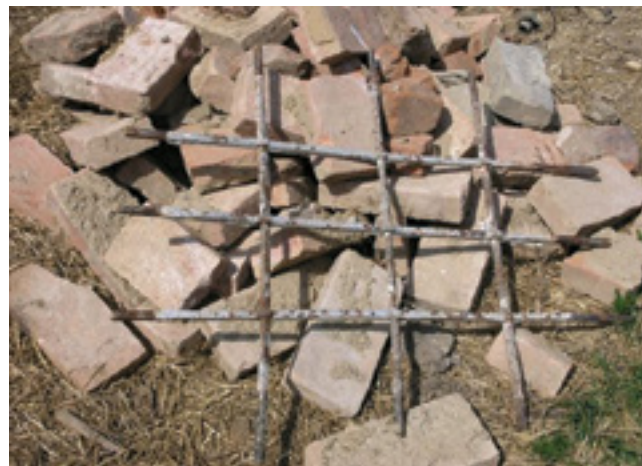
10. Dům čp. 65 v Oskořínce, neodborně demontovaná mříž, osvětlení a nadpraží okna komorového dílu, duben 2015, foto M. Hanzlíková, NPÚ ÚOP SČ. House No. 65 in Oskořínek, unprofessionally removed bars, jamb casing and head jambs of the chamber section window. Haus Nr. 65 in Oskořínek, unfachmännisch abgebautes Gitter sowie Anschlag des Wohnspeicherfensters.

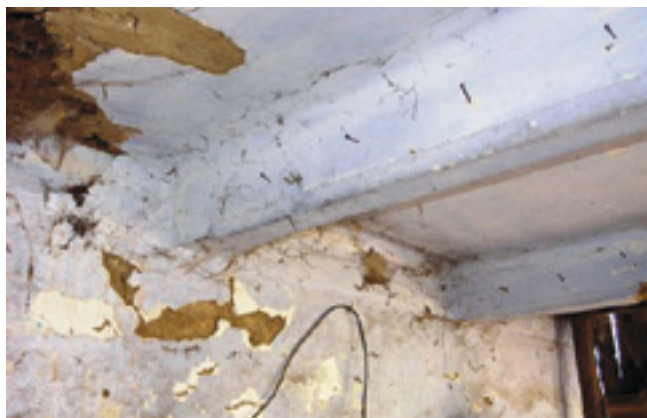
**11. Dům s podsíní čp. 65 v Oskořínku, stropní trámy druhotně omazané hliněnou mazaninou s čitelným okosem a náběhem, září 2014, foto M. Hanzlíková, NPÚ ÚOP SČ.** House with arcade No. 65 in Oskořínek, ceiling beams secondarily covered by clay mortar with a legible bevel and haunch. Vorlaubenhause Nr. 65 in Oskořínek, mit dem Strohhlemestrich sekundär verleimte Deckenbalken mit gut sichtbarer Abschrägung und Deckenvoute.

Stavebnětechnický stav roubení nebylo možné v přípravných fázích určit, neboť roubená část byla z vnějšího i vnitřního líce opatřena hliněnou mazaninou. Podobně byly skryté pod hliněnou mazaninou pohledové stropní trámy (obr. 11). Teprve po vyklizení objektu, sejmutí mazaniny a zahájení rozebírání stavby byl zjištěn značný rozsah poškození, který se po převozu trámů a jejich odborném ohledání po jednotlivých kusech ukázal jako zcela havarijní. I zde se projevila nezkušenost

hambalkového krovu na druhotně zkrácených zhlavích se dostaly na spodní stranu. Vzhledem k pokročilému stavu stavebních prací a nedostatku času se orgánům památkové péče nepodařilo prosadit otočení trámů. Pohledově je chyba eliminována překrytím čel zhlaví ozdobným bedněním podle doloženého stavu. Z funkčního hlediska nejsou opačně položené trámy překážkou, neboť krokve vaznicového krovu jsou osedlány do pozední vaznice, ale pro návštěvníka tak zanikla informace o druhotném omazání trámů, které bylo čitelné díky okosu a náběhu propsaným pod mazaninou (obr. 11).

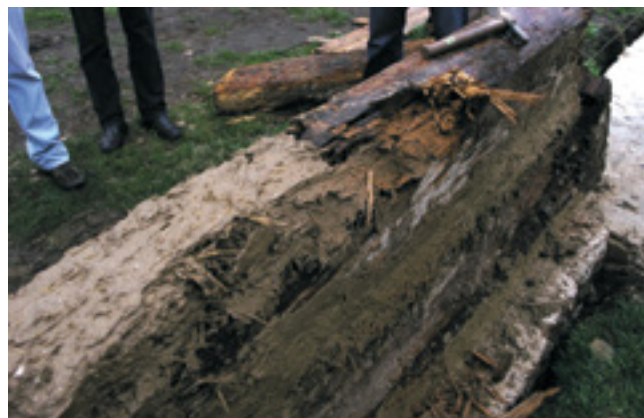
**12. Přerov nad Labem, detail neodborně založeného roubení domu čp. 65 z Oskořínku, zcela dožilé trámy průběžně vymazávané kašovitou hliněnou mazaninou, květen 2015, foto M. Hanzlíková, NPÚ ÚOP SČ.** Přerov nad Labem, a detail of unprofessionally founded timbering of house No. 65 from Oskořínek, completely worn beams continuously puddled by mushy clay mortar. Přerov nad Labem, Detail des unfachmännisch gegründeten Blockbaus vom Haus Nr. 65 aus Oskořínek, völlig abgelebte, durchlaufend mit dem breiigen Strohhlemestrich verschmierte Balken.

stavební firmy s transferem objektů a stavebními postupy.<sup>22</sup> Dožilé trámy byly použity k založení roubené konstrukce a trám po trámu byl souběžně s prováděným roubením vymazáván hliněnými vymazávkami řídké kašovité konzistence (obr. 12). Konstrukci bylo nutné opětovně rozebrat a očistit od čerstvě nanesené hlíny, aby bylo možné trámy posoudit. Masivní dubové patní trámy působily z vnějšího líce stavby zcela kompaktně, ale z vnitřního líce byly trámy výrazně poškozeny dřevokaznou houbou. Po provedení sond bylo zjištěno, že zdravé dřevo trámů dosahuje tloušťky pouze okolo 2 až 3 cm. Ačkoli na trámech nebyly plodnice, lze podle kostičkového rozpadu dřeva usuzovat na napadení dřevomorkou domácí. Zbývající trámy roubení byly rozsáhle poškozeny tesaříkem krovovým.

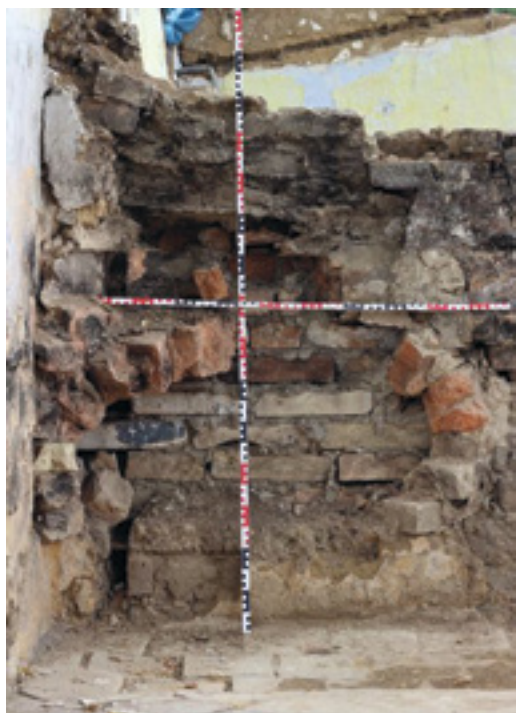
13. Dům s podsíní čp. 65 v Oskořínku, prostor topeniště, torzo kapkovité pece s druhotnou vyzdívkou, fotografický podklad pro zpracování fotometrické dokumentace, červen 2015, foto A. Rákosníková, NPÚ ÚOP SČ. House with arcade No. 65 in Oskoříněk, the fireplace area, the torso of a drop-shaped oven with secondary lining, photographic material used for the preparation of photometric documentation. Vorlaubenhaus Nr. 65 in Oskoříněk, Feuerstelle, Torso des tropfenförmigen Ofens mit sekundärer Ausmauerung, fotografische Unterlage für die Ausarbeitung der fotometrischen Dokumentation.

Transfer zdiva z prostoru topeniště nebyl od samotného začátku považován za reálný. Stavební fáze topeniště narušovaly jeho kompaktnost (obr. 12). Záclenky z pálených i nepálených cihel, druhotně zazdívkou, dutiny sopouchů a torzo druhotně vloženého tělesa cihelné pece kapkovitého tvaru s novodobou zazdívkou neumožňovaly přenos uceleného bloku zdiva, protože nebylo dostatečně soudržné, a tudíž trans-

feru schopné. Rozebrání a opětovné vyzdění této části nebylo realizovatelné bez podrobné dokumentace. Finanční i časová náročnost podobného postupu značně přesahovala reálné možnosti stavby. Prostor topeniště byl proto při obnově vyzděn z plných pálených cihel.

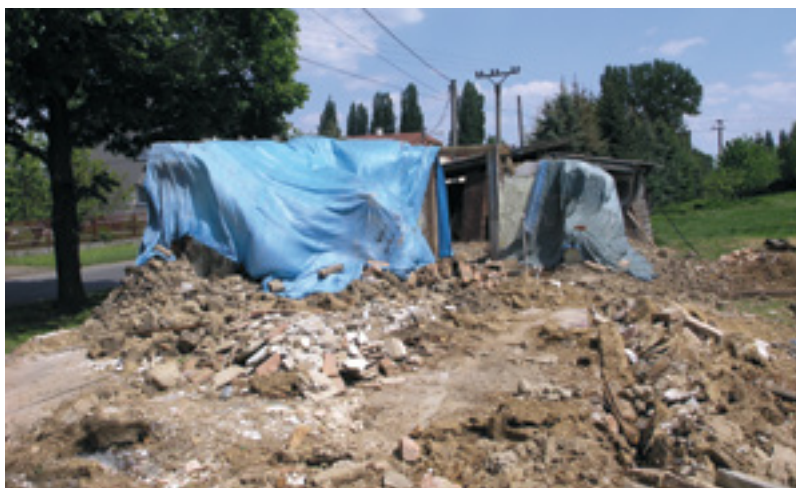
14. Dům s podsíní čp. 65 v Oskořínku, situace po přenesení roubeného dílu a částečné neodborné destrukci zdiva z nepálených cihel, zbývající hliněné zdivo provizorně překryto plachtami, červen 2015, foto M. Hanzlíková, NPÚ ÚOP SČ. House with arcade No. 65 in Oskoříněk, the situation after the transfer of the timbered part and partial unprofessional destruction of the unfired brick masonry, the remaining clay masonry provisionally covered by canvas. Vorlaubenhaus Nr. 65 in Oskoříněk, Zustand nach der Transferierung des Blockbauteiles und der unfachmännischen Destruktion des Mauerwerks aus luftgetrockneten Lehmziegeln, das restliche Lehm-mauerwerk ist provisorisch mit Planen bedeckt.

dílu. Po složitých jednáních, která byla limitována termíny vázanými na dotační titul a celkový rozpočet, se podařilo prosadit zadání této etapy jedné z firem v naší republice, které se specializují na hlínu a hliněné stavby. Po konzultacích s přední odbornicí Ivanou Žabičkovou z Fakulty architektury Vysokého učení technického v Brně, která se dlouhodobě věnuje výzkumu a využití hlíny ve stavitelství, byla oslovena firma db v.o.s., zastoupená Bohdanem Nebesařem. Zdivo síňového a komorového dílu bylo předchozími neodbornými zásahy a nedostatečnou ochranou proti srážkové vlhkosti po přenesení krovu poškozeno (obr. 14). Po posouzení stavebnětechnického stavu stěn

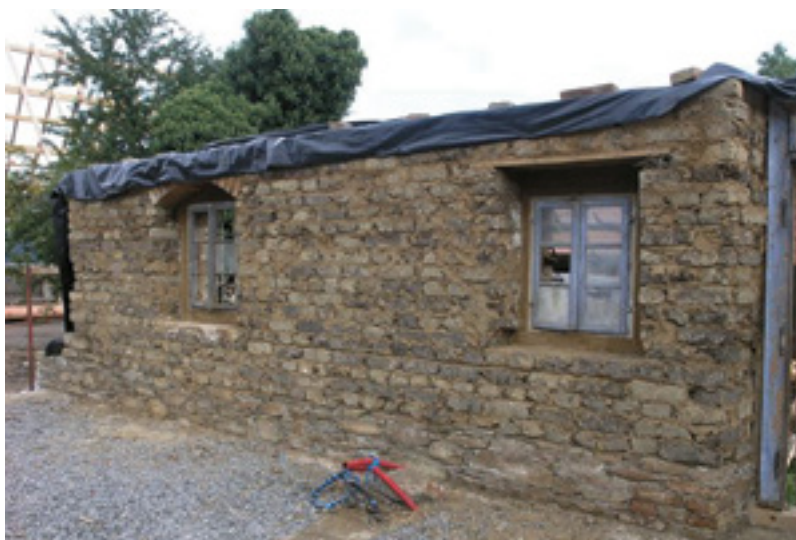
15. Přerov nad Labem, nově vyzdžené dvorní průčelí domu s podsíní čp. 65 z Oskořínku z přenesených nepálených cihel, pohled z interiéru, září 2015, foto M. Hanzlíková, NPÚ ÚOP SČ. Přerov nad Labem, the courtyard facade of house with arcade No. 65 from Oskoříněk newly lined with transferred unfired bricks, view from the interior. Přerov nad Labem, die unter der Verwendung von transferierten Lehmziegeln neu gemauerte Hoffassade des Vorlaubenhauses Nr. 65 aus Oskoříněk, Ansicht vom Hausinneren.

z nepálených cihel musela být jejich převážná část rozebrána na jednotlivé cihly a po přenesení na místě znovu vyzděna podle zaměření a fotodokumentace (obr. 15). Nepálené cihly, které se nepodařilo zachránit, byly kvůli rozpočtu stavby nahrazeny plnými pálenými cihlami. Pro transfer v blocích zůstal pouze úsek zadní části obvodové zdi uličního průčelí. Zeď z nepálených cihel byla rozřezána na dva bloky, a ty byly úspěšně přeneseny (obr. 16) a osazeny na předem připravenou kamennou podezdívku (obr. 17), vzájemně provázány a začleněny do okolního zdiva domu<sup>23</sup> (obr. 18).

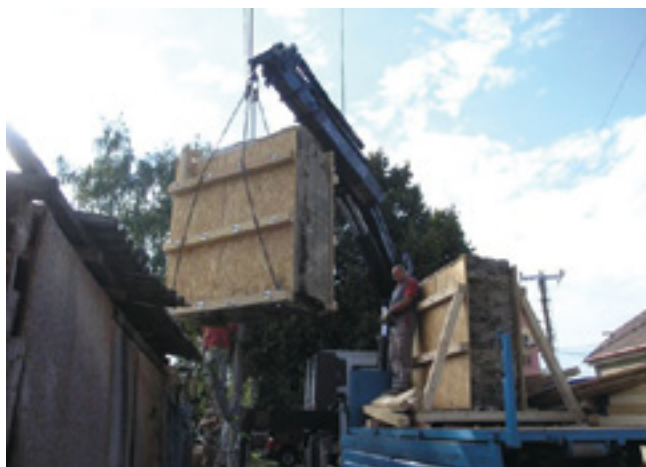
16. Dům čp. 65 v Oskořínku, přenesení dvou kompaktních bloků zdiva z nepálených cihel pomocí jeřábu z původního místa na nákladní auto, září 2015, foto M. Hanzlíková, NPÚ ÚOP SČ. House No. 65 in Oskoříněk, the transfer of two compact blocks of masonry from the original place onto a lorry using a crane. Haus Nr. 65 in Oskoříněk, Transferierung der zwei kompakten Mauerwerkblöcke aus luftgetrockneten Ziegeln mithilfe eines Krans vom ursprünglichen Aufstellungsort auf den Lastkraftwagen.

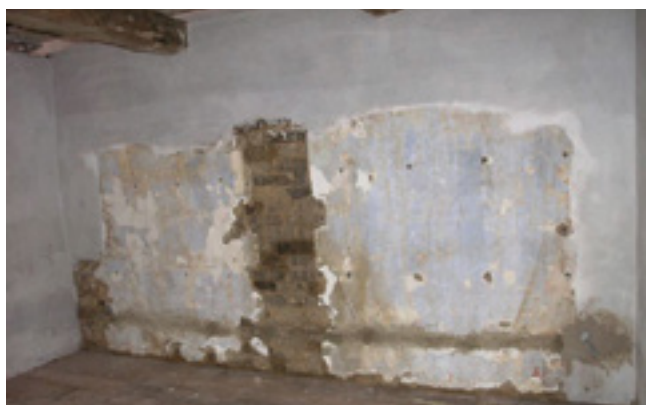
18. Přerov nad Labem, dva vzájemně provázané bloky zdiva včetně omazávky a vápenných nátěrů, interiér nově vyzděného komorového dílu domu čp. 65 z Oskořínku, září 2015, foto M. Hanzlíková, NPÚ ÚOP SČ. Přerov nad Labem, two interconnected blocks including coating and lime paint, the interior of the newly lined chamber section of house No. 65 from Oskoříněk. Přerov nad Labem, zwei miteinander verbundene Mauerwerkblöcke einschließlich Lehmputzes und Kalkanstrichs, Interieur des neu ausgemauerten Wohns-peicherteils vom Haus Nr. 65 aus Oskoříněk.

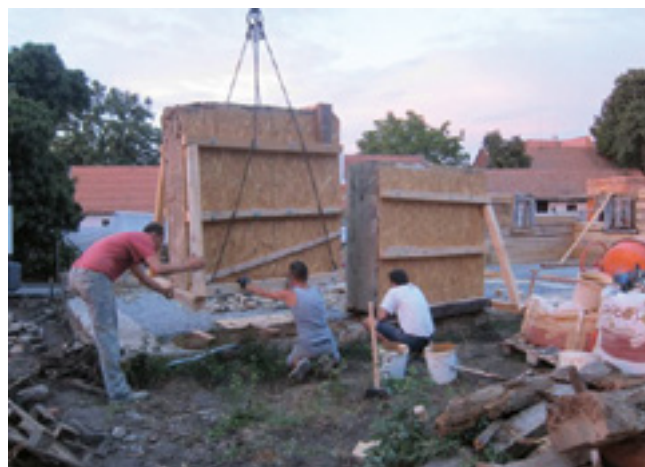
17. Přerov nad Labem, osazování dvou kompaktních bloků zdiva z uličního průčelí komorového dílu na připravenou podezdívku, září 2015, foto M. Hanzlíková, NPÚ ÚOP SČ. Přerov nad Labem, placing the two compact blocks from the street facade of the chamber section onto a prearranged socle. Přerov nad Labem, Wiederaufbau der zwei kompakten Mauerwerkblöcke von der Straßenseite des Wohns-peicherteils auf dem vorab vorbereiteten Sockel.

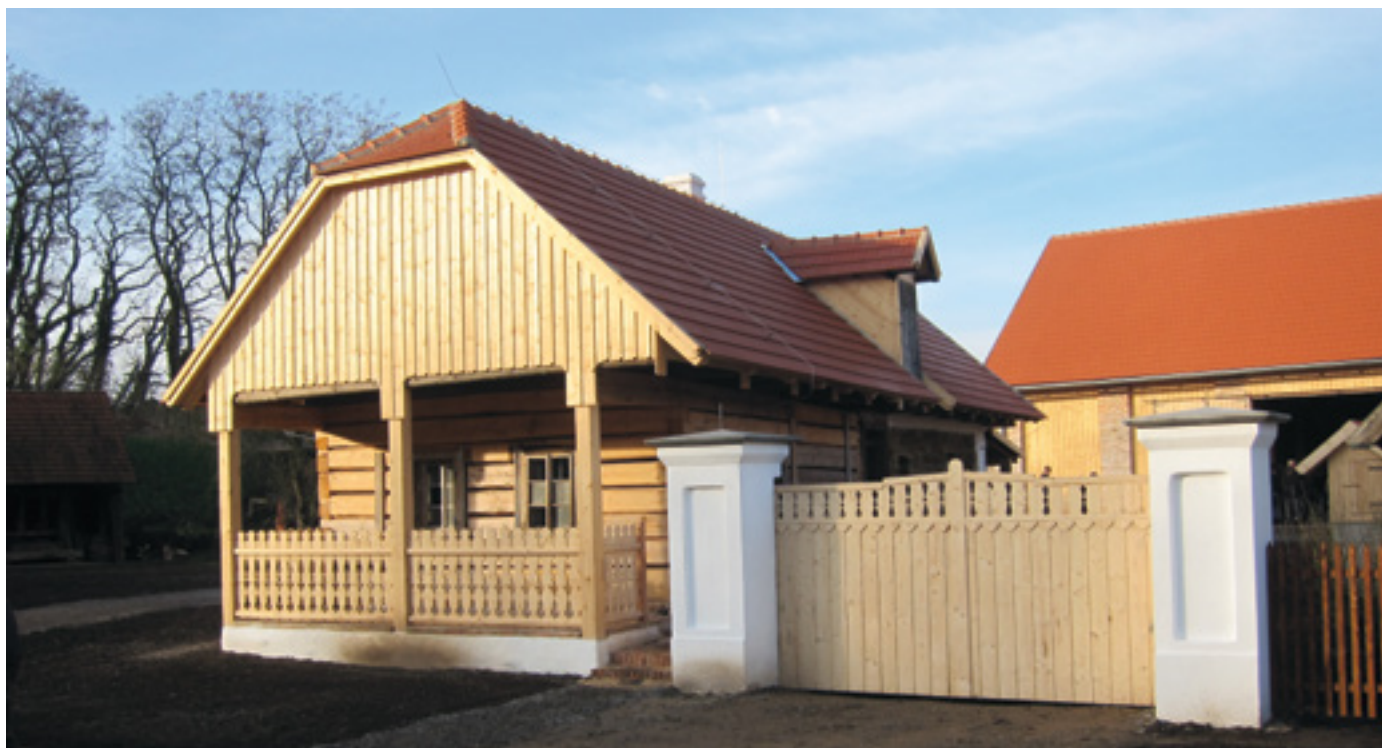
**19. Přerov nad Labem, přenesený dům s podsíní čp. 65 z Oskořínku po celkové obnově, doplnění vymazávek a hliněné mazaniny bylo z technologických důvodů odloženo na následující rok, listopad 2015, foto M. Hanzlíková, NPÚ ÚOP SČ.** Přerov nad Labem, the transferred house with arcade No. 65 from Oskořínka after the overall reconstruction; the completion of the coating and clay mortar was postponed until the following year for technical reasons. Přerov nad Labem, das transferierte Vorlaubenhäus Nr. 65 aus Oskořínka nach dem vollendeten Wiederaufbau, Ergänzung des Fugenverstrichs und Lehmputzes wurde aus technologischen Gründen erst in das kommende Jahr verlegt.

Ze všech původních dřevěných konstrukcí a prvků zůstala zachována pouze většina sloupků oken, části trámových zárubní, stropní trámy a výplně otvorů (okna a dveře). Nově bylo provedeno bednění štítu. Plůtek podsíně a vrata s vrátky v pilířové bráně jsou kopiemi podle fotodokumentace. Hliněné vymazávky, omazání trámů a hliněná mazanina nebyly z technologických důvodů prozatím aplikovány.
