Příklad obnovy venkovské usedlosti – dům čp. 37 ve Zlámanci

Vladislava Říhová

Reconstruction of the Farmstead No. 37 in Zlámanec

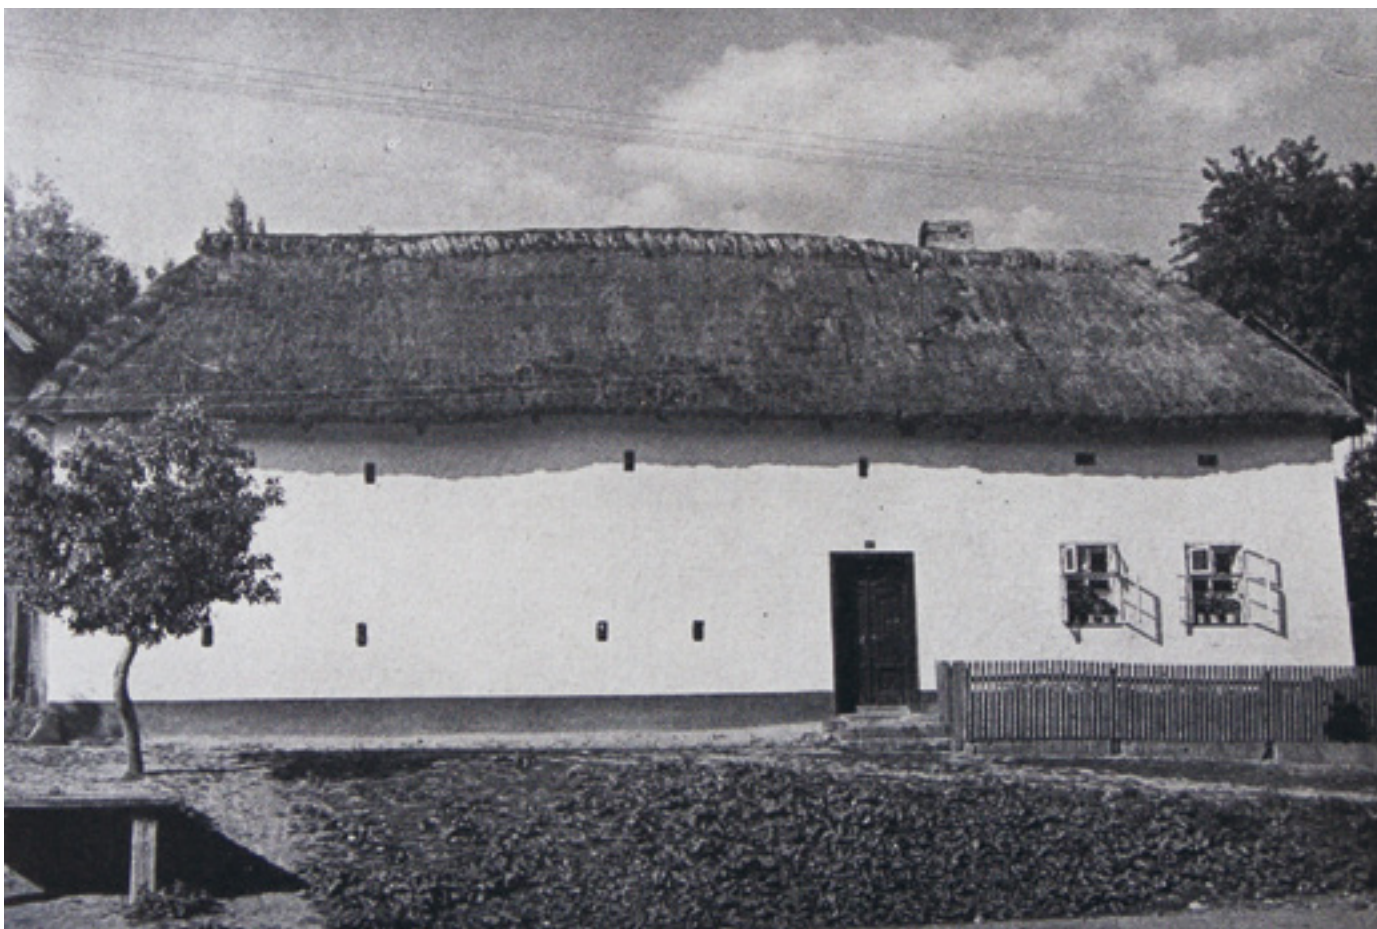
1. Obytný dům čp. 37 ve Zlámanci, před 1959, archiv autorky. Residential house No. 37 in Zlámánek, before 1959. Wohnhaus Hs.-Nr. 37 in Zlámánek, vor 1959.

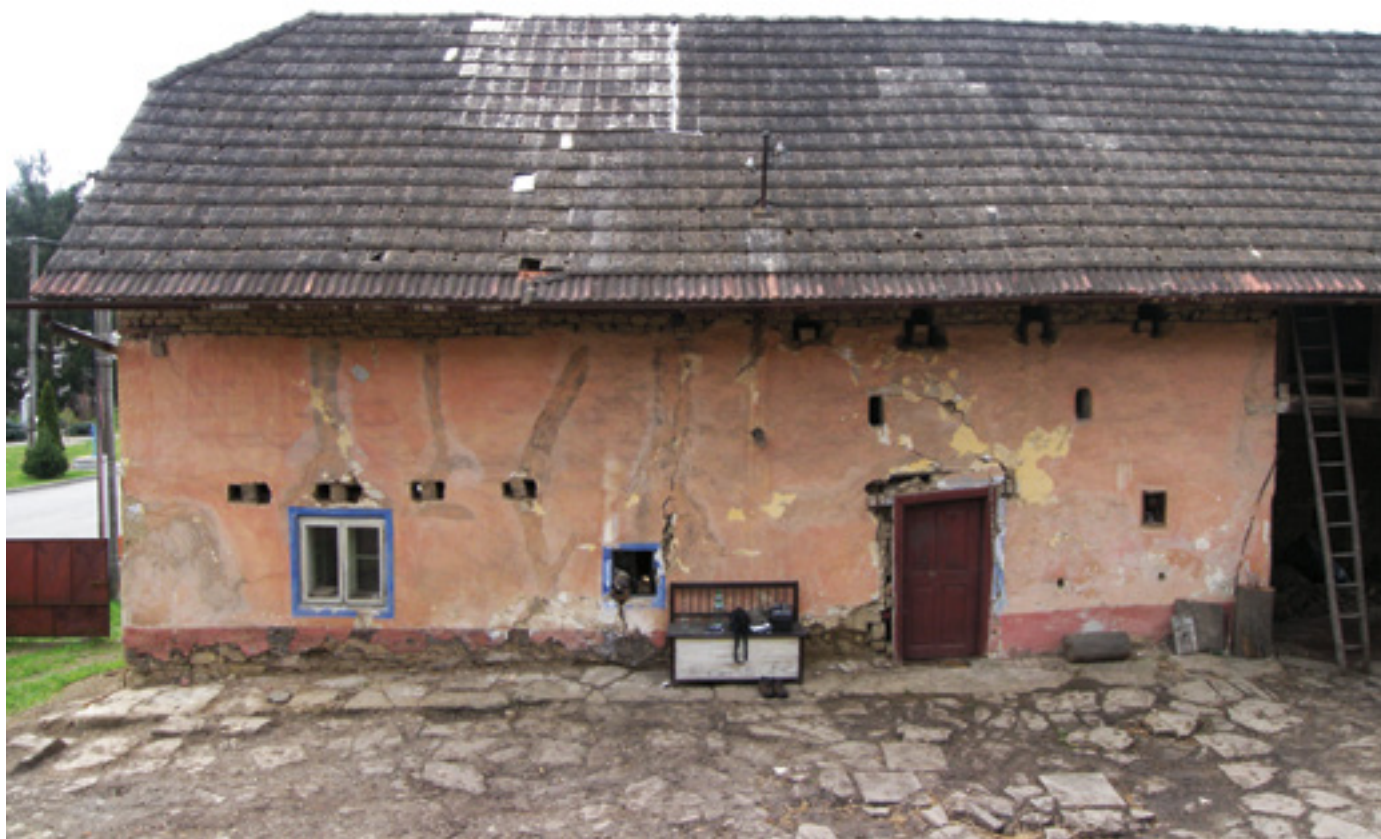
2. Obytný dům – dvorní fasáda před započatím obnovy, 2010, foto V. Říhová. Residential house – courtyard facade before the beginning of the reconstruction. Wohnhaus – Hoffassade vor der Erneuerung.

měl několik široce rozestoupených šikmých statických trhlin v obvodovém zdivu a především zcela destruované stěny dymníku a černé kuchyně ve středu dispozice. Na hliněné podlaze chodby a černé kuchyně bylo položeno linoleum, v některých místech však pod kusy opadané omítky a vypadlých nepálených cihel nebylo patrné. U paty dveří vedoucích na dvůr scházela část zdiva a samotná zárubeň s dvevní výplní byla vyklopená tak, že dveře nešly otevřít. Vlivem zatékání byly v komorové části domu ve třech úrovních propadlé dřevěné záklopové stropy. Exteriér měl z velké části zachované hliněné omítky i s vápenným líčkem – na uliční fasádě tradiční bílou s modrou podrovnávkou, směrem do dvora byl nátěr růžový. V interiéru bylo možné vstoupit do prostoru světnice s trámovým stropem s překládaným záklopem a s dřevěnou prkennou podlahou. Ostatní prostory přízemí, černá kuchyně naplněná sutí, zapuštěná komora a chodba měly hliněné podlahy. Komory v patře měly podlahu nad světnicí hliněnou a v dalších částech prkennou a trámové stropy se záklopem z prken na sraz.

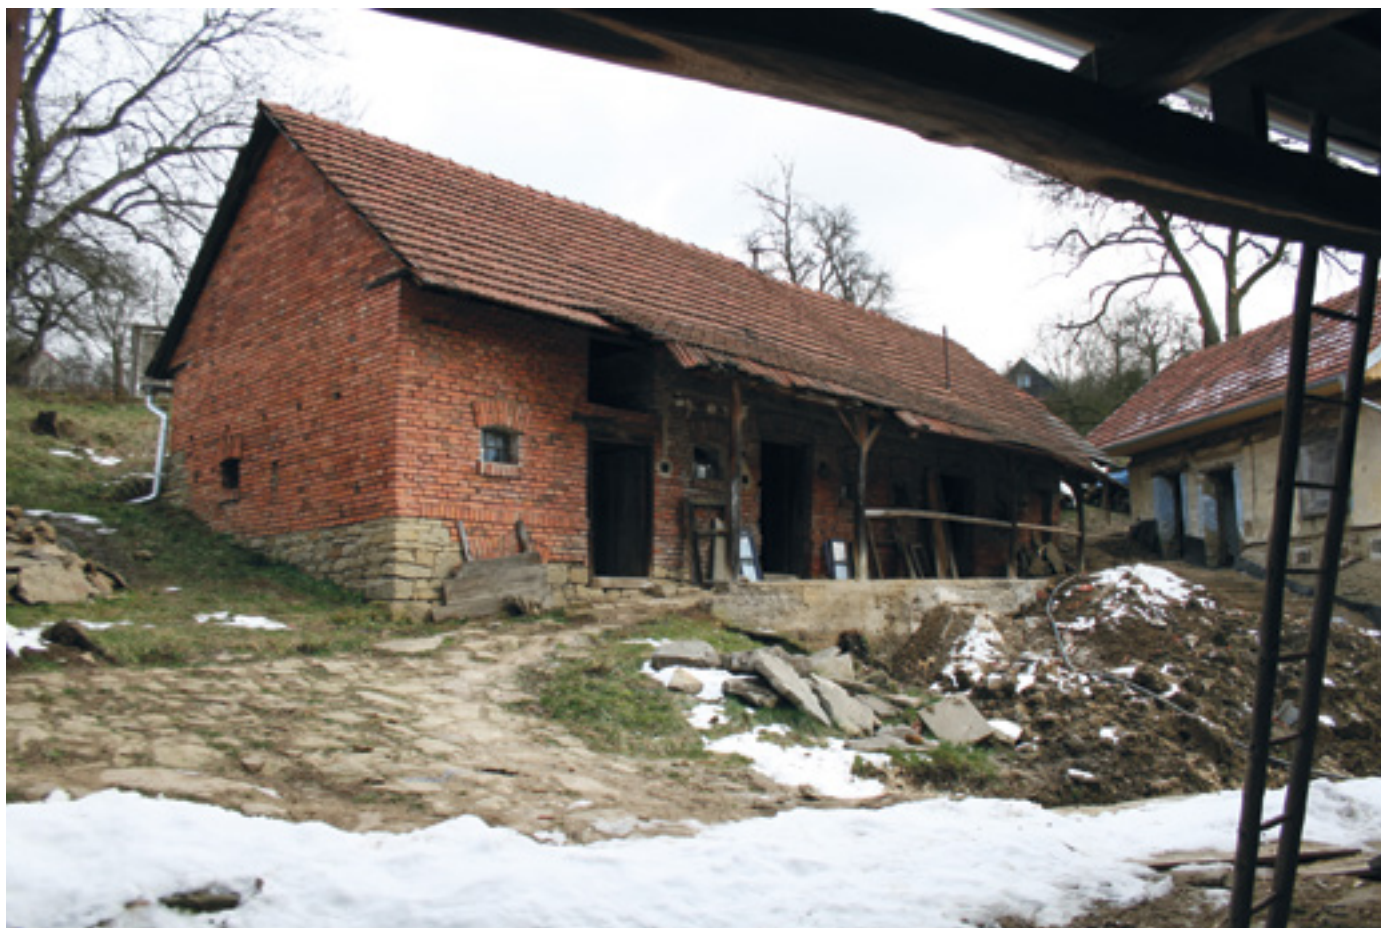
3. Chlévy, 2010, foto V. Říhová. Cowsheds. Ställe.

krytinou byla v relativně dobrém stavu. Novější budova stodoly měla narušený zadní štít vysunutý vně zešikmené severní stěny. Chlévy působily poměrně stabilně, ačkoliv zde bylo vlivem tlaku ujíždějícího svahu zahrady vychýleno průčelí a celá budova byla promočená.

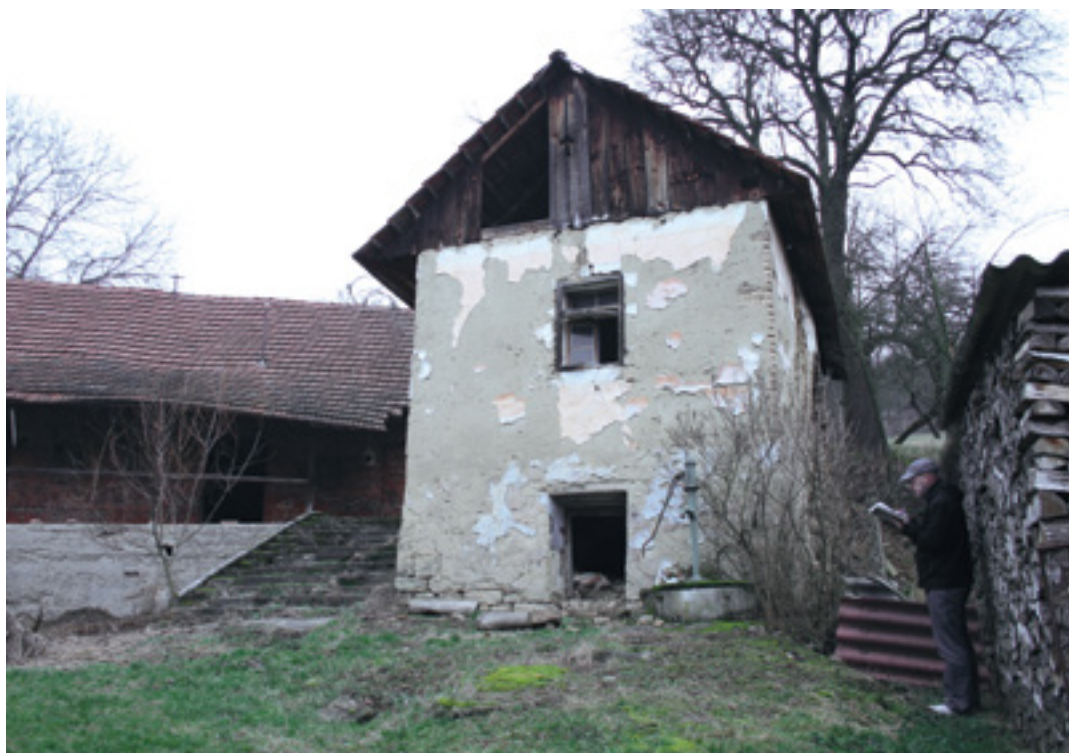
4. Výměnek před započatím obnovy, 2009, foto V. Říhová. *Reservatum rusticum* before the reconstruction. Ausgedinge vor der Erneuerung.

V horším stavu byl výměnek. Drobná obytná stavba sestávala ze samostatně přístupného chléva a světnice s chodbou, v níž byla původně situována kuchyně. Objektu zcela scházely dvevní výplně a z okenních výplní se zachovala jen torza. Staticky narušená budova postrádala i velkou část zdiva jižní stěny a v souvislosti s touto poruchou se zřítila též většina valené kamenné klenby sklepa a s ní i podlaha světnice. Jen střecha s pálenou

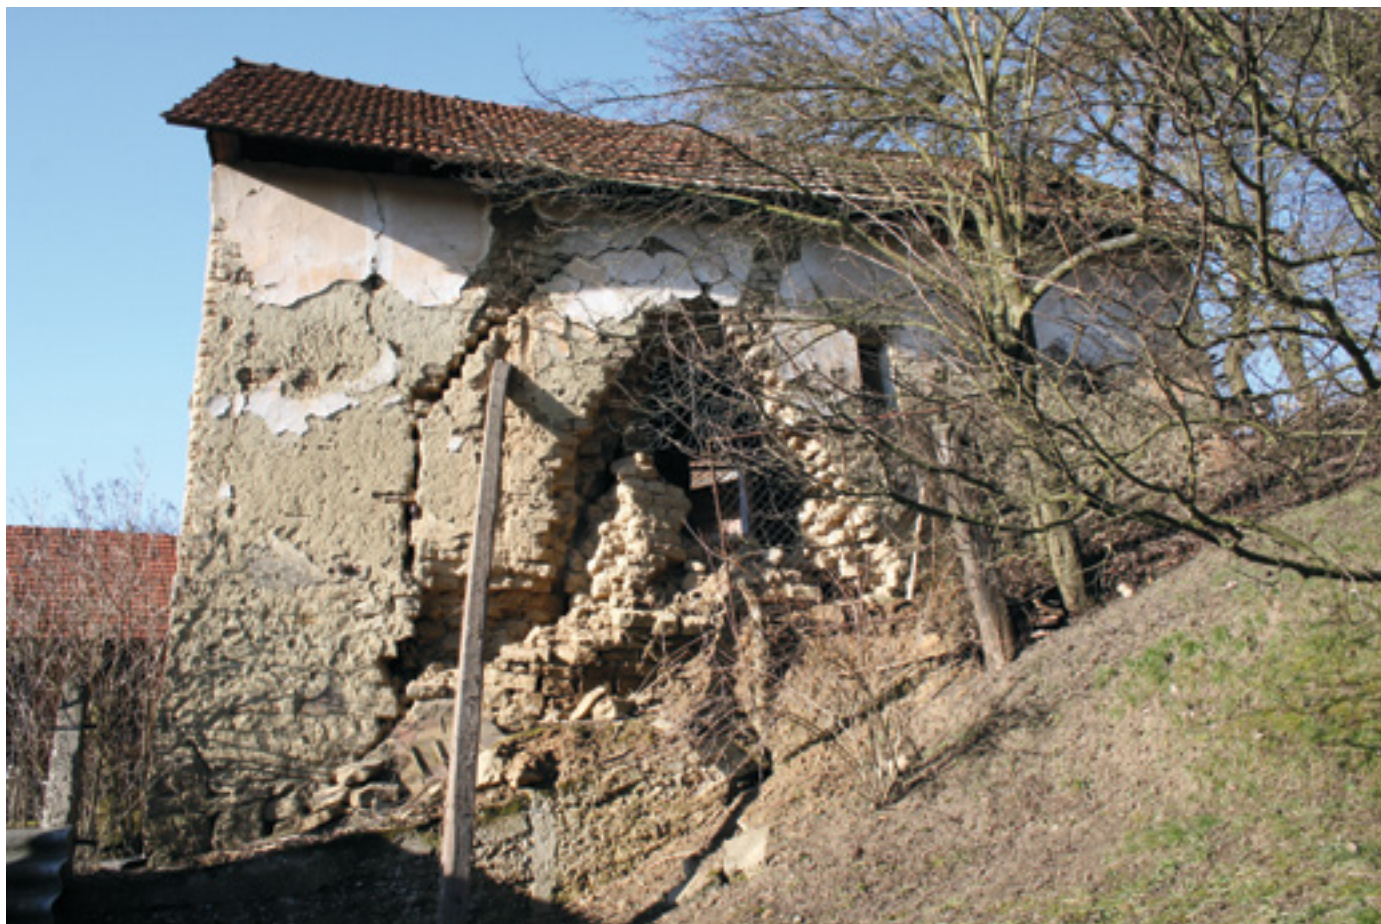
5. Destruovaná boční stěna výměnku před započítím obnovy, 2010, foto V. Říhová. Destroyed side wall of *reservatum rusticum* before the reconstruction. Zerstörte Seitenwand des Ausgedinges vor der Erneuerung.

Naprostou většinu dalších obnovovacích prací jsme prováděli svépomocí. Protože dům čekal na zhotovení projektu a dotační finance, které byly vázány mj. na činnost specializovaných řemeslníků, věnovali jsme se zajištění výměnku. Posloužil jako modelový příklad našich možností a dovedností. Vzhledem k tomu, že objekt nebyl chráněn jako nemovitá kulturní památka, uplatnili jsme zde menší míru pietního zacházení

a adaptovali jsme jej pro bydlení mj. i změnou dispozice (scelení původní kuchyňky a světnice v jeden budoucí obytný prostor, proražení nového otvoru pro dveře vedoucí ze světnice do bývalého chléva). Po vyklizení suti a provizorním zajištění budovy (např. podepření zbytku kamenné klenby sklepa) bylo možné snést střechu a posléze i trámový strop se záklopem z prken na sraz, krytý mazanicí. Zvláště hliněný materiál jsme uložili do sucha pro další použití. Časově nejnáročnější prací této stavby bylo podbetonování základů, které u tohoto v prudkém svahu zasazeného objektu, musely být založeny ve velké hloubce. Následovalo ztužení objektu kombinací betonového věnce skrytého mezi nepálené cihly, dubových trámů stropu a nově i podlahy a kovových táhel zajištěných dubovými a kovovými deskami. Do stěn a nad strop byly uloženy rozvody vody a elektřiny, byla položena prkenná podlaha světnice a v bývalém chlévě předěleném na vstupní chodbičku a koupelnu byly položeny půdovky. Vnější i vnitřní stěny dostaly nové hliněné omítky, které jsme vyráběli svépomocí z rozmočených vepřovic, písku a srnčích chlupů zakoupených v koželužně v Solnici. Podle částečně zachovaných vzorů jsme nechali

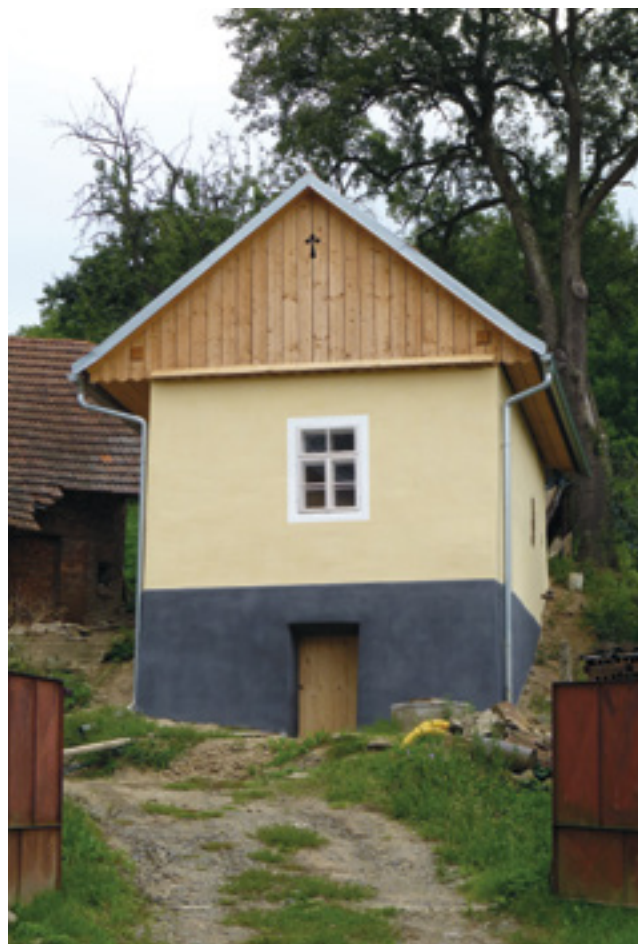
6. Výměnek po obnově, 2012, foto V. Říhová. *Reservatum rusticum* after the reconstruction. Ausgedinge nach der Erneuerung.

vyrobit nové okenní výplně do původních rámců, a protože zde nebyly ani jedny zachované dveře, museli jsme nechat zhotovit nové zárubně a obložky, do nichž byla upravena starší dveřní křídla získaná z demolice domů v okolních vesnicích (jedny dveře byly též vyrobeny nově). Po dvou stavebních sezónách jsme se v prosinci roku 2011 mohli do výměnku nastěhovat.

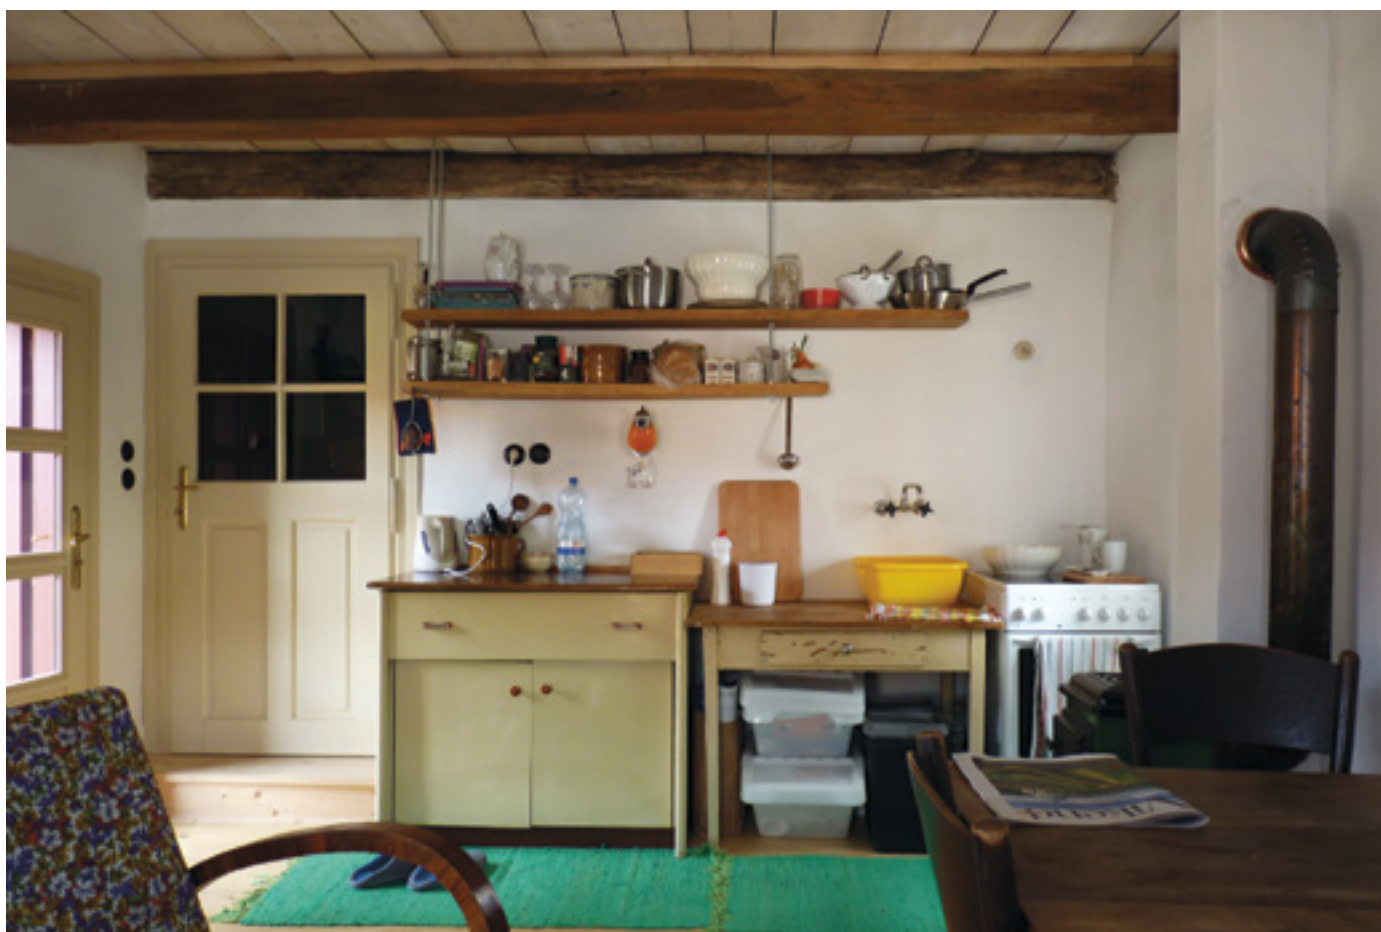
7. Interiér výměnku po dokončení obnovy, 2012, foto V. Říhová. Interior of *reservatum rusticum* after finishing the restoration. Das Innere vom Ausgedinge nach der Erneuerung.

Při obnově jsme směřovali k zachování co největší autenticity stavby. Zmizela sice romantická omšelost, ale díky důrazu na detaily a zpracování se podařilo zachovat ducha místa. Celkové vyznění obnovy usedlosti je poměrně citlivé. Budovy i dvůr si zachovaly malebný ráz i díky tomu, že jsme druhotně uplatnili starší materiál. Například pro pokrytí některých střech jsme používali starou, pouze očištěnou pálenou krytinu, pro interiéry staré dubové trámy. Snažili jsme se též dodržet *oku lahodící* nerovnost omítek plasticky kopírujících povrch stěn z nepálených cihel a kladli jsme důraz na detail. Nakonec totiž i při vši snaze o plastický reliéf stěny či obnovu segmentového záklenku nad oknem vytváří atmosféru místností především recyklované bakelitové vypínače a zásuvky. Některé brutální zásahy v interiéru se nám nechtělo skrývat. Tak zůstaly ve světnici dobře patrné technické detaily protézování zhlaví stropních trámů, které vyznačují barevné rozdíly nenatřených protéz a původních trámů a záklopu se starší vrstvou světle modré barvy.

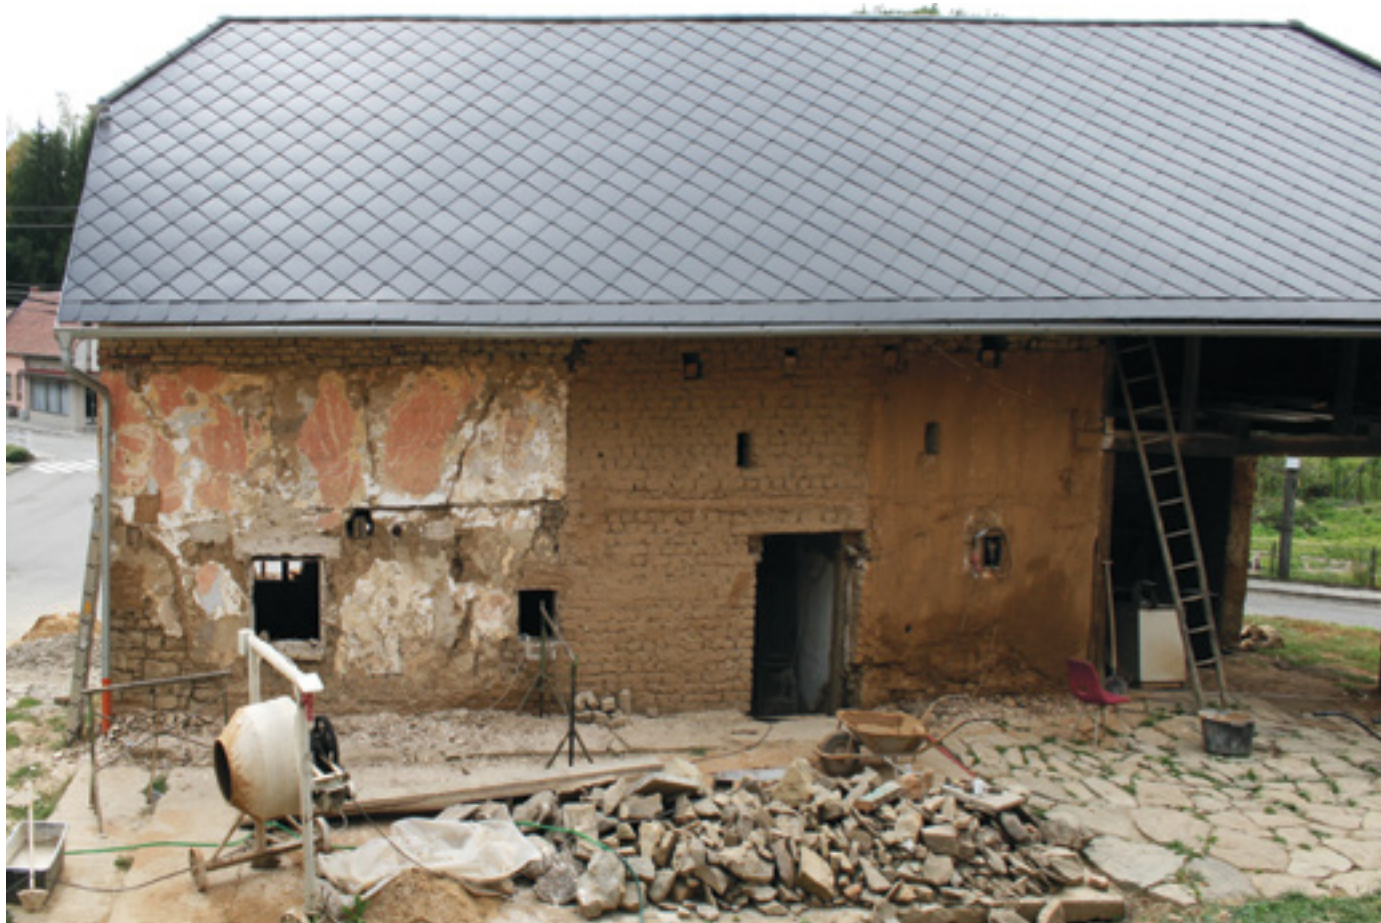
8. Obytný dům – přezdění části obvodového zdiva, 2012, foto V. Říhová. Residential house – re-bricking of a part of the outside walls. Wohnhaus – Wiedervermauern eines Teils vom Umfassungsmauerwerk.

ning of the existing foundations laid on the ground and in fastening of the torn walls by connecting rods. The masonry was taken into pieces and bricked up again in the places of the most serious defects (the southern wall of the *reservatum rusticum*, the central part of the northern wall of the residential house and the perimeter walls of the smoke kitchen and chimney hood). The reconstructed farmstead is used for year-round living (*reservatum rusticum*), as a guest house and office (residential house) and as storerooms (cowshed, barn).

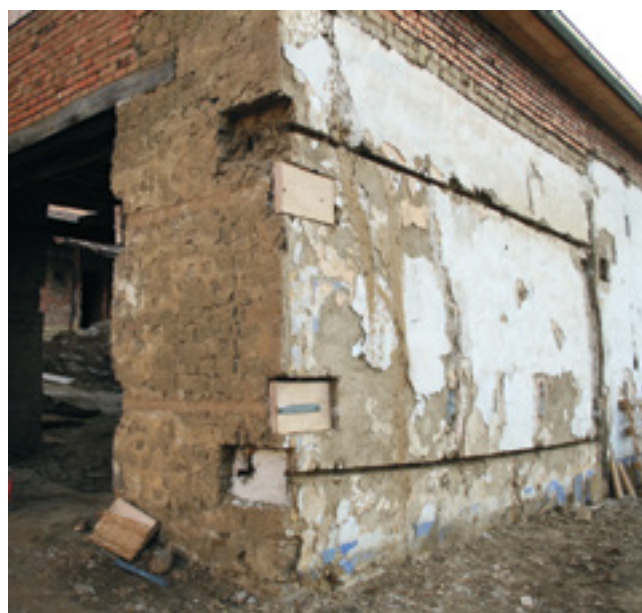
10. Detail instalace táhel při statickém zajištění obytného domu, 2011, foto V. Říhová. Detail of the installation of construction rods during the securing protection of the residential house. Detail der Anbringung von Zugstangen bei der statischen Sicherstellung des Wohnhauses.

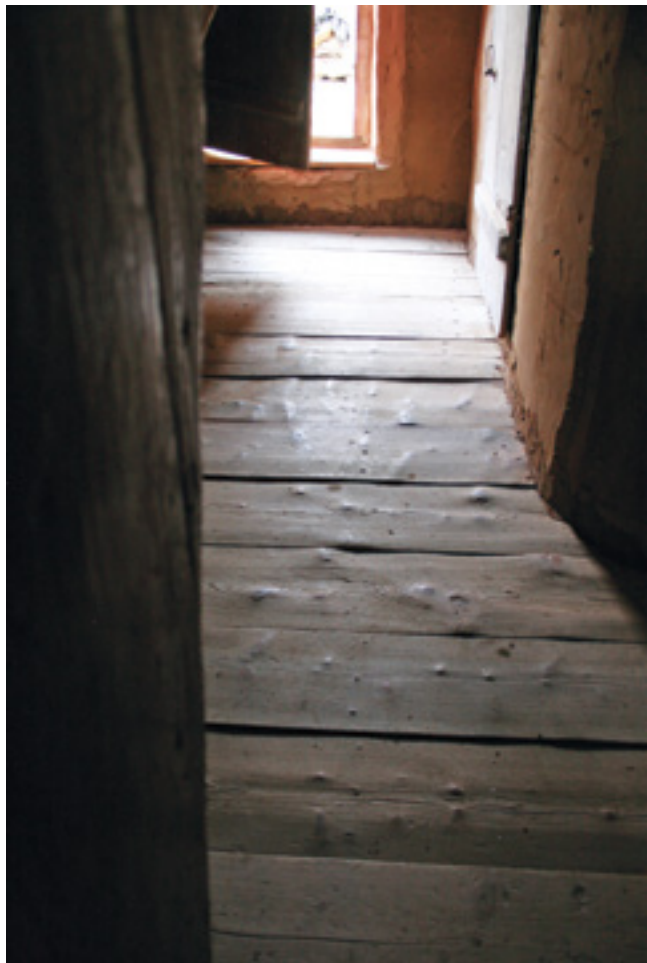
11. Podlaha síně obytného domu z druhotně využitých prken původní podlahy světnice, 2012, foto V. Říhová. Floor of the residential house hall from secondarily used floorboards of the original sitting room floor. Der Boden vom Flur des Wohnhauses, errichtet unter sekundärer Verwendung der Bretter vom ursprünglichen Boden in der Stube.

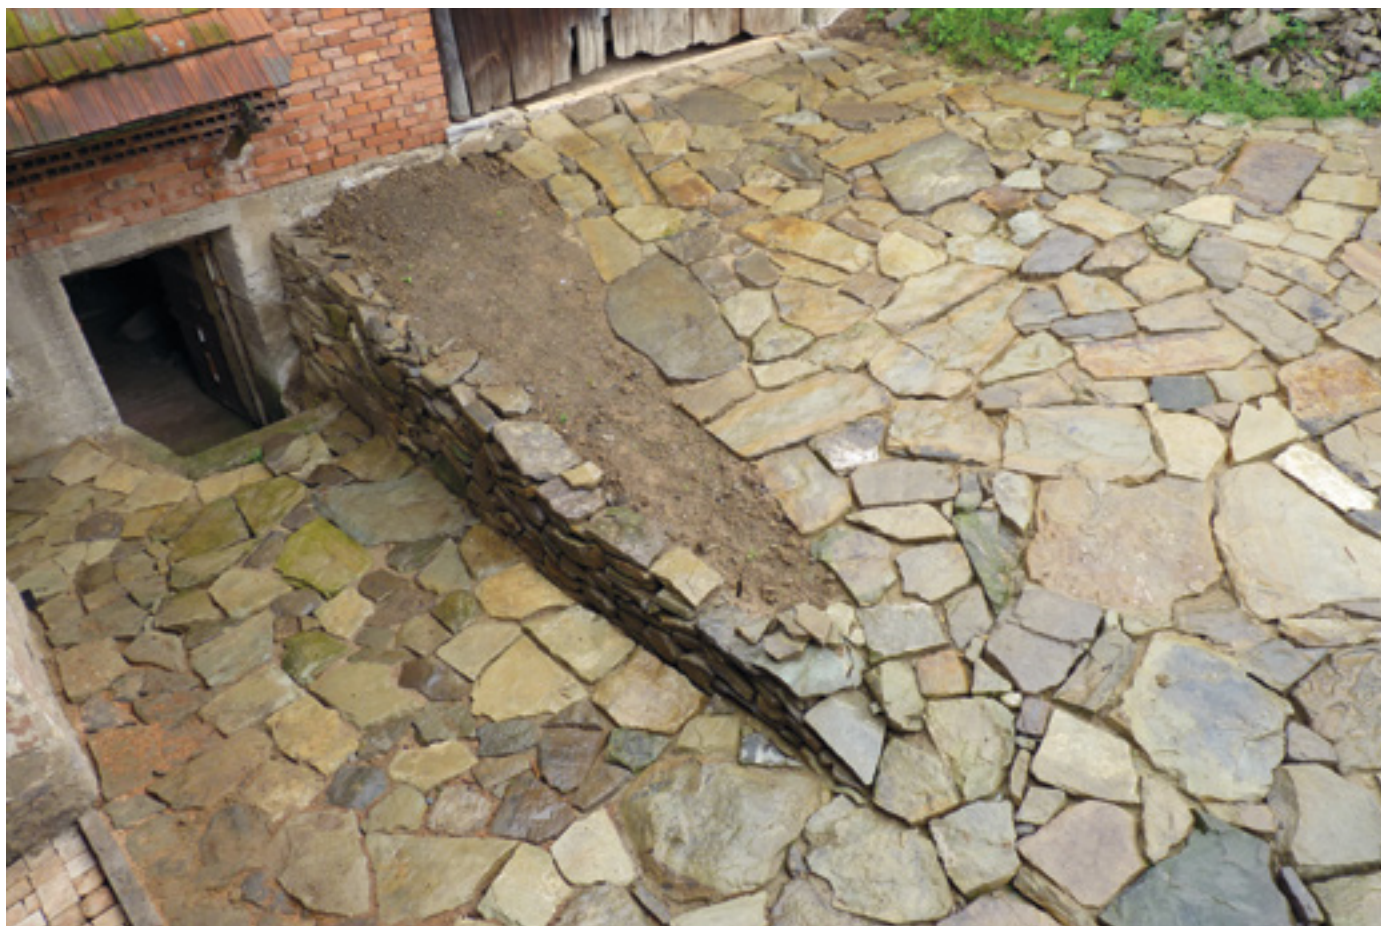
12. Dlažba dvora, 2011, foto V. Říhová. Courtyard paving. Pflasterung im Hof.

Příkladem za všechny *recyklace*, které by bylo možné při opravě usedlosti uvést, je obnova dlažby dvora. V roce 2010 dvůr pokrýval souvislý travní porost. Pod ním se podařilo najít (vykopat) starší kamennou dlažbu, místy značně poničenou, uloženou přímo na jílovém podkladu. Nepravidelně rozmístěné kameny (droba) dostaly těžkou ránu při manipulaci techniky na dvoře. Nové dláždění jsme sháněli v okolí. Původní kameny nepochybně pochází z těžebních jam v lese za vsí, kde se historicky získával stavební materiál. Na zápraží obytného domu jsme po podezdění základů instalovali původní velké šleďy, z větších kamenů staré zádlažby se ale podařilo vyskládat jen malou část plochy dvora. Další materiál jsme museli získávat postupně a rozličnými způsoby – darem od sousedů a příbuzných ve vesnici (většinou se jednalo o materiál ze zbouraných konstrukcí starších hospodářských budov), jindy těžbou valounů – *placáků* z lesního potoka či z navážek u cest. Část dlažby pochází také

z rozebraného pilíře a podezdívky stodoly v sousední vesnici a poslední kameny byly letos vytěženy z rostlé skály narušené při výkopu kanalizace nových domů na okraji vesnice.

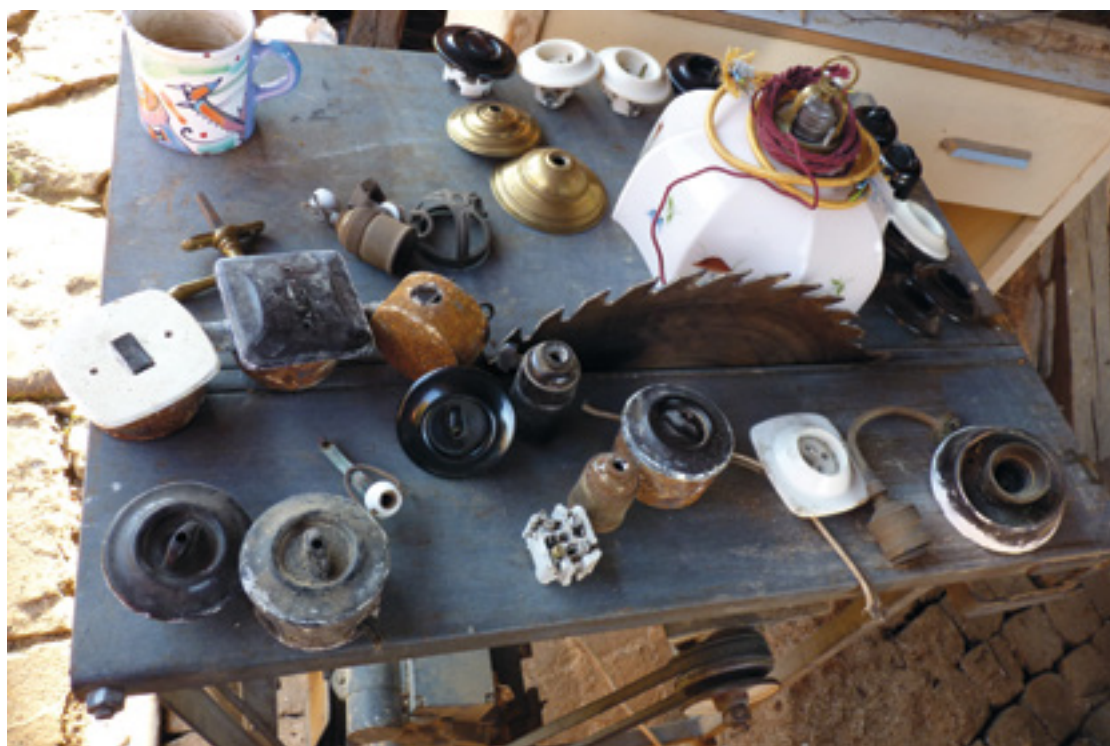
13. Recyklace starých vypínačů a zásuvek, 2011, foto V. Říhová. "Recycling" of old switches and sockets. Wiederverwertung von alten elektrischen Schaltern und Steckdosen.

- 1) Komunikace, především s orgány památkové péče, je nutným předpokladem pro dosažení dobrého výsledku prací v prostředí nemovité kulturní památky a zaručuje také podporu při vyřizování dotačních žádostí.
- 2) Recyklace přináší značné finanční úspory, ať jde o využití materiálu z rozebraných částí stavby (např. poničených nepálených cihel na výrobu hliněné omítky, kamene ze stěn jako dlažby či zasazení z části zničené dřevěné podlahy z větší místnosti do menších prostor) nebo získávání materiálu z demolic v blízkém okolí (stropní trámy, nepálené cihly, vypínače).
- 3) Svépomocná práce stejně jako předchozí recyklace

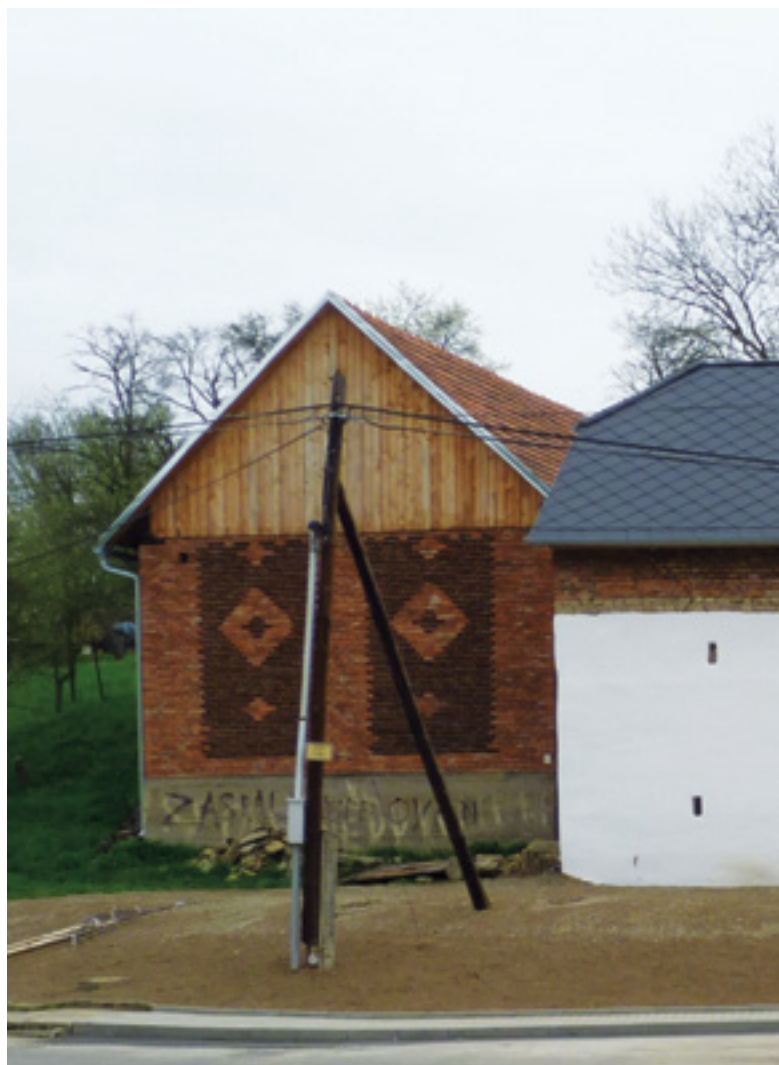
14. Celkový pohled na usedlost po dokončení obnovy – vlevo stodola, ve středu obytný dům, vpravo výměnek, 2013, foto V. Říhová. Overall view of the farmstead after the reconstruction – barn on the left, residential house in the middle, *reservatum rusticum* on the right. Gesamtansicht des Bauerhauses nach der Erneuerung – links die Scheune, in der Mitte das Wohnhaus, rechts das Ausgedinge.
