# Koncepce transferu a obnovy roubené polygonální stodoly čp. 97 z Čisté

Jan Kraut, Vojtěch Kmošek, Jiří Kmošek

## Conception of the transfer and reconstruction of timbered polygonal barn No. 97 from Čistá

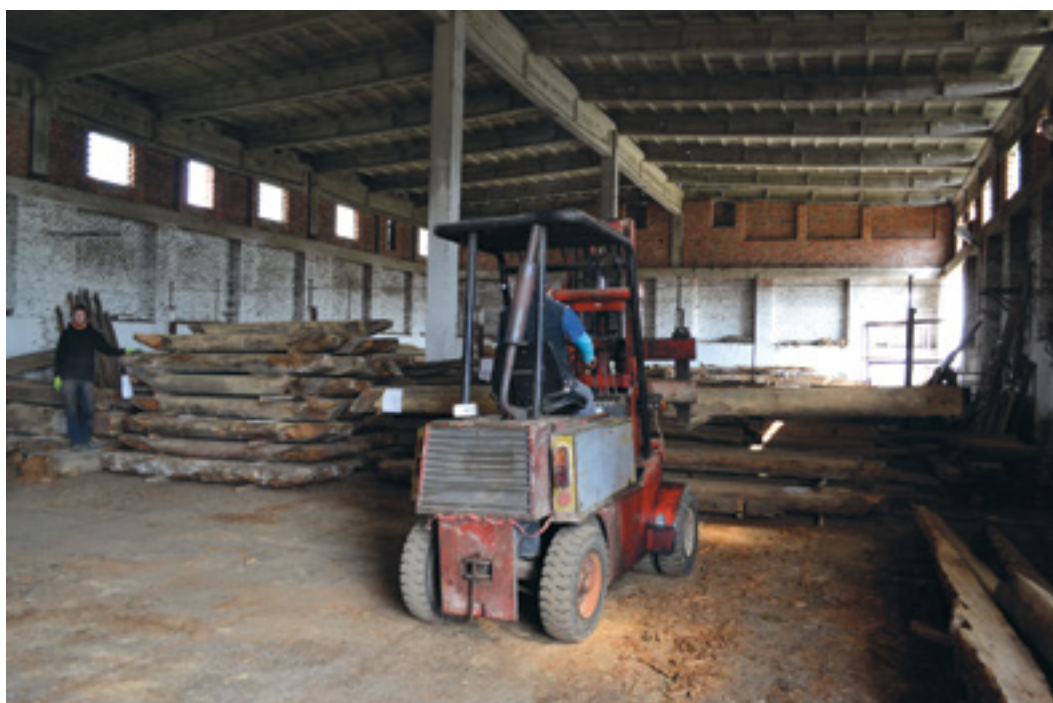
3. Manipulace s prvky v místě dočasného uskladnění, Čistá, 2016, foto V. Kmošek. Manipulation of elements in the temporary storage site, Čistá. Umgang mit den Bauelementen am provisorischen Lagerort, Čistá.

Dočasným úložištěm všech stavebních materiálů se stala nedaleká rozměrná hala Zemědělského družstva Dolní Újezd v Čisté. Hala představovala z hlediska skladovací plochy, přístupnosti a vyhovujících povětrnostních podmínek vhodný prostor pro uskladnění hodnotných konstrukcí. Uložit zde bylo možné i ty nejdelší trámy a stále zbýval volný prostor, který byl využit pro dodatečné průzkumy a manipulaci. Vnitřní prostor haly může posloužit i pro případnou dílčí montáž částí stodoly či roubeného domu, který je zde rovněž uložen. Trámy přivážené ze staveniště zde byly pečlivě ukládány dle typu prvku a jeho označení. Skládání probíhalo pomocí lehké manipulační techniky pod dohledem pověřeného pracovníka, který dohlížel na průběh prací a pořizoval poznámky o místě uložení konkrétních trámů.

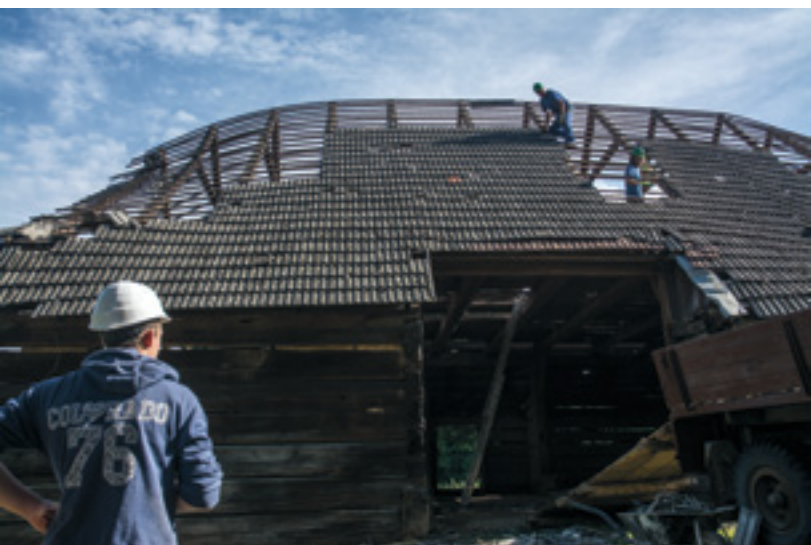
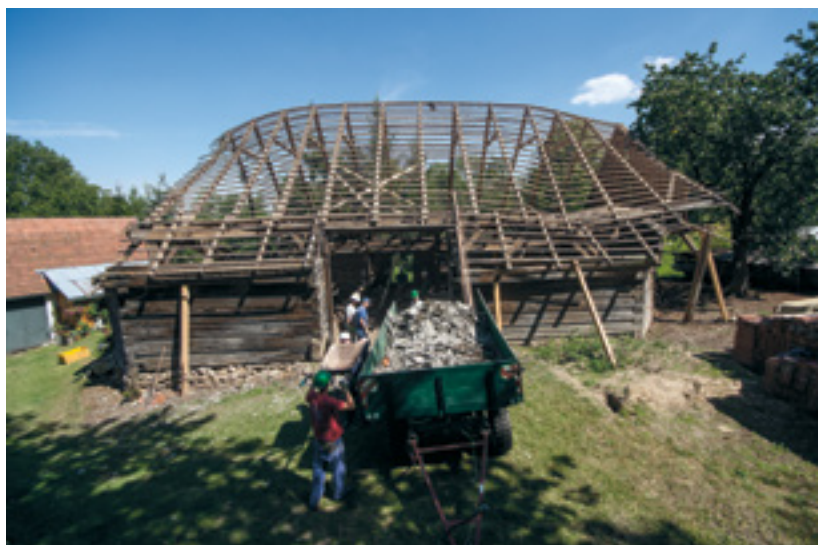
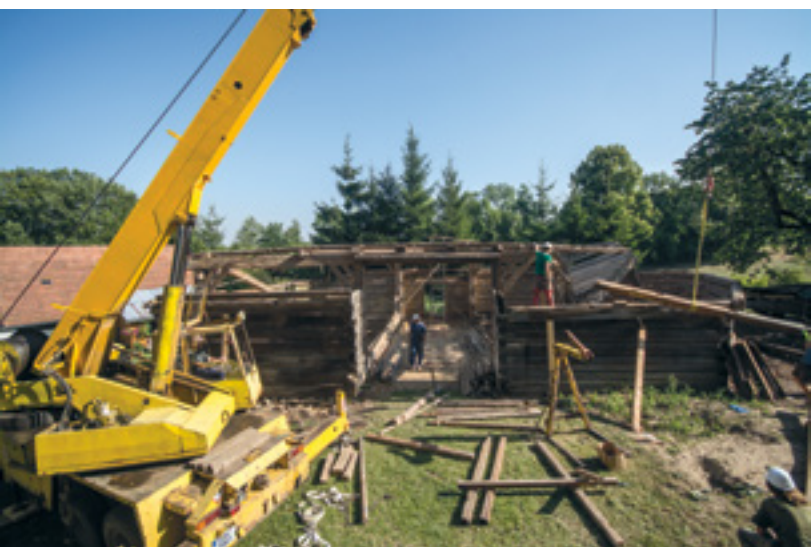
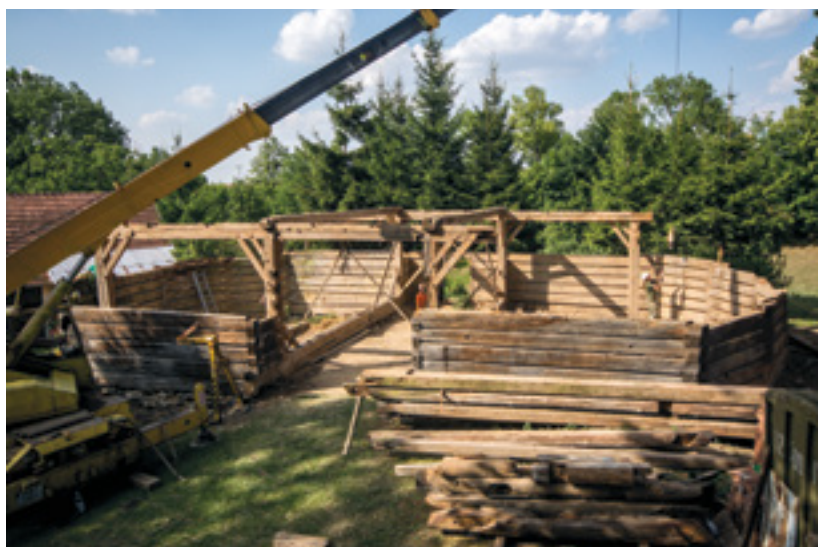
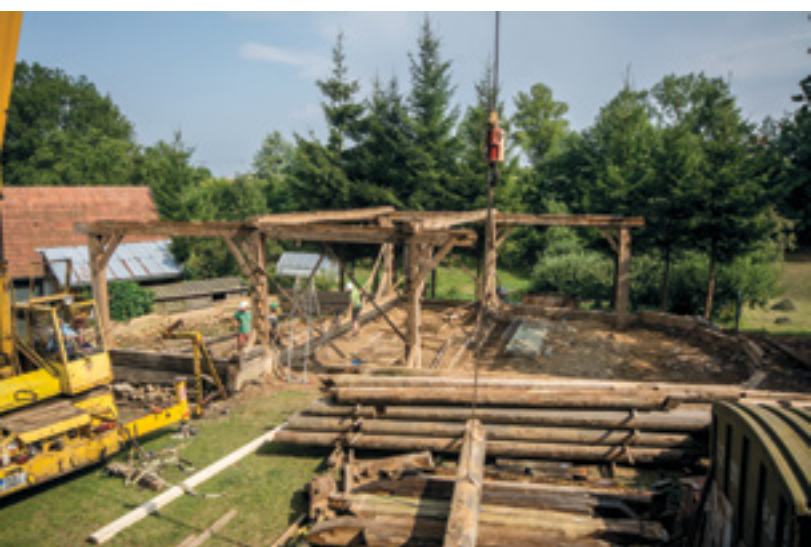
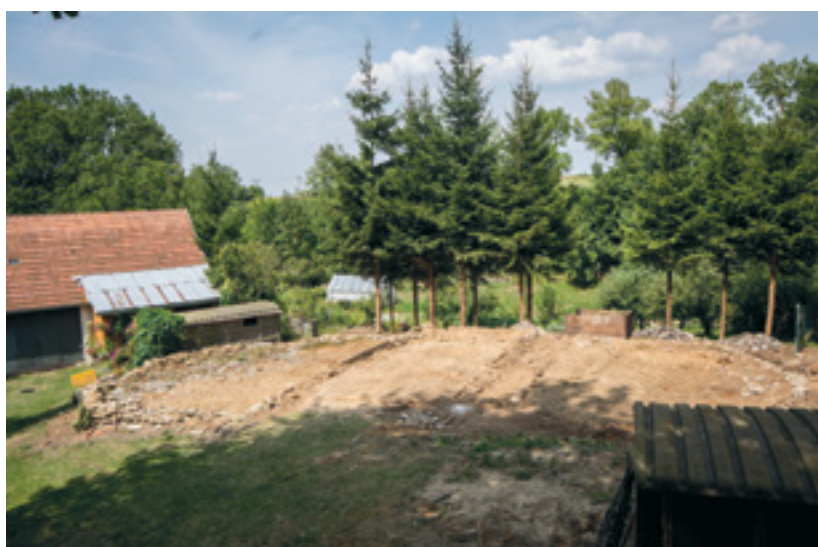
4. Průběh demontáže a převozu stavebních konstrukcí polygonální stodoly při usedlosti čp. 97 v Čistě, 2016, foto J. Kmošek. The course of the disassembly and transfer of building constructions of the polygonal barn at farmstead No. 97 in Čistá. Verlauf des Abbaus und Transports der Baukonstruktionen der polygonalen Scheune vom Bauernhof Hs.-Nr. 97 in Čistá.

Veškerou manipulaci s konstrukčními prvky na staveništi zajišťoval autojeřáb přistavený ke stodole. Ten pomocí háku a textilních úvazů manipuloval s prvky a spouštěl je do volného prostoru před stodolou či rovnou na připravený vlek. Krov byl demontován po celých jednotlivých vazbách, ty byly upevněny na jeřáb, uvolněny v sedlech a odřezány od laťování. Každá vazba byla spuštěna na zem, kde byla demontována a zbavena pozůstatků střešních latí a hřebíků. Při demontáži byl kladen důraz na citlivé zacházení s prvky konstrukce, ale i na bezpečnost pracovníků.

V případě velmi silně poškozených dřevěných prvků bylo prováděno pomocné protézování dřevěnými latěmi staženými textilními úvazy. Demontovány a přenášeny byly i provizorně zpevněné fragmenty konstrukcí, které posloužily jako podklad při výrobě replik.

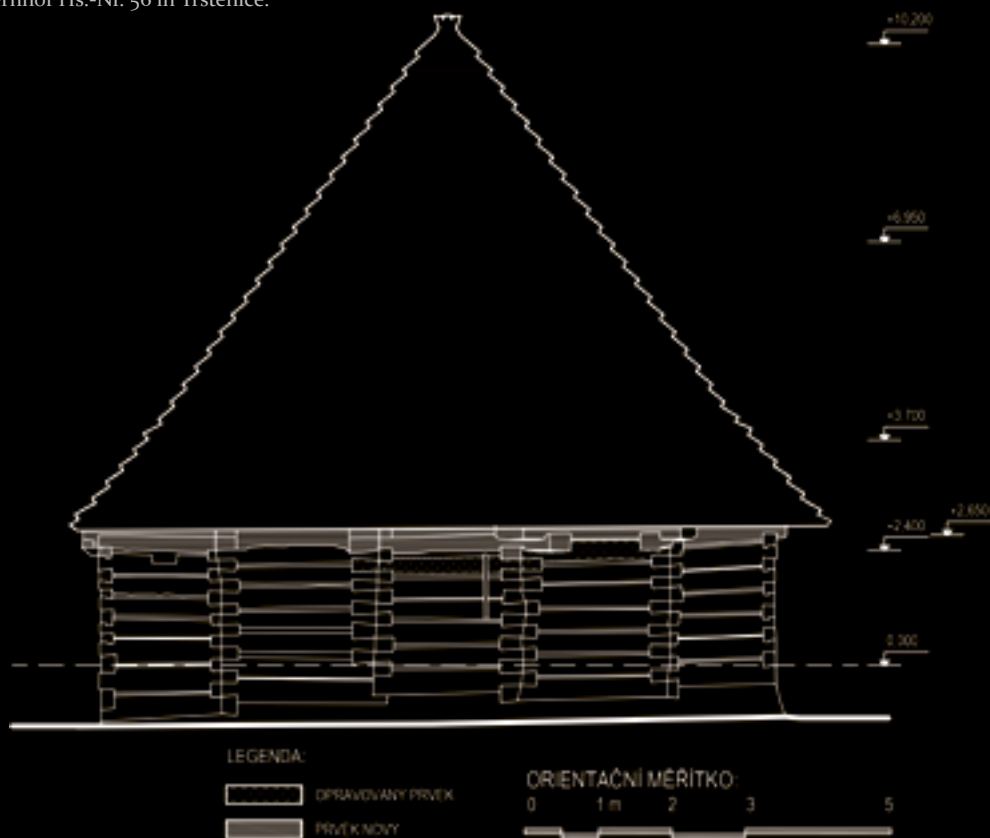
9. Pohled západní, studie obnovy polygonální stodoly při usedlosti čp. 56 v Trstěnici, 2015, vypracovali J. Kraut, V. Kmošek. Western view, study of the renovation of the polygonal barn at farmstead No. 56 in Trstěnice. Ansicht von Westen, Bauentwurf für die Erneuerung der polygonalen Scheune vom Bauernhof Hs.-Nr. 56 in Trstěnice.

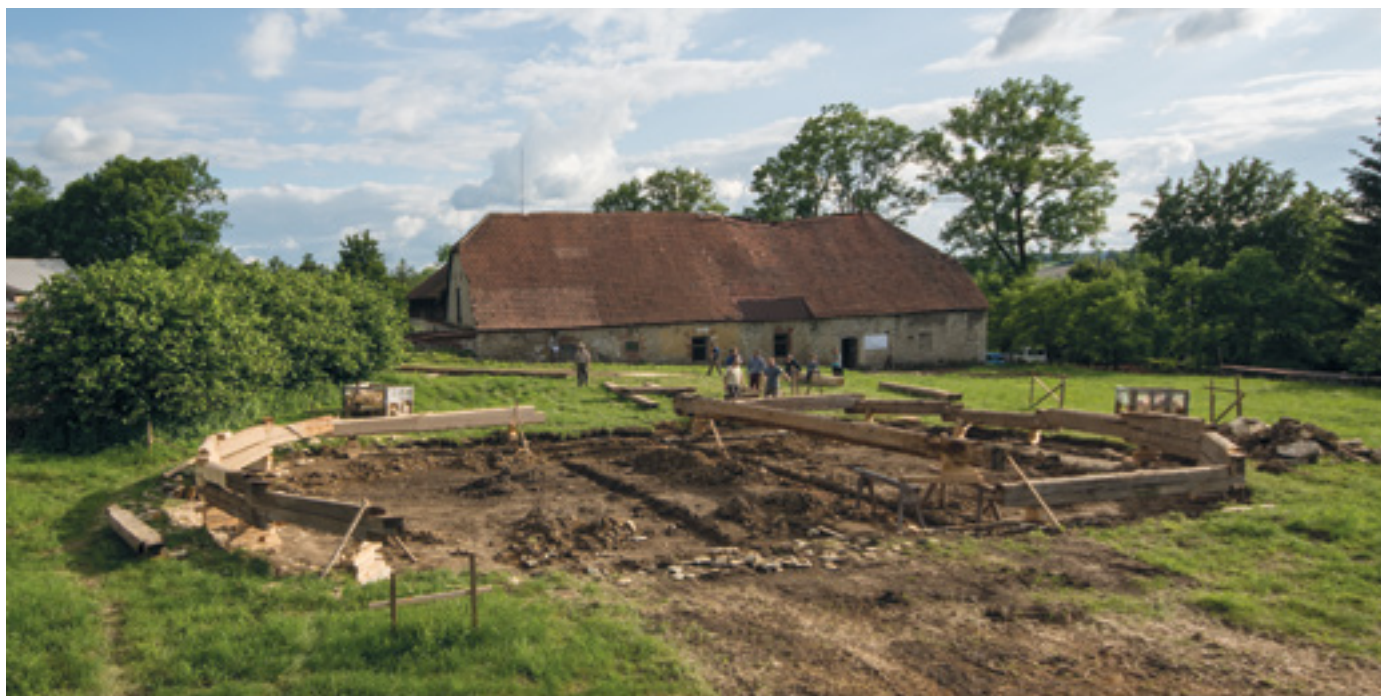
10. Montáž polygonální stodoly na pozemcích přiléhajících k usedlosti čp. 56 v Trstěnici, 2016, foto J. Kmošek. Assembly of the polygonal barn on the premises of farmstead No. 56 in Trstěnice. Aufbau der polygonalen Scheune auf dem Grundstück des Bauernhofes Hs.-Nr. 56 in Trstěnice.

V době tvorby této publikace byly u usedlosti čp. 56 hotové kamenné základy a část podezdívky pro stodolu. Také byly osazeny dvě řady trámů roubení včetně přesného vymodelování geometrie a finálního výškového osazení. Probíhala příprava stavby kamenné podezdívky, aby se stavba mohla doplnit a zatížit zbylými trámy roubení. Po dokončení rekonstrukčních prací na konci roku 2017 bude objekt polygonální stodoly sloužit jako prostor pro hospodářskou činnost. Stodola zároveň poskytne autentické zázemí pro výrobu tradiční doškové krytiny a spolu s dalšími obnovovanými stavbami se tak stane součástí usedlosti čp. 56, která bude vhodnou formou zpřístupněná široké veřejnosti.
