# Koncepce transferu a obnovy roubeného domu čp. 97 z Čisté

Jan Kraut, Vojtěch Kmošek

**Klíčová slova:** Čistá, Trstěnice, transfer lidových staveb, roubený dům, architektonická studie, došková krytina

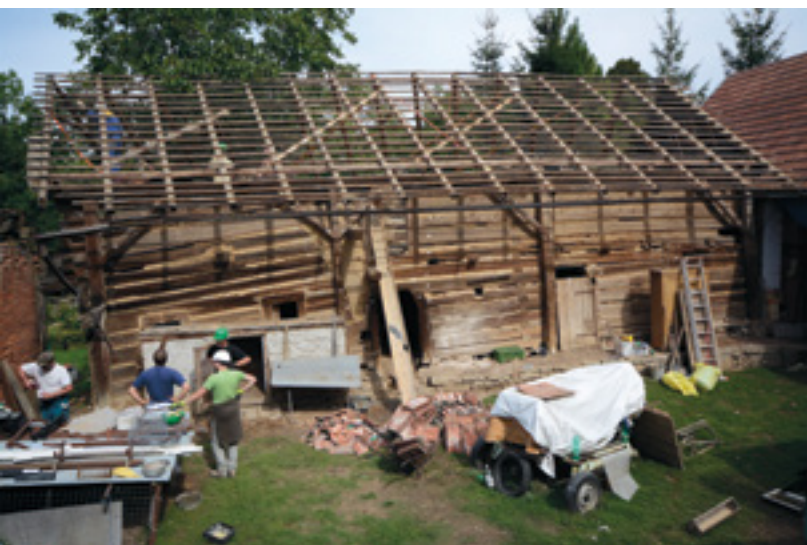
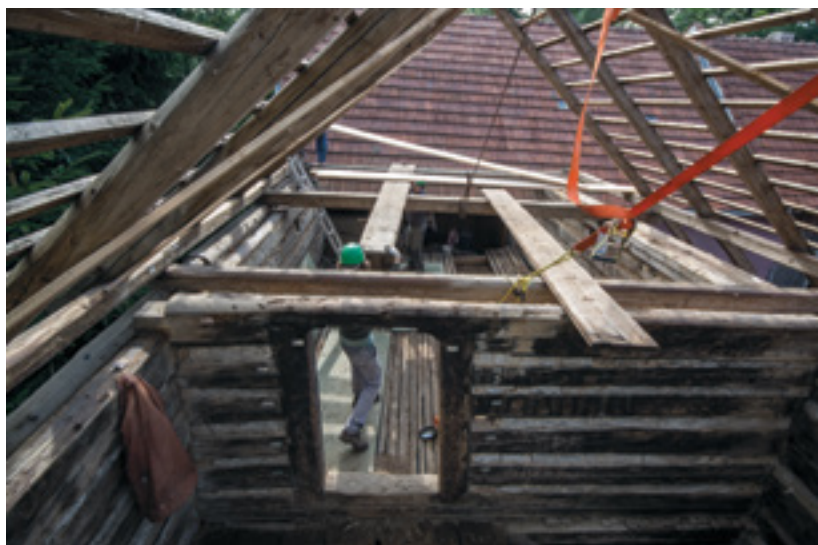
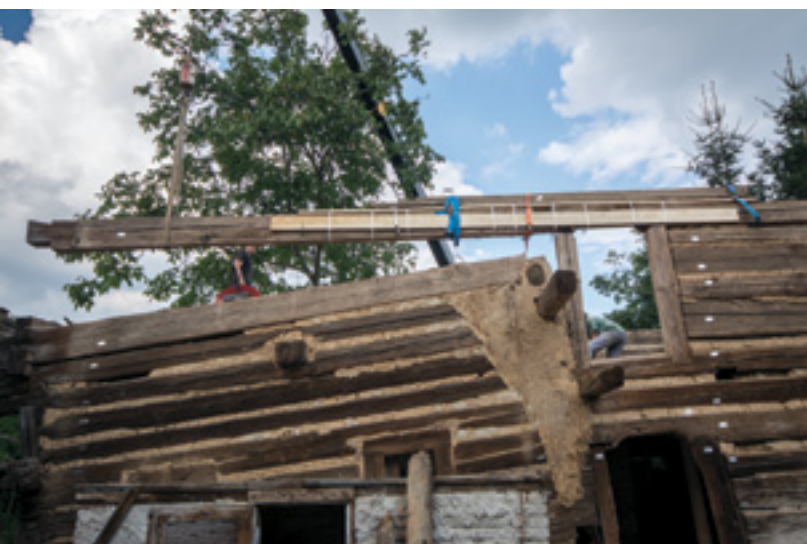
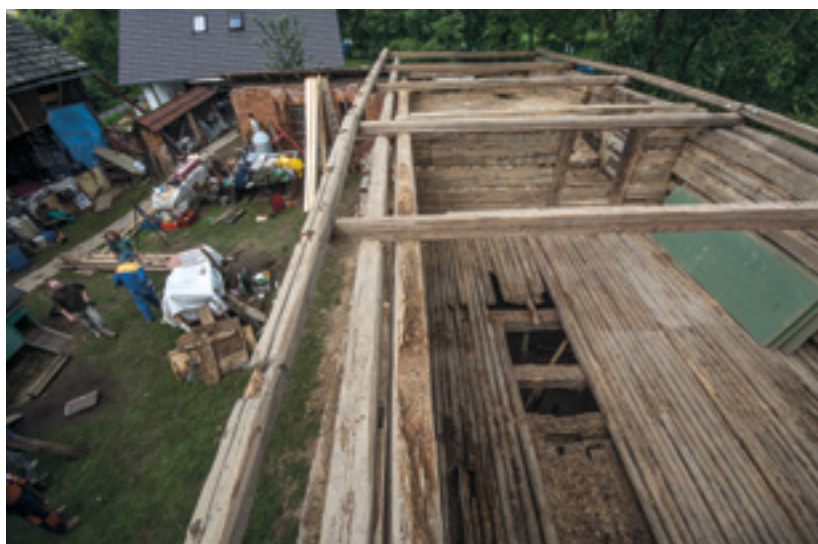
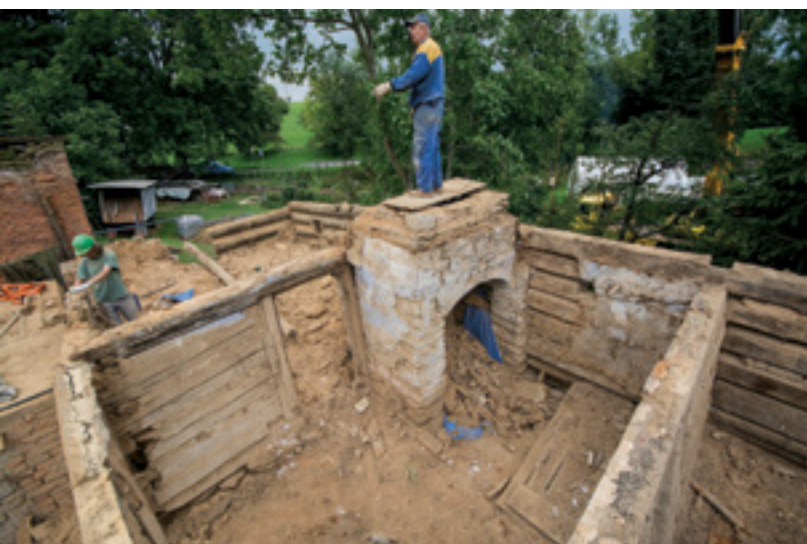
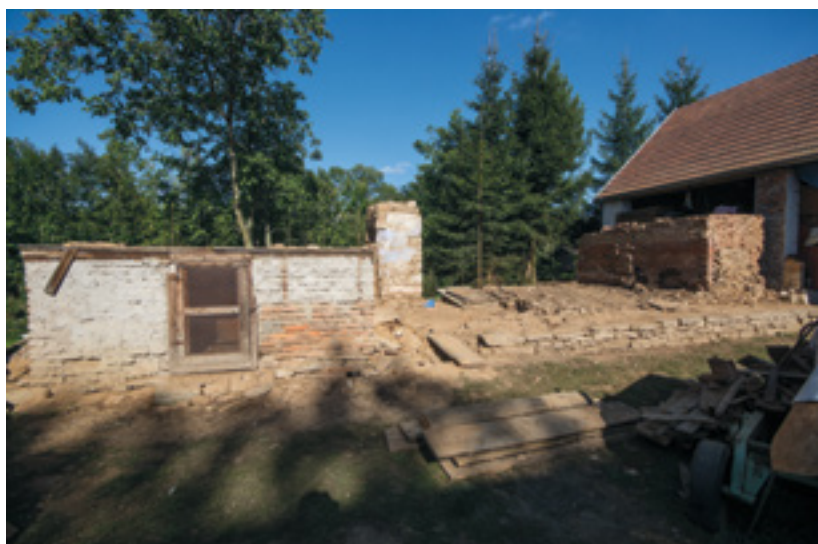
**1. Průběh demontáže roubenného domu čp. 97 v Čistě, 2015, foto J. Kmošek.** The course of the disassembly of timbered house No. 97 in Čistá.  
Verlauf des Abbaus vom Blockhaus Hs.-Nr. 97 in Čistá.

Určitou komplikací byl stav nejstarších konstrukcí a konstrukční řešení jednotlivých částí stavby. Západní stěna domu se vlivem degradace spodních řad trámů výrazně bortila, důsledkem čehož, kromě chátrání samotné štitové stěny, došlo k porušení některých trámů podélných stěn a zaklesnutí konstrukčních spojů do sebe, čímž se zkomplikovala jejich demontáž. Velká část trámů

zejména v prvním nadzemním patře stavby byla značně degradována působením zvýšené vlhkosti, dřevokazného hmyzu, mravenců, hniloby či opotřebením v důsledku chovu hospodářských zvířat. U mnohých konstrukcí se zachoval pouze vnější plášť, vyplněný prachem z dřevní hmoty. Vzhledem k vysoké historické hodnotě těchto prvků byla snaha všechny části stavby přenést pokud možno neporušené a opětovně je použít při obnově nebo jako předlohu pro tvorbu jejich replik. Trámy, které se zachovaly v kompaktním stavu byly dočasně zpevnovány pomocí dřevěných desek a hranolů, které sloužily pro rozložení váhy a zatížení trámy, a umožnily tak jeho bezpečné přenesení. Všechny konstrukční materiály byly převáženy do nedaleké haly zemědělského družstva v Čisté, kde je dočasně uskladněna i polygonální stodola.

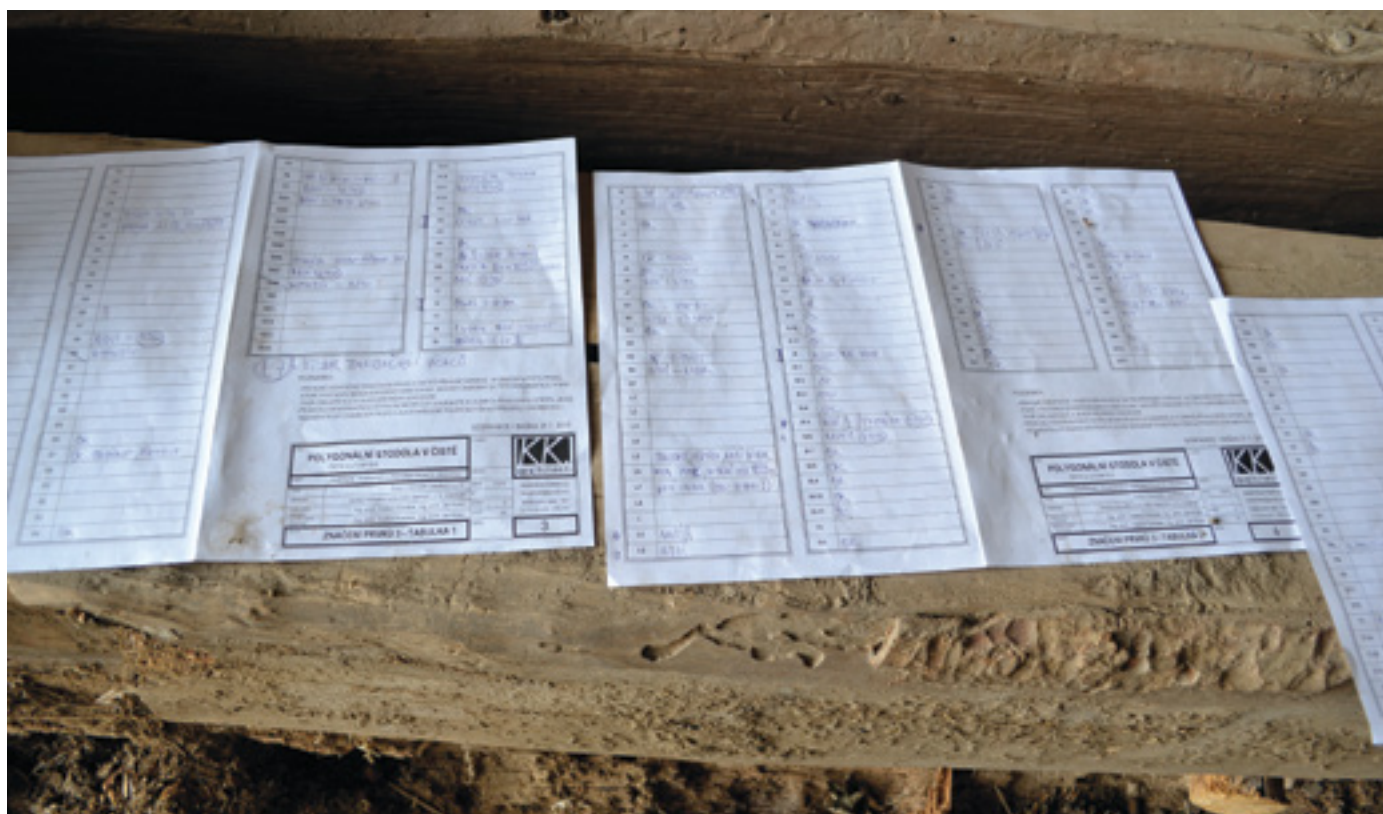
**2. Dokumentace pro rozebrání roubenného domu čp. 97 v Čisté, 2016, foto J. Kraut.** Documentation of the disassembly of timbered house No. 97 in Čistá. Unterlagen für den Abbau des Blockhauses Hs.-Nr. 97 in Čistá.

Během prací na polygonální stodole se ukázalo, že po praktické stránce systém dokumentace i provedení samotného značení funguje a stačí jej tedy aktualizovat pro druhý transferovaný objekt. I v případě roubeného domu se z konstrukčního hlediska jedná o relativně jednoduchou stavbu. Značení jednotlivých stěn, částí stavby či skladby stropních trámů využívá prostého vzestupného značení prvků ve sledu, v jakém se na stavbě nacházejí. Pokud by se jednalo o objekt složitější dispozice, např. vícetraktový dům, systém by zůstal stejný, avšak zhoršila by se orientace v celé stavbě. Oproti polygonální stodole má dům i patro, jehož roubení navazuje na stěny v prvním nadzemním podlaží. V případě obvodových stěn jsou trámy značeny pouze jediným kódem napříč patry od prvního po poslední trám. Vnitřní stěny

jsou značeny v každém patře zvlášť, a to písmenem abecedy. Nutné bylo pouze najít přesnou hranici změny značení, kterou vymezoval prkenný či povalový záklop stropních trámů.

Na stavbě byly označeny veškeré viditelné konstrukční prvky. Trámy či jejich fragmenty nalezené během demontáže byly ihned doznačeny a popsány. Zpětné dohledání těchto prvků bez existující dokumentace by bylo mnohdy nemožné. Drobnou výjimku v zaběhlém systému značení představuje povalový strop nad světnicí, který byl v tak špatném fyzickém stavu, že bylo rozhodnuto prvky neoznačit. Možnost záměny takto specifických prvků je nepravděpodobná. Označení povalů standardním způsobem, tj. přibitím štítku na jejich povrch, nebylo vzhledem ke stavu materiálu možné. Pokud byl na jiném místě nalezen materiál v podobném stavu, byl na něj štítek připevněn provázkem či byl označen křídou.

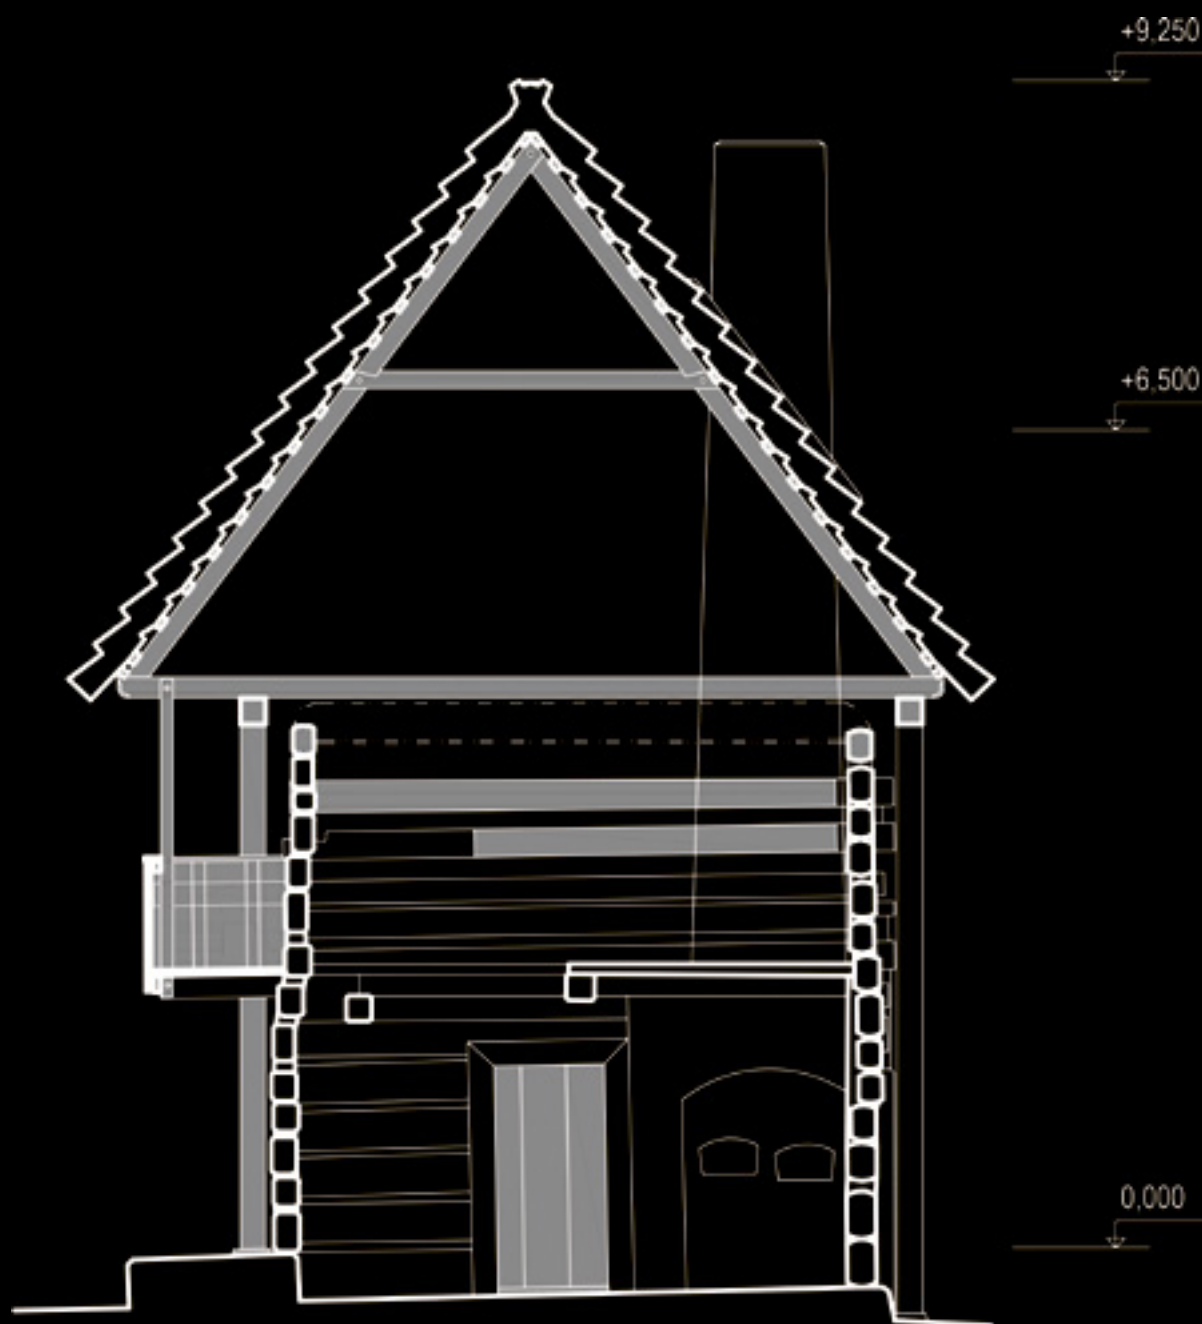
7. Příčný řez, studie obnovy roubenného domu, 2015, vypracovali J. Kraut, V. Kmošek. Cross section, study of the renovation of the timbered house. Querschnitt, Bauentwurf für die Erneuerung des Blockhauses.

Obecně bude důsledně dbáno na odlišení původních a nově doplňovaných prvků. Nové trámy budou hladce opracované a zhotovené za využití současného řemeslného standardu. Zejména tomu tak bude u oprav většího rozsahu, u drobných úprav např. spojů roubení bude přístup individuální. Obnova se bohužel neobejde bez tvorby novotvarů, jako je tomu v případě nedávno odřezané jihovýchodní stěny. Tu je nezbytné i ze statického hlediska doplnit. Tento zásah bude proveden formou výroby replik podle zachovalých konstrukcí takovými postupy, které nebudou narušovat celkový charakter historické stavby a při bližším pohledu budou tyto doplňky snadno rozeznatelné. Nad původním a historicky hodnotným srubem bude vystavěna podstávka s hambalkovým krovem a doškovou krytinou. Podstávková konstrukce bude vynášet hmotu krovů a střešní krytiny mimo silně degradované konstrukce srubu. Střecha bude tvarově jednoduchá, neboť není možné objektivně určit její historickou podobu. Obnovena bude pavlač vedoucí do patra nad síň. Zábradlí pavlače bude tvořeno příklopovým bedněním z hladkých hoblovaných desek bez jakýchkoliv ornamentů a ozdob, včetně jednoduchých sloupků. Výsledek se tak spojí s objektem bez použití romantizujícího tvarosloví či jiných nedokonalé podložených rekonstrukcí.
