Koncepce obnovy zděné usedlosti čp. 56 v Trstěnici

Vojtěch Kmošek, Jan Kraut

Conception of the restoration of brick farmstead No. 56 in Trstěnice

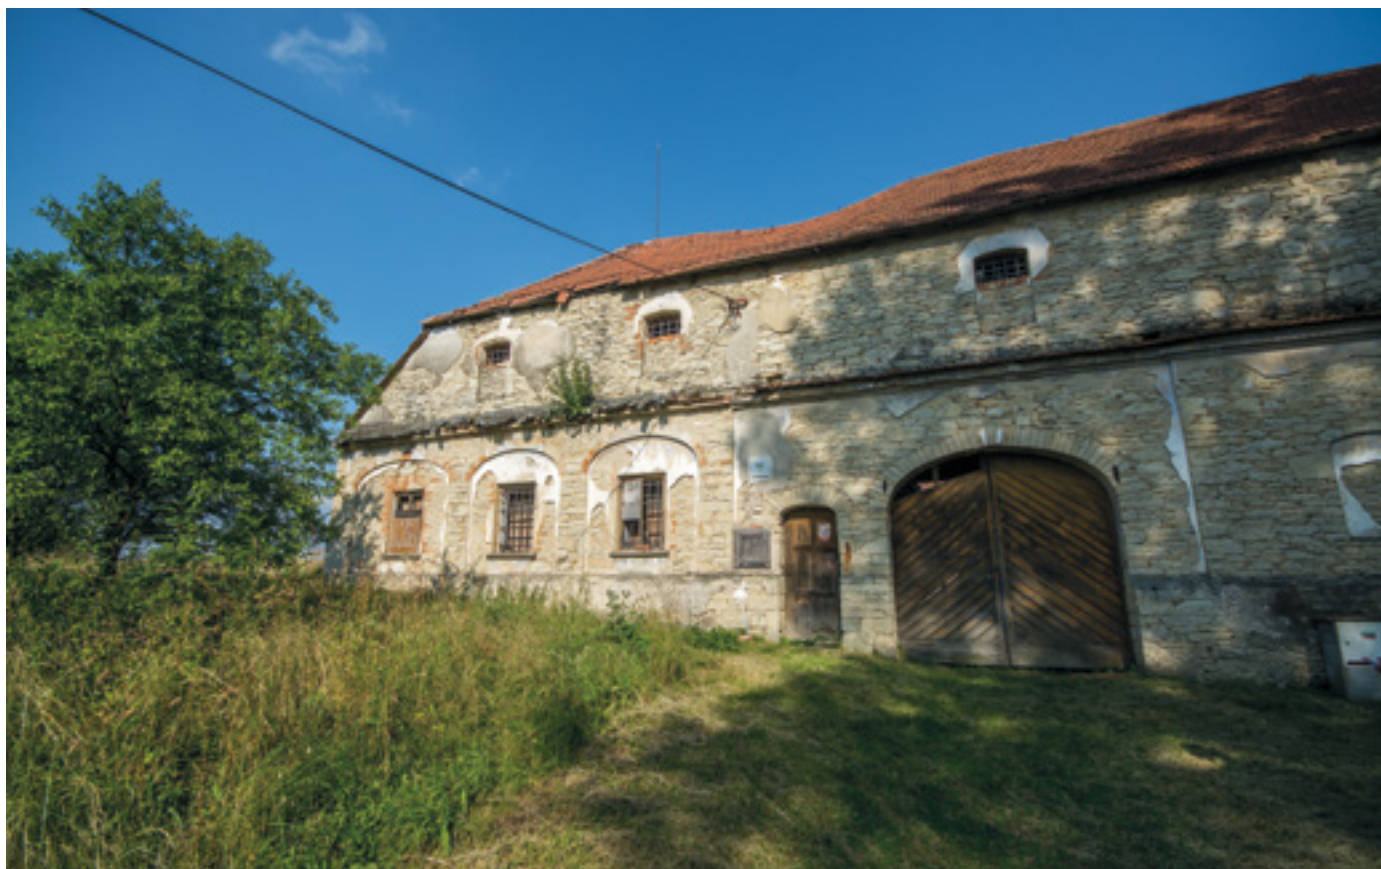
1. Západní průčelí usedlosti čp. 56 v Trstěnici, 2016, foto J. Kmošek. Western facade of farmstead No. 56 in Trstěnice. Westfassade des Bauernhofes Hs.-Nr. 56 in Trstěnice.

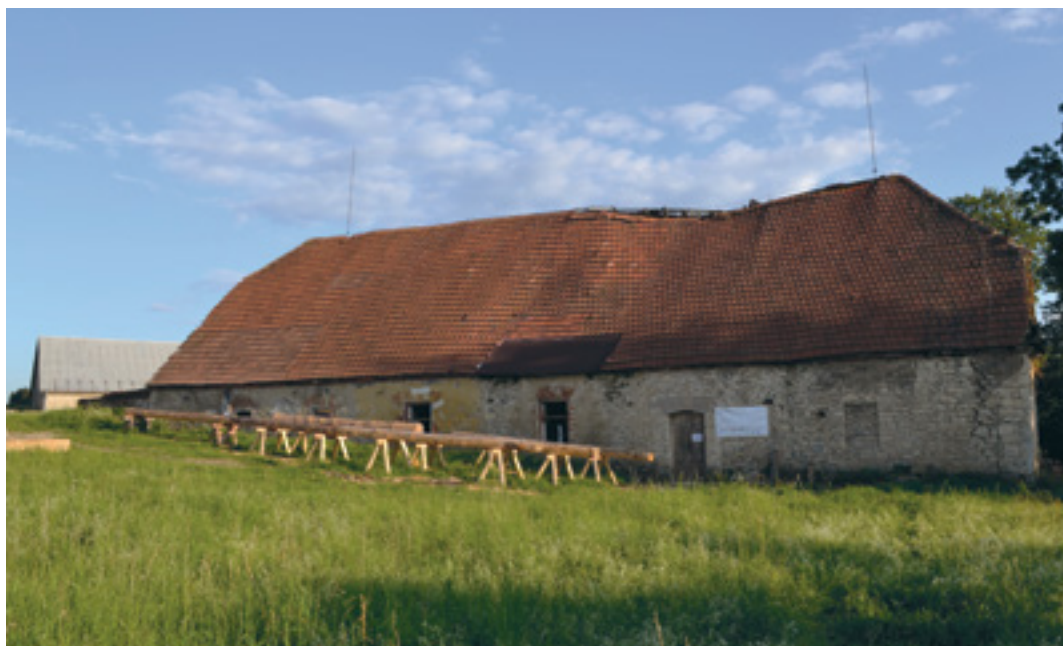
2. Severní stěna usedlosti čp. 56 v Trstěnici, 2016, foto V. Kmošek. Northern wall of farmstead No. 56 in Trstěnice. Nordwand des Bauernhofes Hs.-Nr. 56 in Trstěnice.

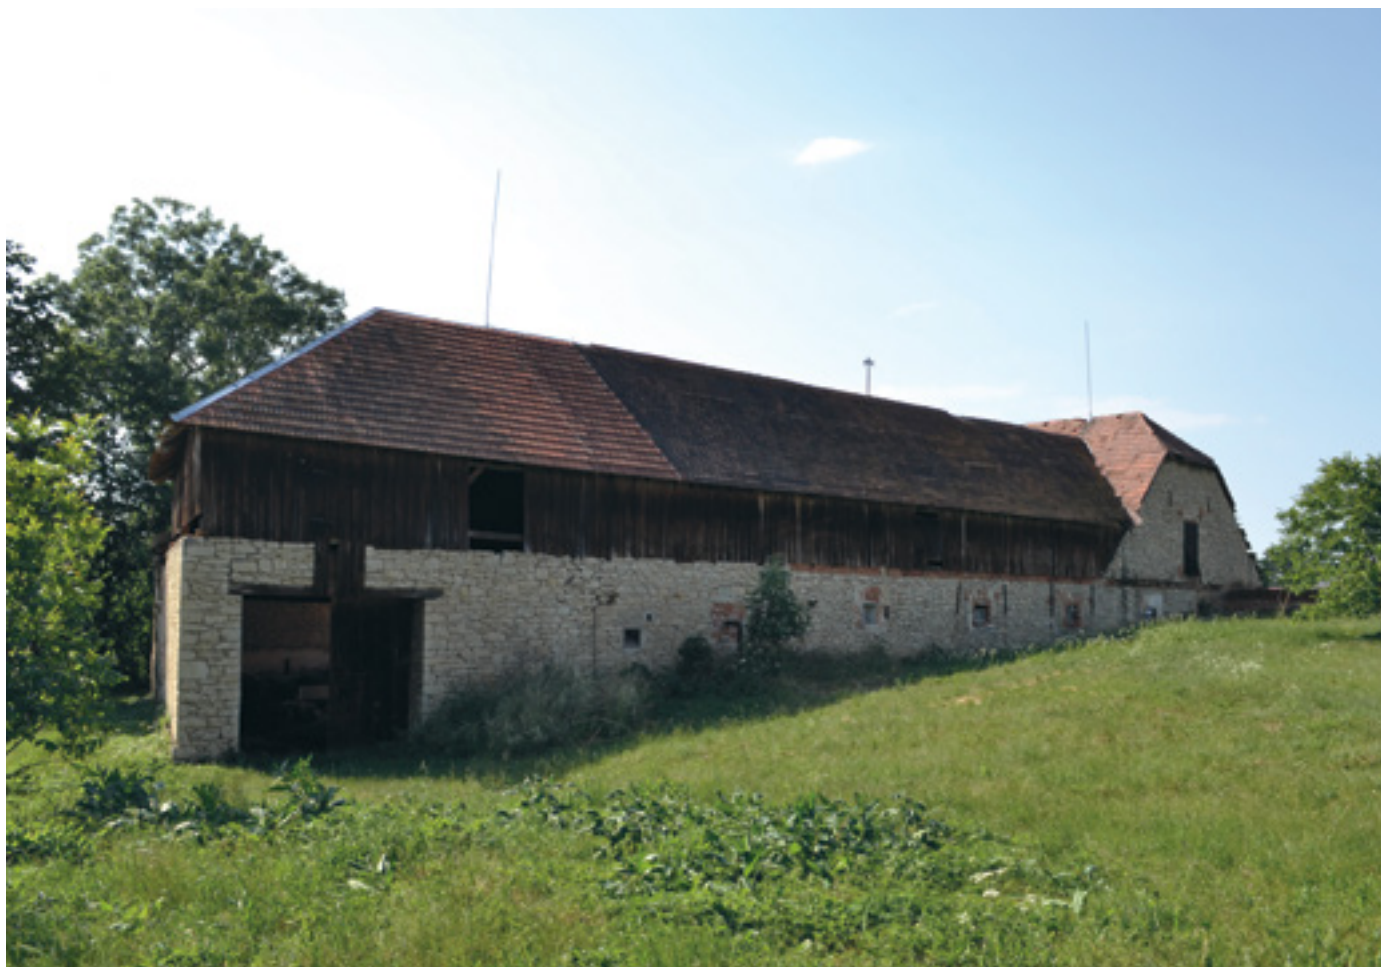
3. Východní stěna usedlosti čp. 56 v Trstěnici, 2015, foto J. Kmošek. Eastern wall of farmstead No. 56 in Trstěnice. Ostwand des Bauernhofes Hs.-Nr. 56 in Trstěnice.

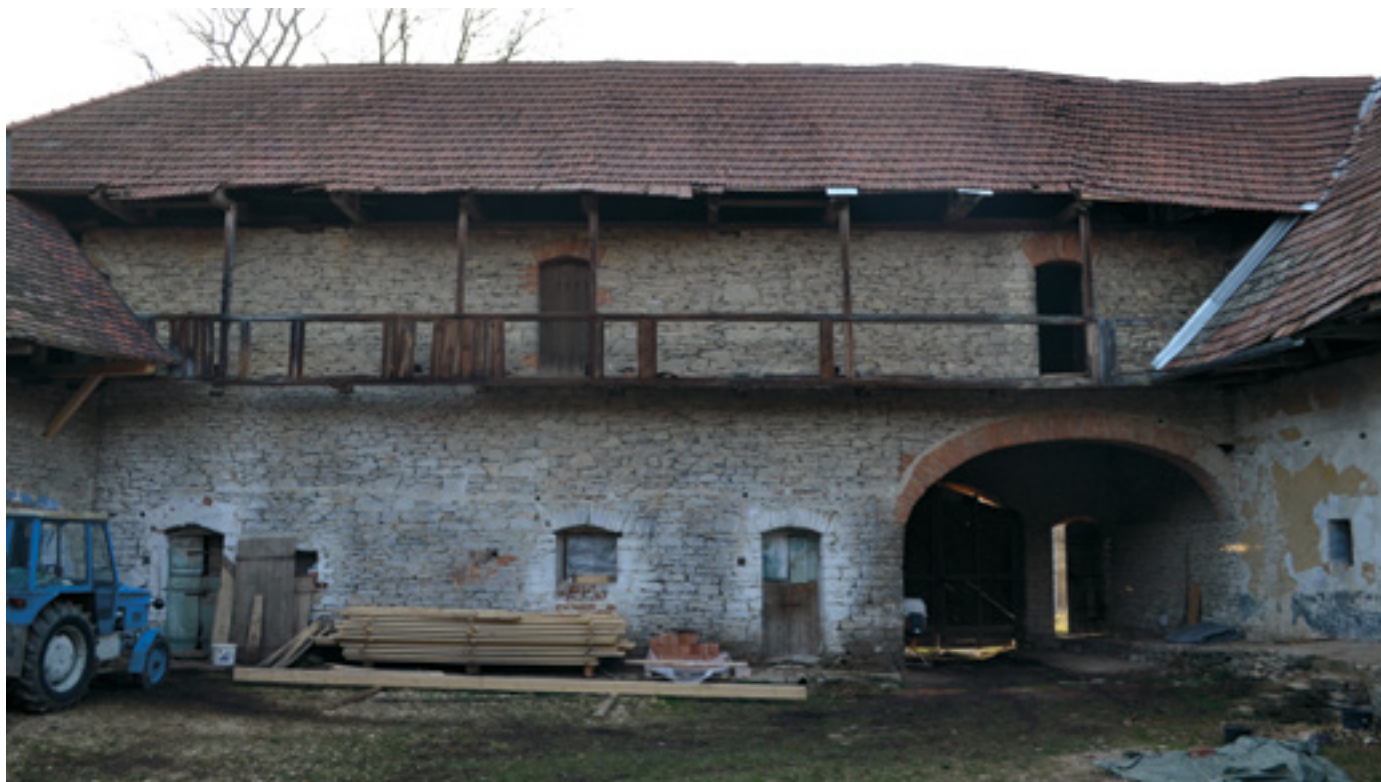
4. Západní stěna dvora, usedlost čp. 56 v Trstěnici, 2015, foto V. Kmošek. Westwand des Hofes, Bauernhof Hs.-Nr. 56 in Trstěnice.

i do vnitřního dvora. Ten je dokola lemován pochozí kamennou zábřezí, která je kryta přesahem střechy. Zábřež je místy poškozená a částečně upravená dobetonováním horní plochy. Její plocha bude částečně rozebrána a po opravě a doplnění opěrných zdí bude v původní skladbě obnovena. Hnojiště umístěné ve středu dvora stále slouží svému původnímu účelu a s jeho funkčním využitím se počítá i v koncepci provozu hospodářství.

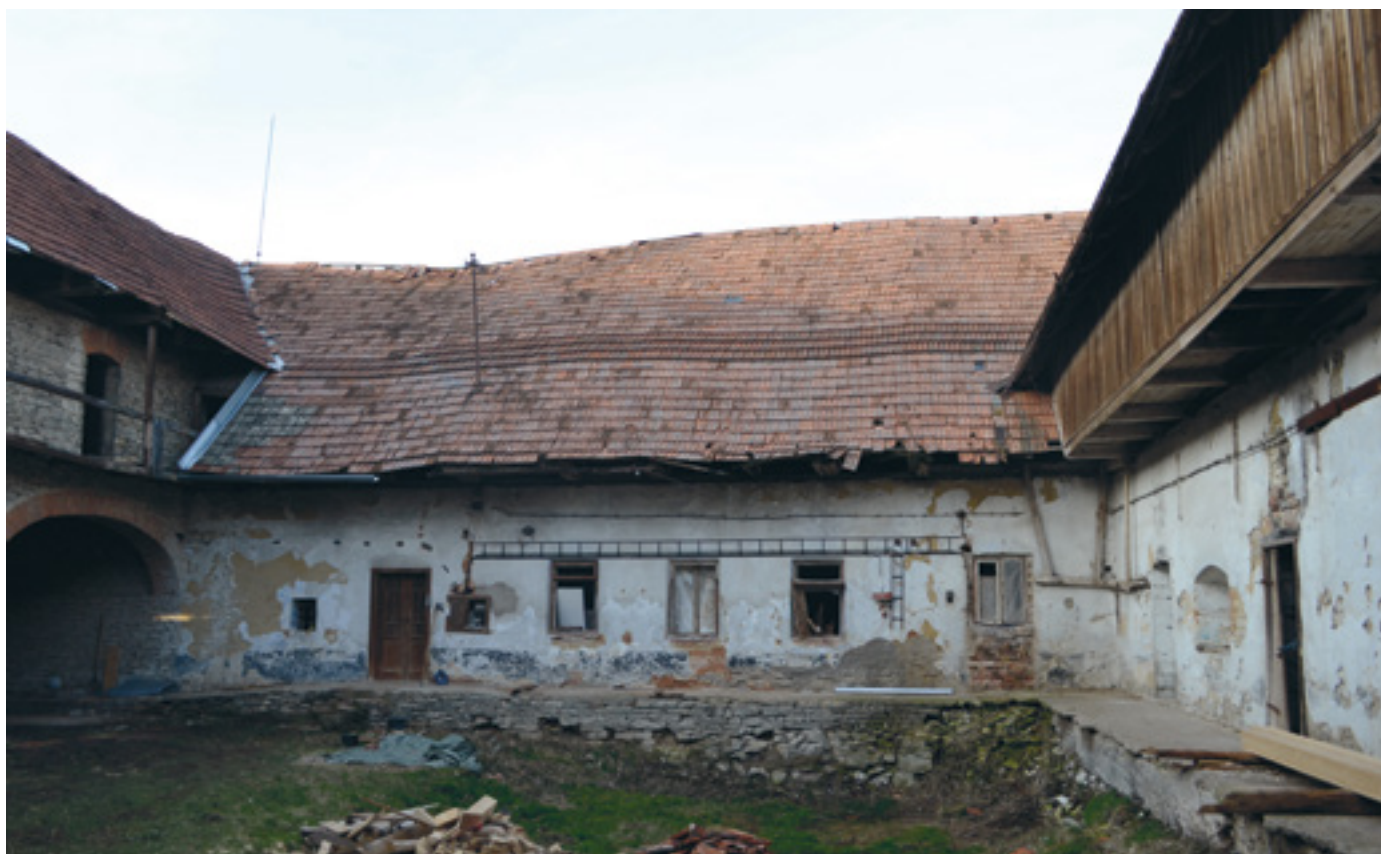
5. Severní stěna dvora, usedlost čp. 56 v Trstěnici, 2016, foto V. Kmošek. Northern wall of the courtyard, farmstead No. 56 in Trstěnice. Nordwand des Hofes, Bauernhof Hs.-Nr. 56 in Trstěnice.

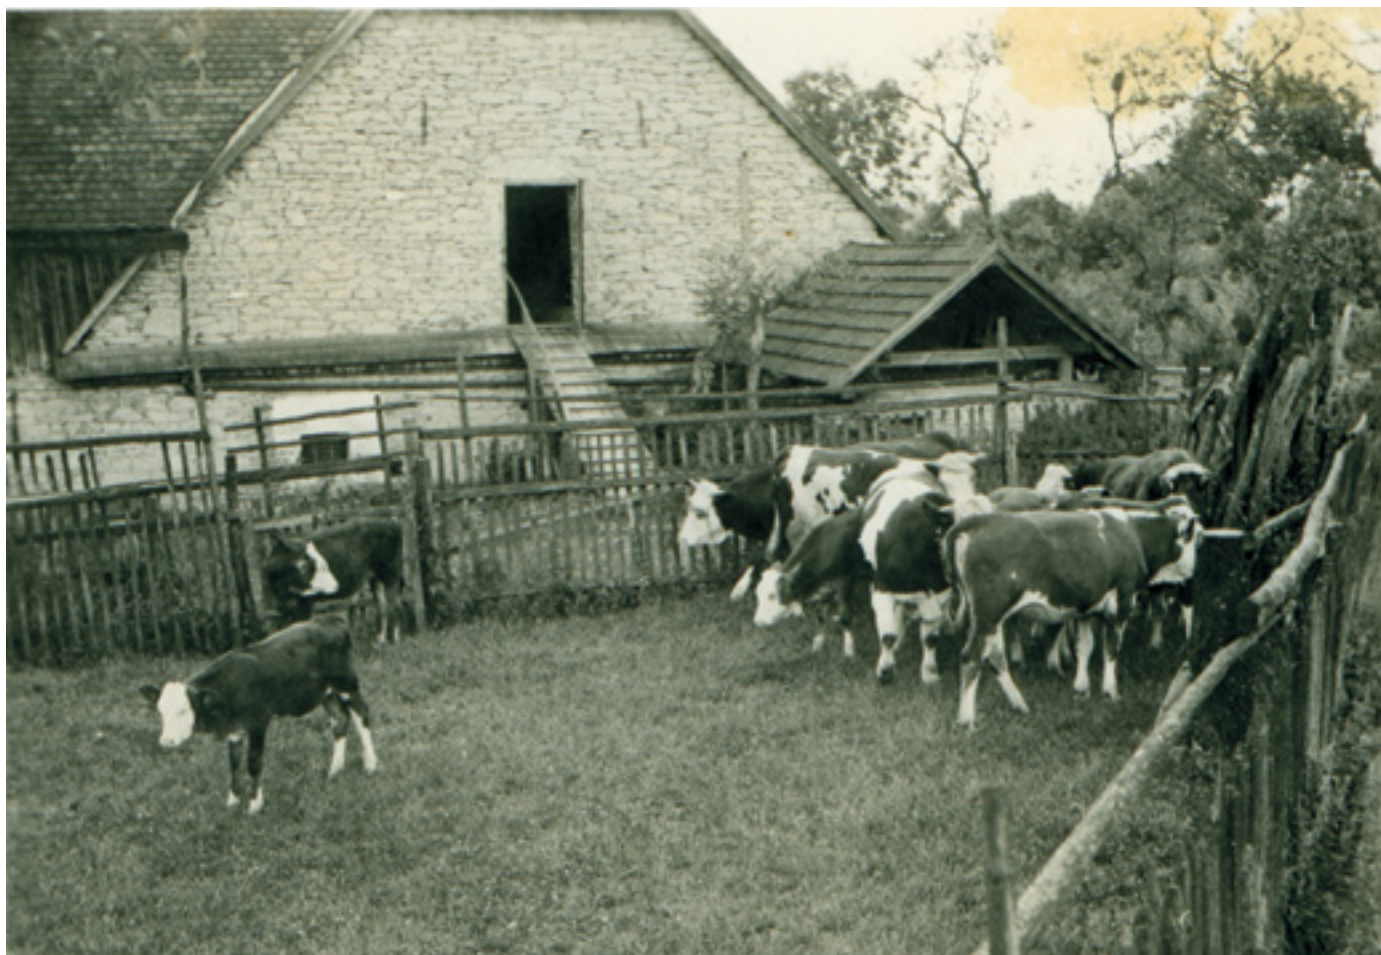
10. Původní oplocení pastviny, usedlost čp. 56 v Trstěnici, kolem roku 1950, archiv rodiny Sotonových. Original fencing of the pastures, farmstead No. 56 in Trstěnice. Die ursprüngliche Umzäunung von der Weide, Bauernhof Hs.-Nr. 56 in Trstěnice.

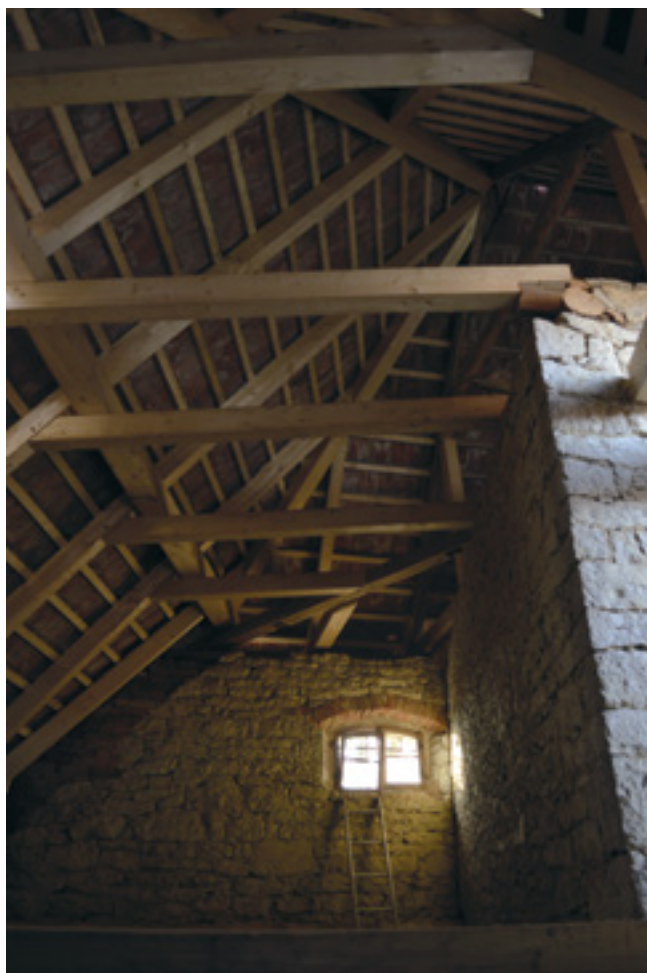
11. Obnovený krov a střecha nad jihozápadním nárožím, usedlost čp. 56 v Trstěnici, 2016, foto V. Kmošek. Restored truss and roof above the south-west corner, farmstead No. 56 in Trstěnice. Der erneuerte Dachstuhl und das Dach über der südwestlichen Ecke, Bauernhof Hs.-Nr. 56 in Trstěnice.

The first step of the reconstruction will be the restoration of the roof constructions, especially of the roof above the northern wing and the south-west corner. The emphasis is placed on the maximum preservation of the original construction elements, so the statically disturbed elements together with the lathing will be replaced in the truss construction. As the replicas of the original truss elements will be exposed, their surface will be worked by planing. The original ceramic tiles will be used, cleaned with water and with missing pieces added. As the original chimney bodies have remained partially preserved, they will be repaired or reconstructed according to the original design. The cornices and facades following on the roof level will be restored to the original extent and dimensions using the original technologies of lime plaster and stucco. In the frontage, the cornice and the little roof with slate roofing will be renewed. The stone porch lining the inner courtyard will be partially taken to pieces and restored in the original composition after the repair and completion of the retaining walls. The dunghill in the middle of the courtyard still serves its original purpose and its functional use is included also in the conception of the operation of the farmstead.

in the organization of specialized craft courses and in the education. Structural securing of the complex and a partial repair of the roofs took place in 2015. Extensive works on the renovation of the complex, particularly the repair of the truss construction and of the roof in the south-west corner, started in 2016.

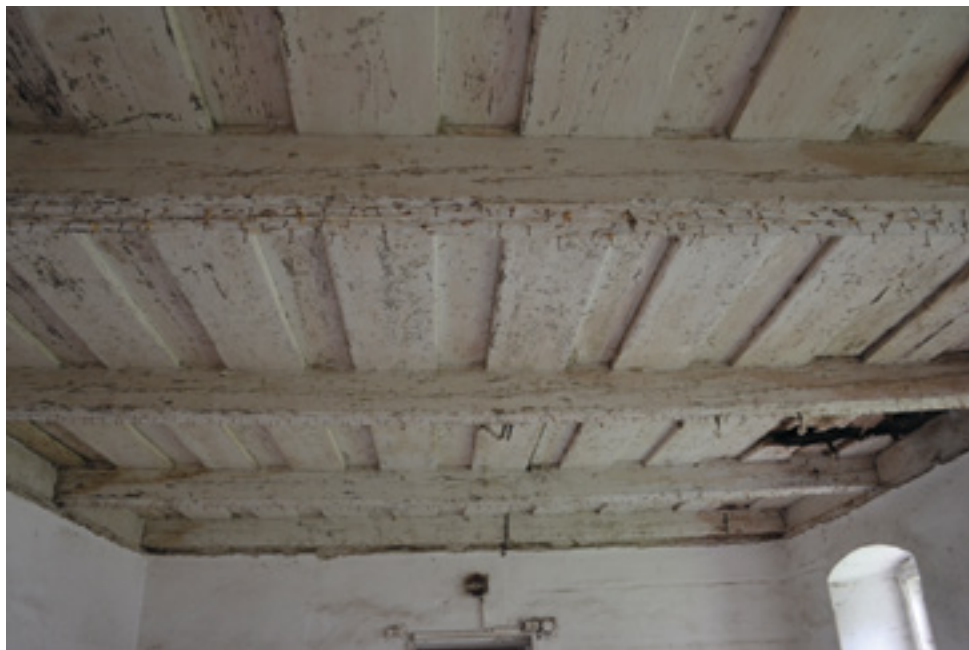
12. Nález původního dřevěného stropu při odstranění rákosového podhledu ve světnici, usedlost čp. 56 v Trstěnici, 2016, foto V. Kmošek. Finding of the original wooden ceiling after the removal of cane ceiling in the sitting room, farmstead No. 56 in Trstěnice. Fund der ursprünglichen Holzdecke nach dem Abtragen der Schilfverkleidung in der Stube, Bauernhof Hs.-Nr. 56 in Trstěnice.

Usedlost do dnešní doby prošla několika stavebními úpravami, z nichž je přesně datovaná úprava krovu a fasády v roce 1871 a 1872. Další stavební úpravy byly již menšího rozsahu, např. vytvoření koupelny, rákosového stropu ve světnici, elektrifikace. Do dnešní doby se tedy dochovala podoba usedlosti z 19. století v téměř nezměněném stavu. Poslední stavební úpravy byly provedeny v 60. letech 20. století a spočívaly ve vybetonování zábřeže, výměně dveří v chlévech, rozšíření hnojiště, přestavbě zděné stodoly atd. Při obnově bude kladen důraz na maximální zachování původních stavebních prvků a použitých materiálů. Situaci velmi ztěžuje špatný technický stav usedlosti. Mnoho dochovaných prvků se nachází v tak špatném technickém stavu, že dojde k jejich výměně. Je zde ale mnoho dalších prvků a stavebních konstrukcí, u nichž bude řešena odborná oprava s restaurátorským přístupem (dveře, trámový strop, zábřež atd.). Úpravy pro bydlení do současného standardu budou řešeny s ohledem na stáří stavby a typ stavebních konstrukcí. V tomto případě bude standard obývání adekvátně upraven, aby nedošlo ke změně vzhledu stavby.

die Innenwände mit Kalkputz und -stuck versehen. Die Decken werden nach dem originellen Bauzustand im ursprünglichen Ausmaß wiederhergestellt, einschließlich der Schilfverkleidung und schmuckhaften Reliefs. Man findet im Objekt außer Holzdecken auch gewölbte Decken aus Ziegelsteinen vor. Ein Teil der Gewölbe ist statisch unzulässig und ihre Instandsetzung bildet einen Bestandteil von statischer Verfestigung des Objekts.
