# Stavebněhistorický průzkum roubeného domu a polygonální stodoly usedlosti čp. 97 v Čisté

Vladislava Říhová, Zuzana Křenková

**Klíčová slova:** Čistá, stavebněhistorický průzkum, lidová architektura, roubený dům, polygonální stodola, předbělohorská architektura

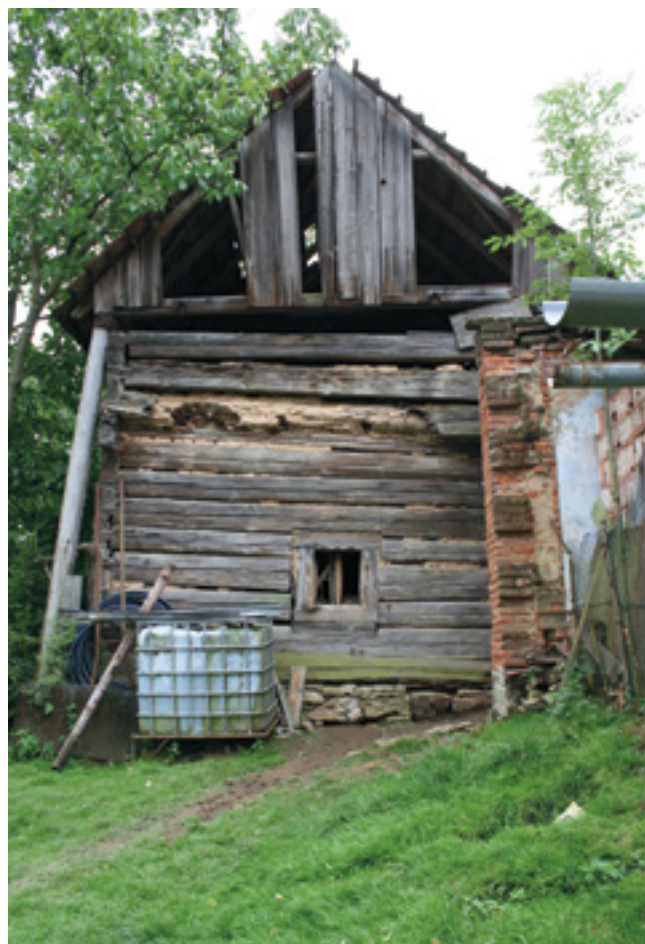
**4. Severozápadní průčelí roubeného domu, 2015, foto V. Říhová.** North-west facade of the timbered house. Nordwestliche Fassade des Blockhauses.

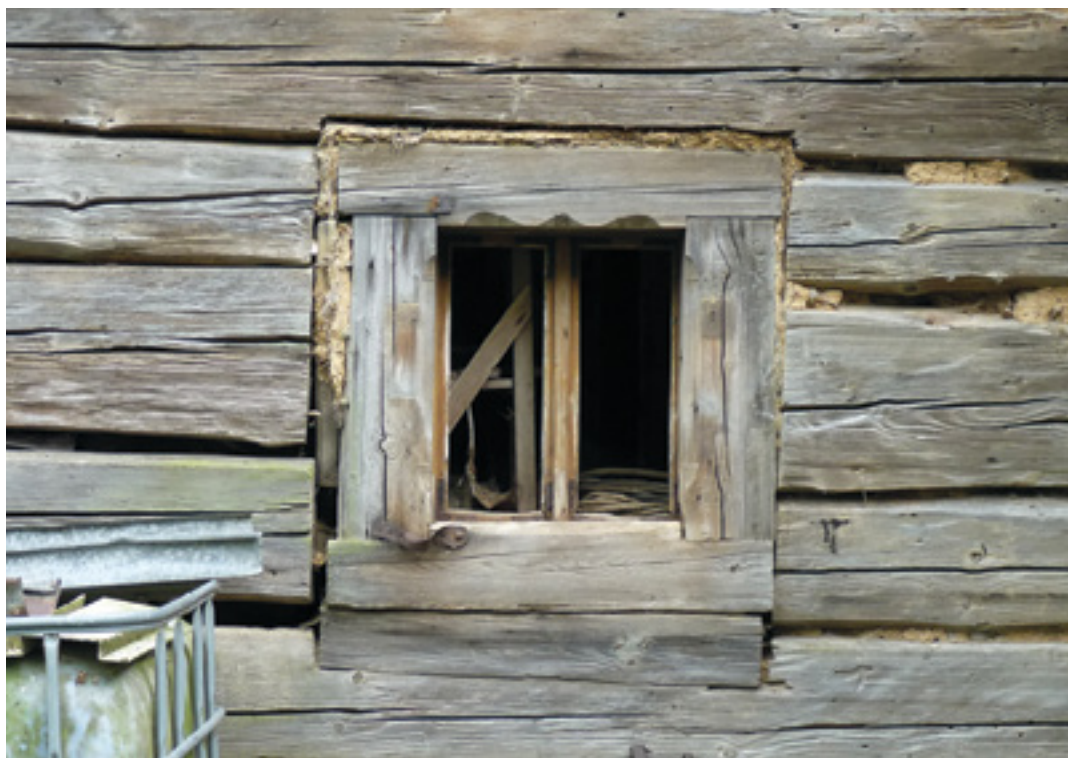
5. Okno světnice roubeného domu s masivní zárubní v severozápadním průčelí, 2015, foto Z. Křenková. Window of the timbered house sitting room with a massive frame in the north-west facade. Stubenfester mit massiver Fens-terrahmung in der nordwestlichen Fassade des Blockhauses.

*V roubení vysokých stěn světnice se v dolní části uplatňují masivní tesařsky zdobené trámové zárubně oken, jedno v hlavním průčelí a dvě (zčásti zatarasená přístavkem) v bočním dvorním. Sloupky zárubní jsou opatřeny okosením s náběhy, na překladu vykrojenými do motivu oslího hřbetu.<sup>44</sup>*

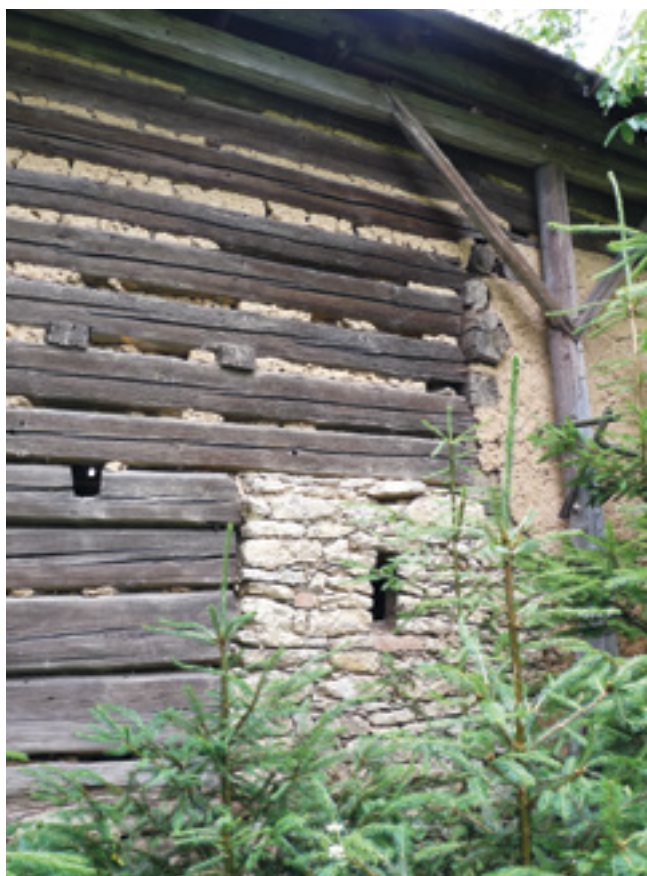
6. Detail severovýchodního průčelí roubeného domu, 2015, foto V. Řihová. Detail of the north-east facade of the timbered house. Detail der nordöstlichen Fassade des Blockhauses.

směrem do interiéru a je pokryta silnou vrstvou lepenice. Ostatní prostory jsou vystavěny z trámů hraněných z obou stran. V mezerách mezi trámy jsou prvky opatřeny floky a vyplněny omazávkou ze směsi hlíny, sena a slámy. Omazávka původně kryla celé severovýchodní průčelí světnice. V místech, kde se nedochovala, po ní zůstaly stopy v podobě floků v ploše trámů.

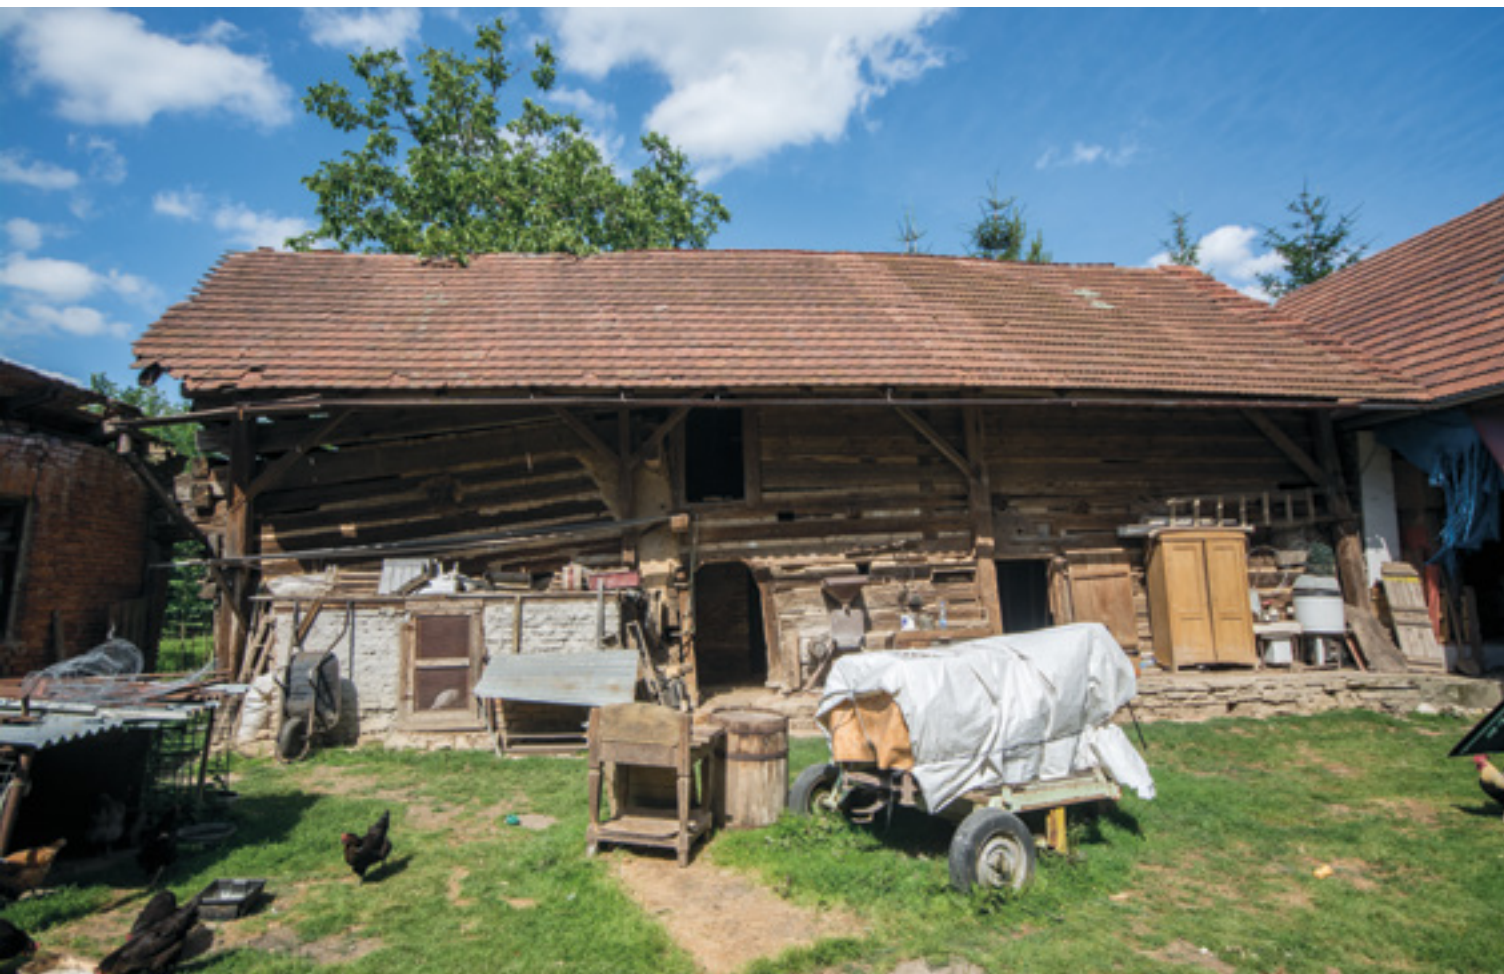
7. Jihozápadní průčelí roubeného domu, 2015, foto J. Kmošek. South-west facade of the timbered house. Südwestliche Fassade des Blockhauses.

Roubený rastr jihozápadního dvorního průčelí je prolomen vstupním sedlovým portálem vedoucím do síně. Pravá stojka portálu je novodobá, levá stojka přichycená k roubení na drážku a překlad jsou původní součásti konstrukce. Portálu chybí práh, dveřní křídlo má jednoduchou svlakovou konstrukci z prken spojených okosenými příčníky. Vrátko jsou zavěšená na pásových závěsech s rozšířenými listkovými závěry ukončenými špičkou. Z vnější strany křídla se uplatňuje jen drobný trojúhelný kovaný štítek klíčové dírkou. V ose nad dveřmi prolamuje fasádu vstup z horní síně na zmizelou pavlač. Dveřní otvor má obdobný charakter jako v přízemí, zachoval se však v úplnosti. Autentické je i svlkové dveřní křídlo točnicových dveří. Tvoří je dva silnější prvky na okrajích a prkna ve střední části, která jsou propojena dvěma okosenými příčníky a spojena dřevěnými kolíky. Stejným způsobem je přichycena i jedna ze zachovaných trámových příložek držících točnici dveří v interiéru. Po konstrukci pavlače zůstaly při portálu ze stěny vysunuté trámy. Další fragmentárně zachované pozůstatky trámů vynášejících někdejší pavlač můžeme pozorovat i v komorové části domu. Určují zároveň prahovou linii patra nad síní a v komorové části. Polohou dvou z roubení vystupujících stropních trámů se v průčelí projevuje i značná výška sousední světnice.

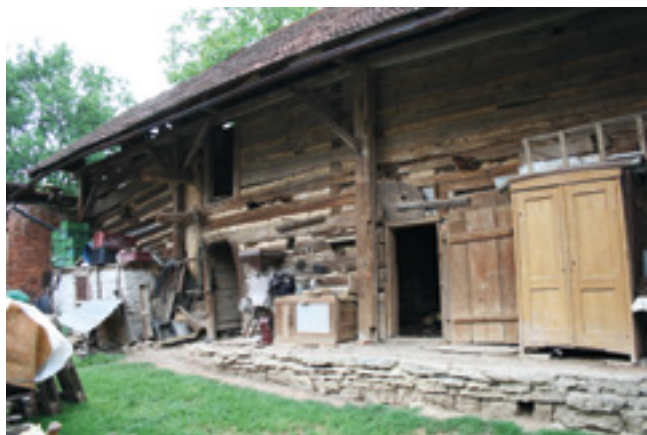
8. Detail jihozápadního průčelí roubeného domu, 2015, foto V. Říhová. Detail of the south-west facade of the timbered house. Detail der südwestlichen Fassade des Blockhauses.

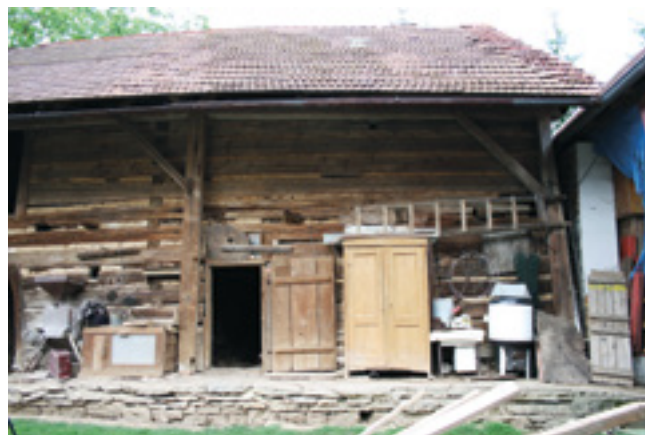
9. Detail jihozápadního průčelí roubeného domu, 2015, foto V. Říhová. Detail of the south-west facade of the timbered house. Detail der südwestlichen Fassade des Blockhauses.

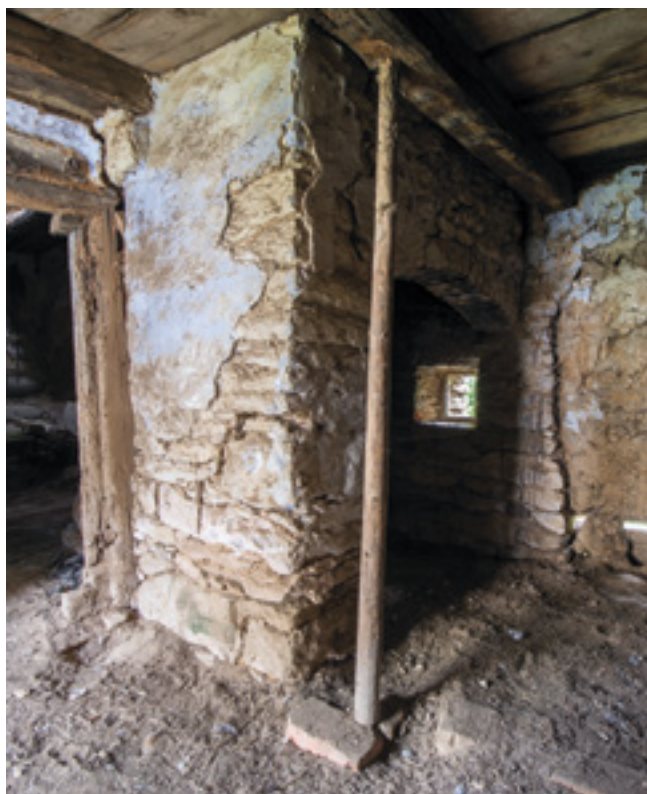
**14. Obvodová stěna černé kuchyně v síni, pohled k severu, 2015, foto J. Kmošek.** Perimeter wall of the smoke kitchen in the hall, view towards north. Umfassungsmauer der Rauchküche im Hausflur, Blick zum Norden.

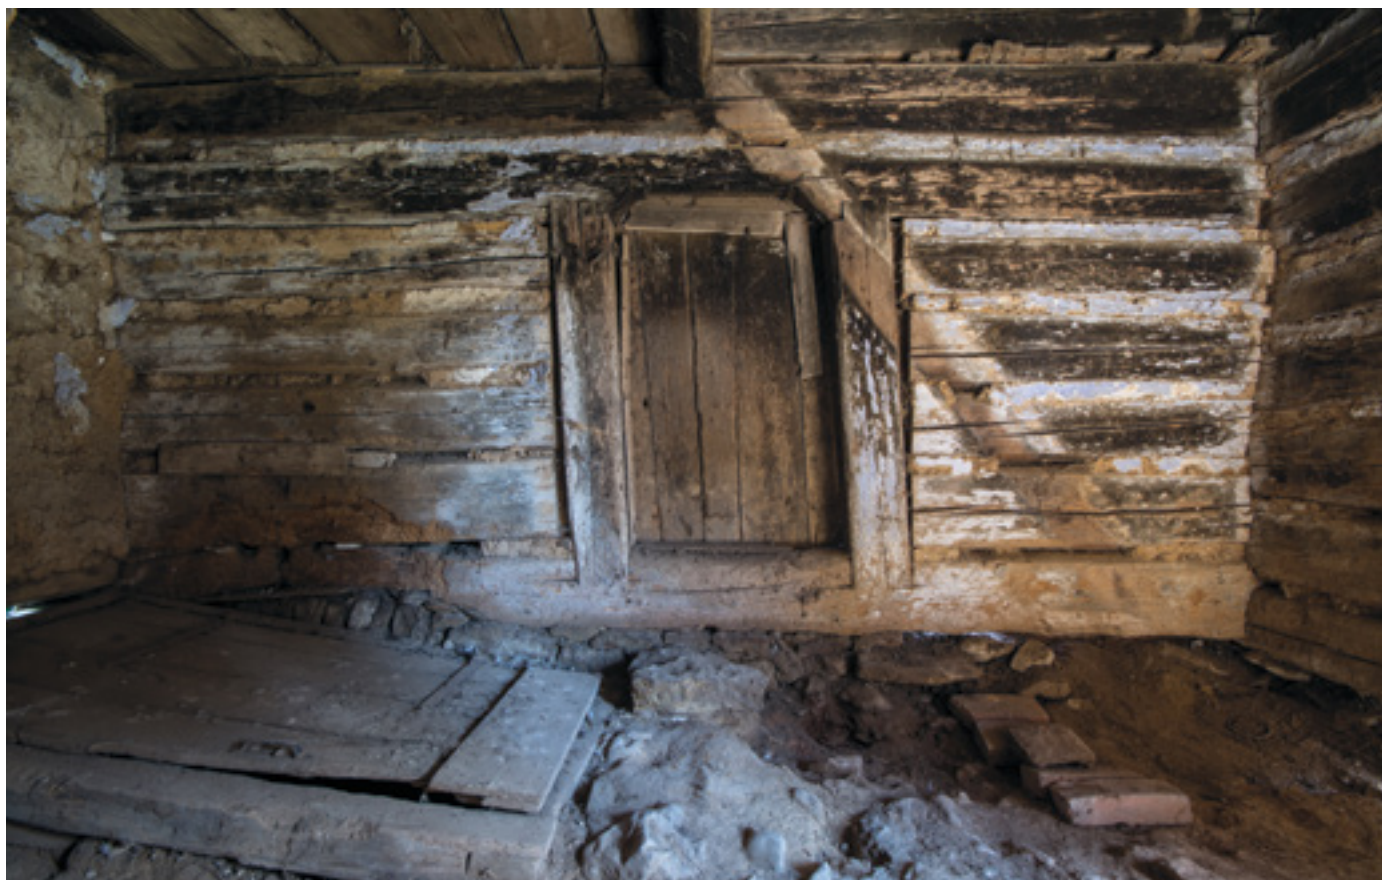
15. Stěna mezi síní a komorou v přízemí s původní dveřní výplní, pohled k jihovýchodu, 2015, foto J. Kmošek. Wall between the hall and the chamber on the ground floor with the original door panel, view towards southeast. Trennwand zwischen Flur und Kammer im Erdgeschoss mit ursprünglichem Türfeld, Blick zum Südosten.

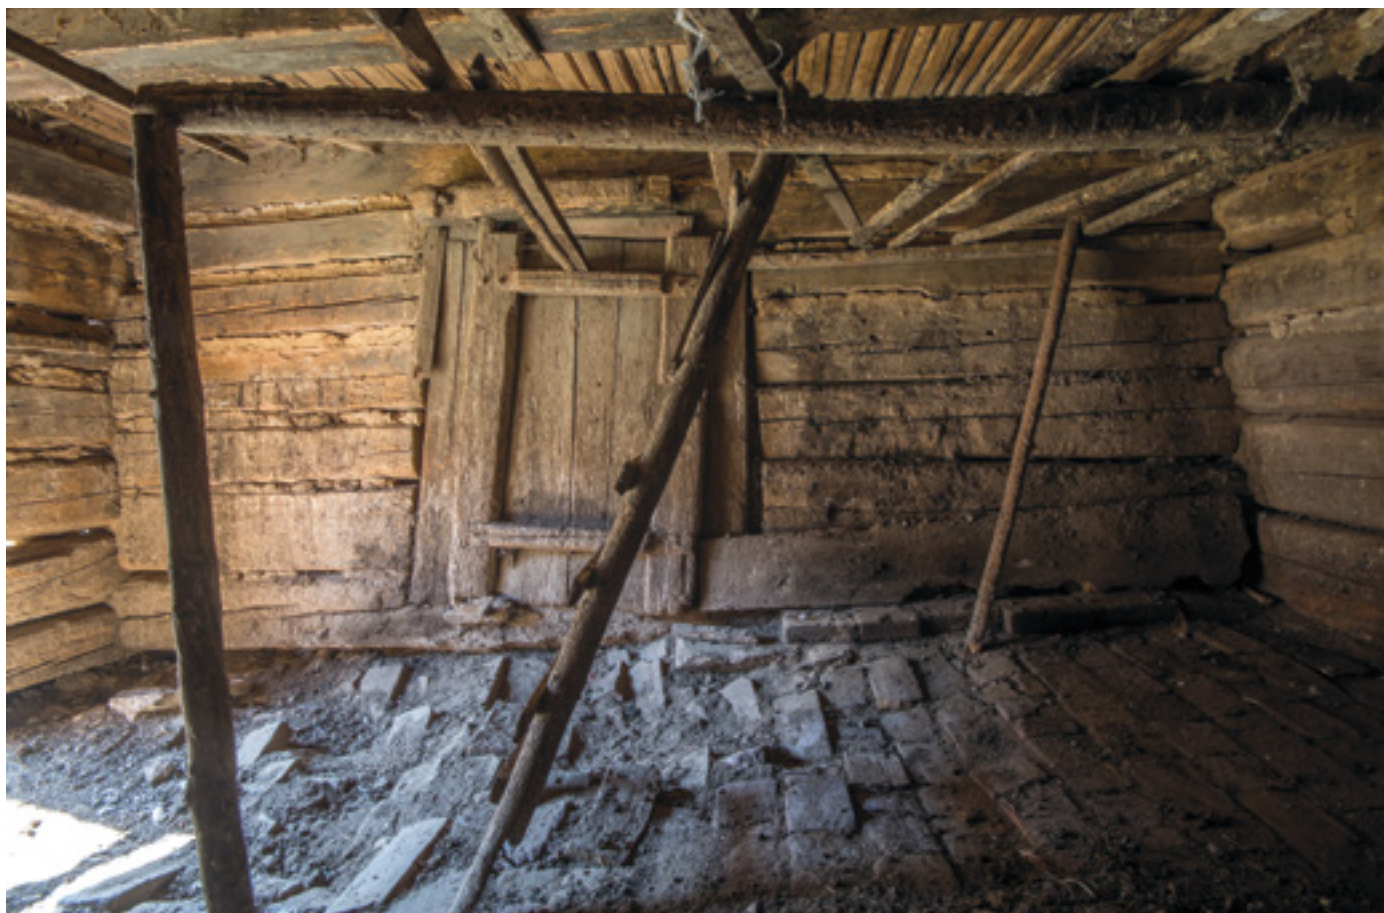
**16. Stěna mezi síní a komorou v přízemí s původní dveřní výplní, pohled k severozápadu, 2015, foto J. Kmošek.** Wall between the hall and the chamber on the ground floor with the original door panel, view towards northwest. Trennwand zwischen Flur und Kammer im Erdgeschoss mit ursprünglichem Türfeld, Blick zum Südwesten.

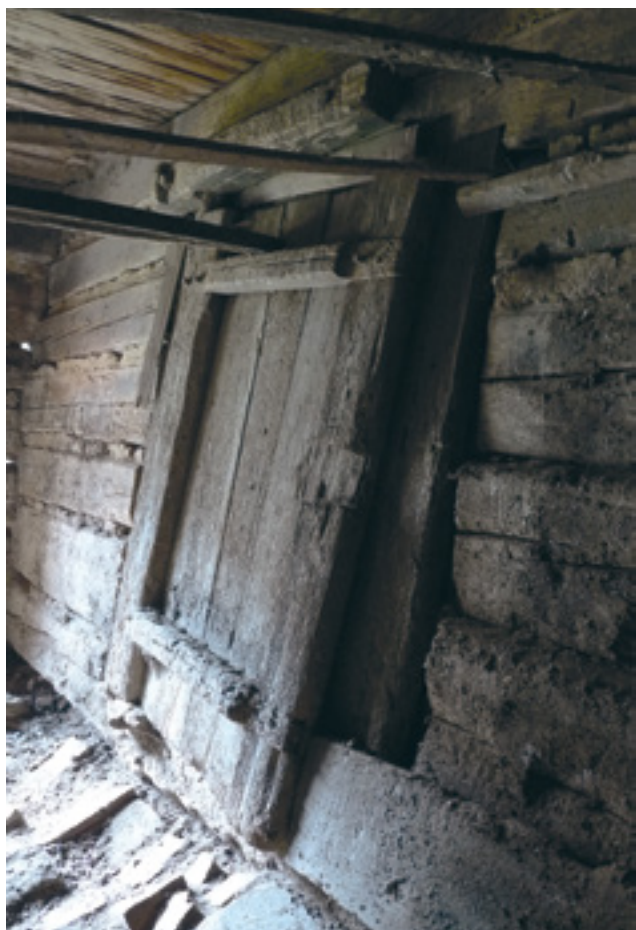
**17. Dveře mezi komorou a síní, pohled k severozápadu, 2015, foto Z. Křenková.** Door between the chamber and the hall, view towards northwest. Tür zwischen Kammer und Flur, Blick zum Nordwesten.

Portálem ve středu jihovýchodní stěny síně  
je přístupná komora v jižní části dispozice. Portál si za-  
choval sedlově tvarovanou zárubeň i původní svla-  
kovou výplň. Ta je konstruována obdobně jako dveře  
na pavlač. Svakovou konstrukci ztužují profilované  
příčníky. Točnice dveří je uchycena v trámcích s oky  
přípevněných ze strany komory kolíky k prahu a pře-  
kladu portálu. Dlab lichoběžného tvaru na vnitřní straně  
sloupku dvevního křídla je stopou po nezachovaném  
zámku ještě gotického typu s lichoběžným podkladovým  
plechem. Zřejmě mladší strop komory ze subtilních při-  
tesaných a půlených povalů, který probíhá i nad přilehlým  
chlévem, je nesen třemi hraněnými trámy.

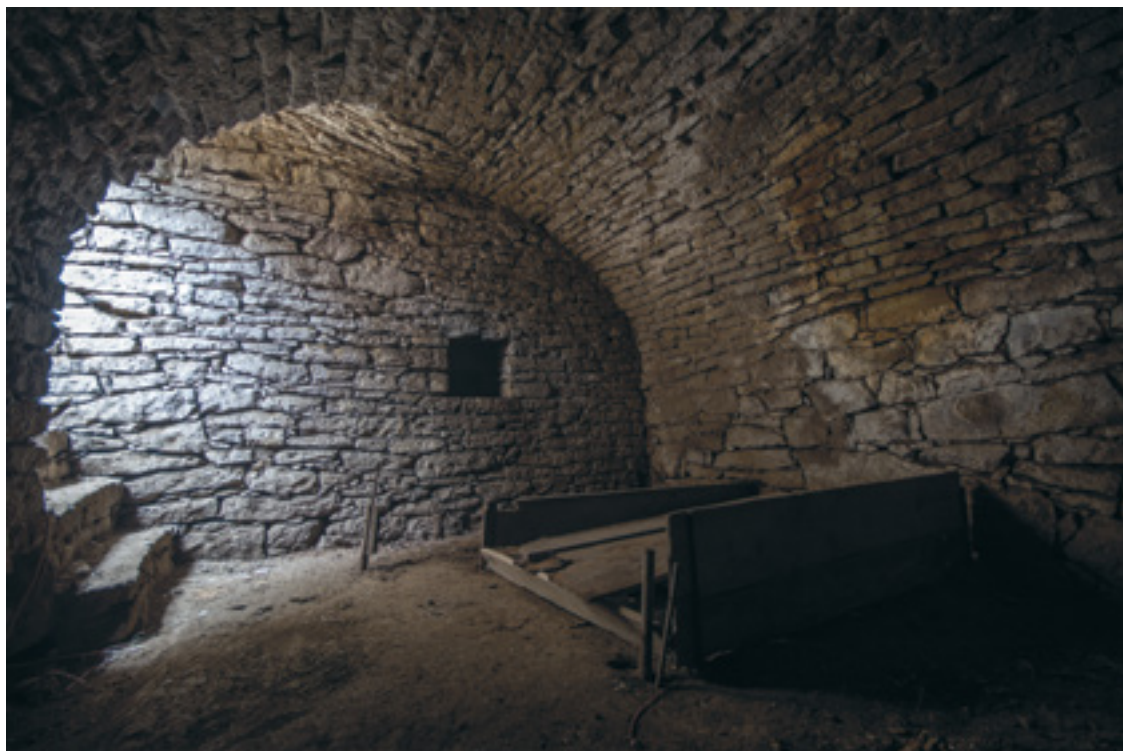
**18. Sklep pod roubeným domem se schodištěm do síně, pohled k severovýchodu, 2015, foto J. Kmošek.** Cellar under the timbered house with the staircase into the hall, view towards northeast. Keller unter dem Blockhaus mit Treppenhaus in den Flur, Blick zum Nordosten.

Valeně klenutý sklípek domu je přístupný kameným schodištěm přikrytým v podlaze síně dřevěným poklopem. Je vyzděn z lomového kamene a jeho dispozice kopíruje vnitřní rozměry komory nad ním. Prostor je překlenut valenou klenbou s vrcholnicí kolmou k podélné ose domu. Obvodové stěny jsou vyskládány z větších kusů opuky, klenba z menších, pečlivě sesazených. V interiéru je jen jediný drobný větrací otvor umístěný těsně pod klenbou a ústící do dvorního průčelí. V severovýchodní stěně je zasazena drobná čtvercová nika.

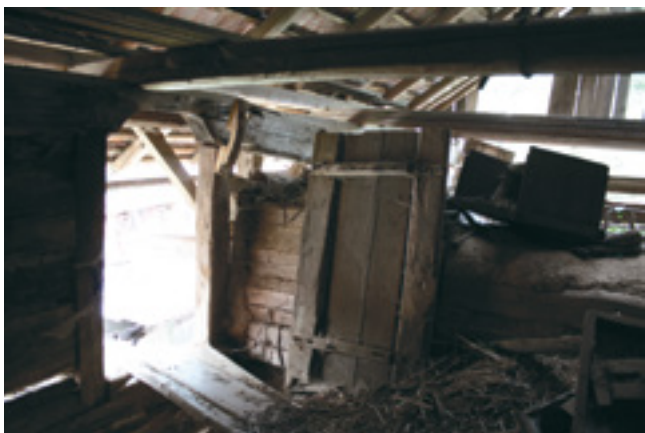
**19. Síň v patře domu, pohled k severozápadu směrem k prostoru nad světnicí, 2015, foto V. Říhová.** Hall on the first floor of the house, view towards northwest in the direction of the area above the sitting room. Flur im ersten Stock des Hauses, Blick zum Nordwesten in Richtung Raum über der Stube.

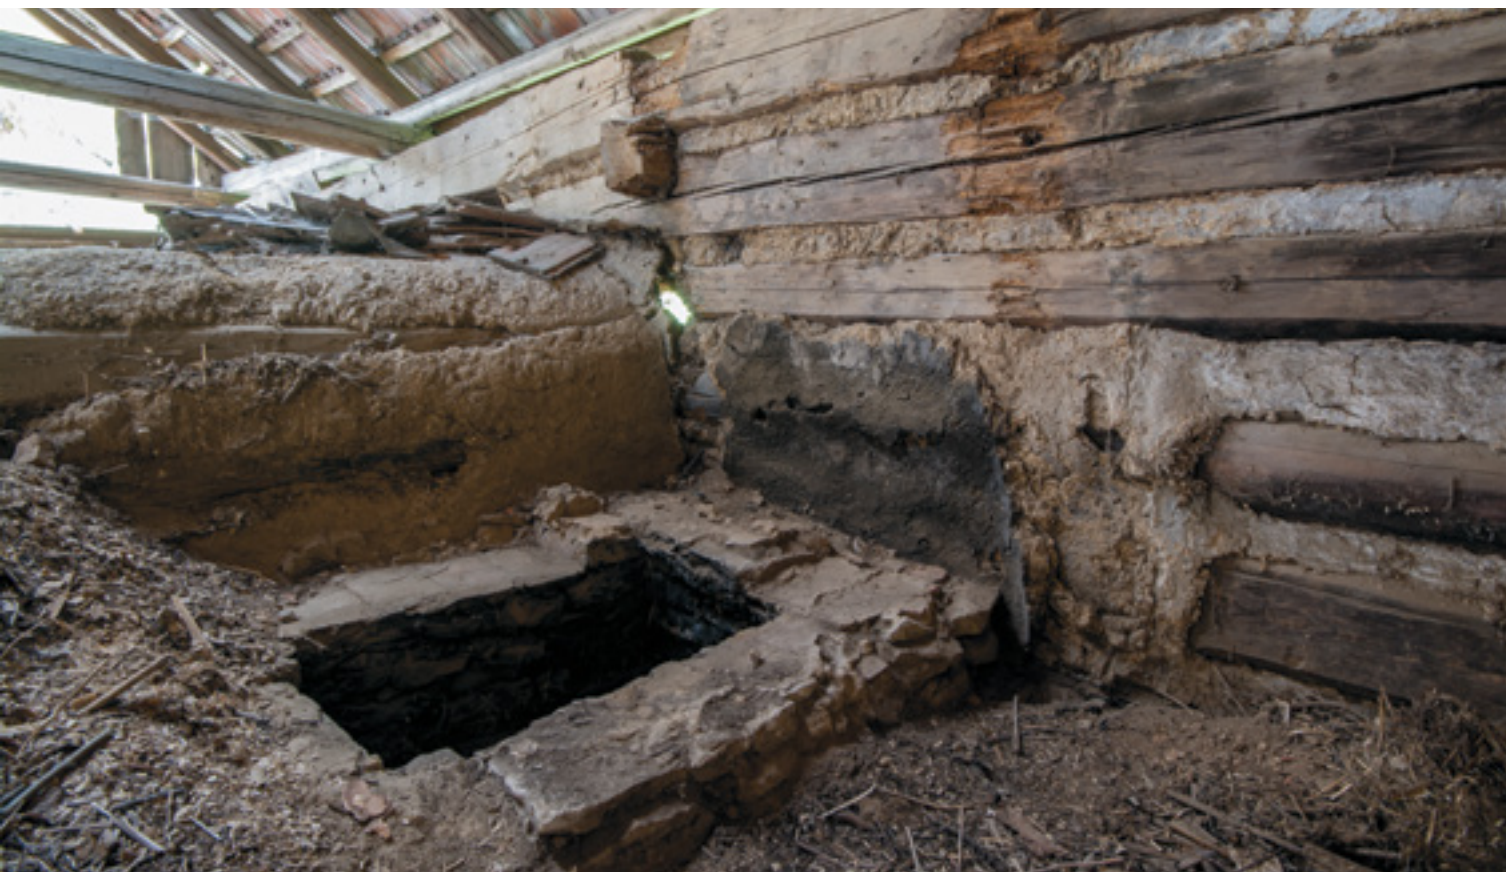
21. Sín v patře domu, otisk dymníku na severovýchodní stěně, 2015, foto J. Kmošek. Hall on the first floor of the house, an imprint of the chimney hood on the north-east wall. Flur im ersten Stock des Hauses, Abdruck des Rauchschlotts an der nordöstlichen Wand.

V patře se pak mírně kosý průběh dymníku otiskl do roubení obvodové stěny. Pro současné řešení zděné kuchyně byly vyřezány trámy v obvodových konstrukcích stavby a v příčné stěně mezi síní a světnicí. I toto provedení kuchyně je ještě dymníkové. Vstupní okraj zděného dymníku vynášel zděný segmentový pas otevírající niku kuchyně do síně. Poškozené otvory do topeniště ukazují, že ze síně byla obsluhována pec a kachlová kamna. Odkouření zajišťovaly tři drobné otvory. Otopné zařízení se ve světnici nedochovalo. Představu o jeho výšce a půdorysném rozvrhu si lze učinit ze zachovaných fragmentů základového a obvodového zdiva. O řešení kachlové části rovněž vypovídají fragmenty svrateckých kachlů nalezené na půdě domu. Úpravu kuchyně by bylo možné klást do první poloviny 19. století. Tuto stavební periodu datuje sloupková výměna při zdivu pece, do které byly zakotveny vyřezané trámy ve světnici. Dendrochronologická datace prvku k roku 1835 ukazuje, že stavební úpravy se nedotkly jen kuchyně, ale že během nich byla razantněji upravena i světnice. Byla vybavena novými okenními otvory s masivními zárubněmi s kosinami a asi i větším obdélným vstupem. Spolu s vestavbou kuchyně byl roubený dům nejspíše rozšířen i o pečlivě z opuky vyskládaný klenutý sklípek situovaný pod komorou. Přístup do prostoru zajistilo kamenné schodiště kryté poklopem v síní. Stavební úpravy proběhly pro Josefa Forbergera záhy potom, co získal usedlost do své držby.

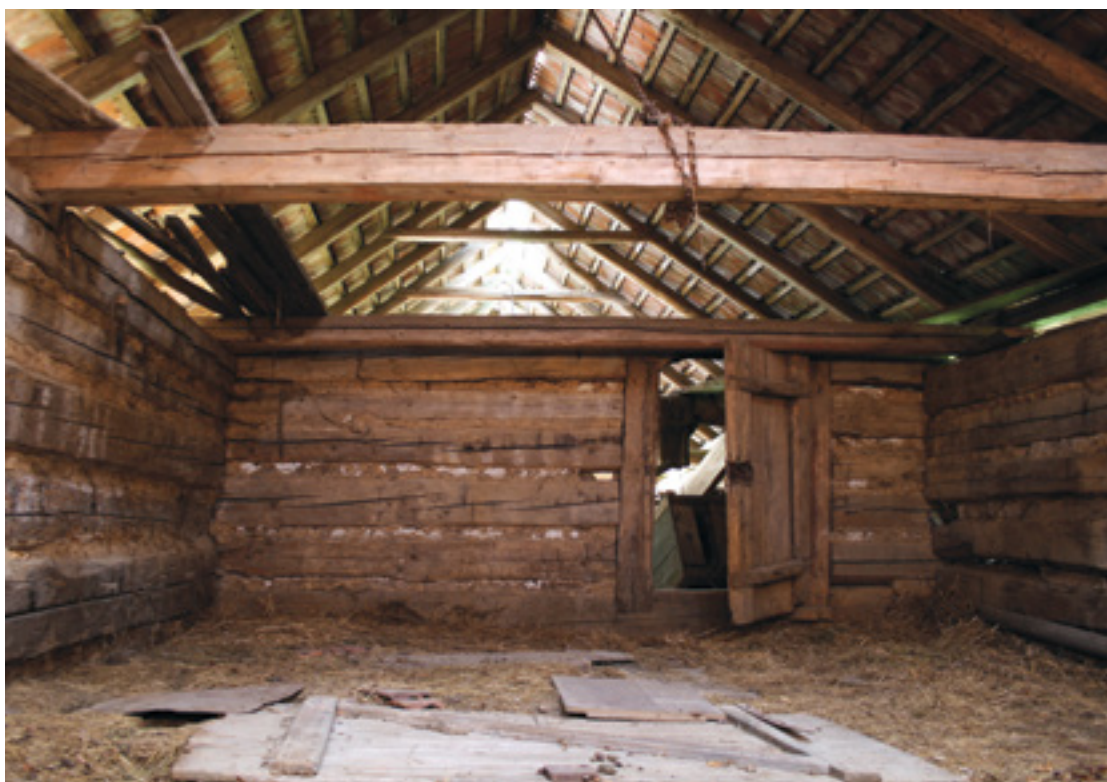
**22. Komora v patře domu, pohled k severozápadu, 2015, foto V. Říhová.**  
Chamber on the first floor of the house, view towards northwest. Kammer im ersten Stock des Hauses, Blick zum Südwesten.

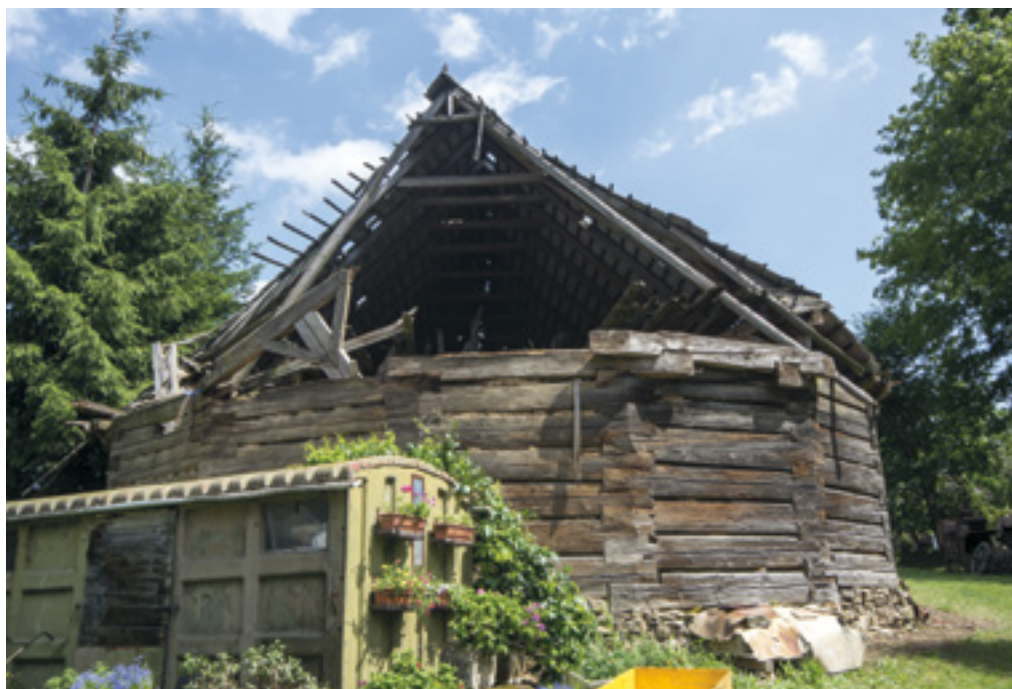
27. Západní polygon stodoly s destrukovanou částí krovu, 2015, foto J. Kmošek. Western polygon of the barn with a destroyed part of the roof truss. Westlicher polygonaler Abschluss der Scheune mit teilweise zerstörtem Dachstuhl.

Vážně poškozen byl krov stodoly, neúměrně zatížený betonovými taškami. Západní část střechy zcela chyběla. Zachovány zůstaly jen sloupy vynášející původně krov, které však byly mimo své původní polohy. Zbylé konstrukce zastřešení hrozily bezprostředním zřícením. Východní polygon měl v místech zatékání prolomen jeden z trámů, což způsobilo tvarovou deformaci celé stolice a krovu. Jednotlivé prvky krovu byly popraskané či vychýlené ze svých původních poloh. V místě chybějící střechy v západním polygonu bylo razantně poškozeno i roubení. Horní část konstrukce se nezachovala vůbec, první zachované trámy byly zcela zetlelé. Vzlínající vlhkost pak poškodila i konstrukce ve spodní části stavby. Roubení zbylých krytých částí bylo naopak vesměs v dobrém stavu, s vadami jednotlivých trámů, které vznikly v místech lokálního zatékání či nadměrným zatížením konstrukce vlivem deformace budovy. Dobře se zachovalo také základové opukové zdivo stavby a mlat. Dusaná hmota mlatu byla degradovaná zatékající vodou prakticky jen v severní části při dvířkách.

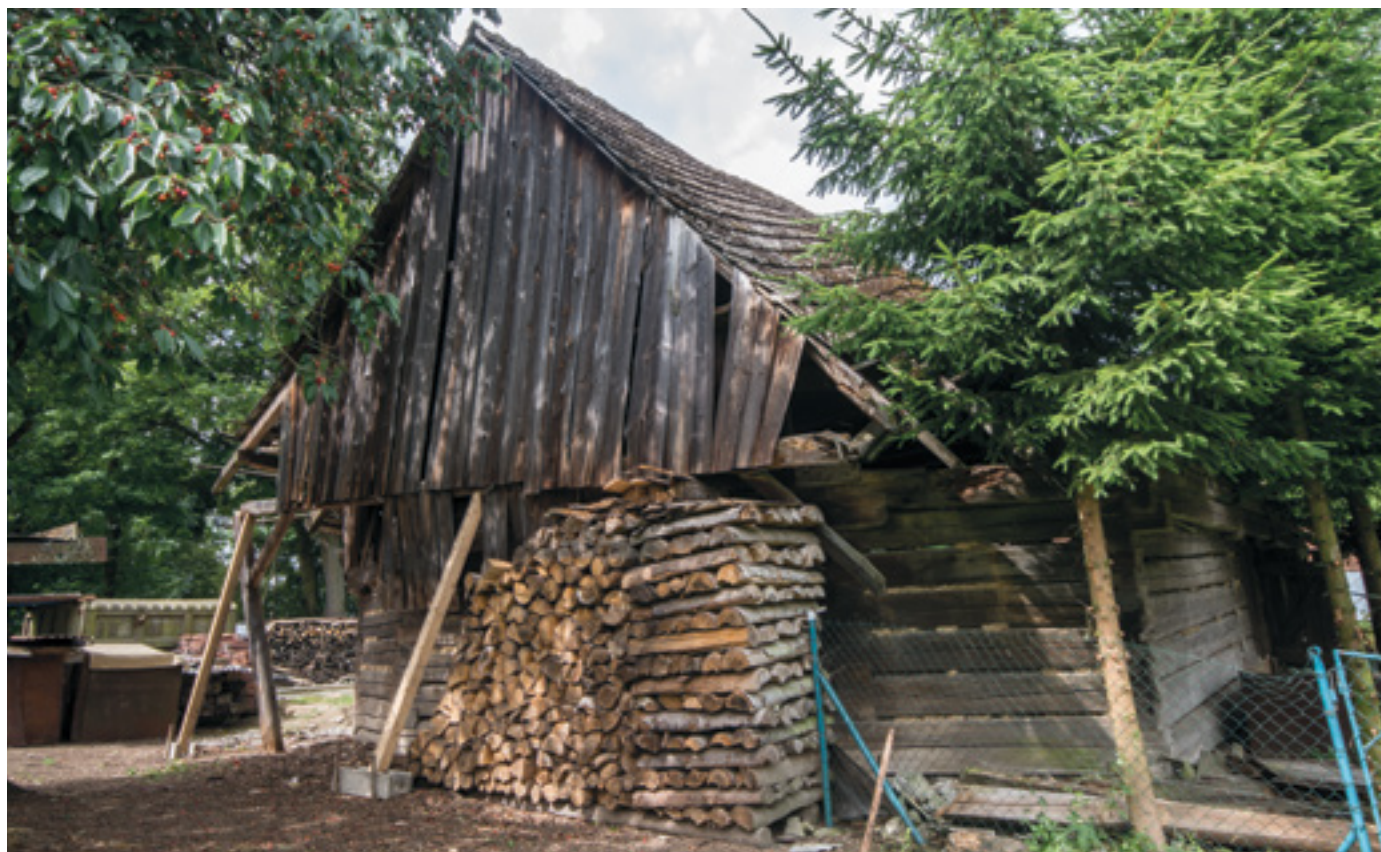
28. Severovýchodní nároží stodoly, 2015, foto J. Kmošek. North-east corner of the barn. Nordöstliche Ecke der Scheune.

Mezi pozednicemi a srubem jsou osazeny námětky s přesahem asi 30 cm za roubení. Krov je pobit novodobými latěmi a zakryt betonovými taškami. Krytina je z části vyspravena plechem. Na vazné trámy krovu jsou v celé ploše stodoly uloženy půlkuláče, které vytváří druhé podlaží.

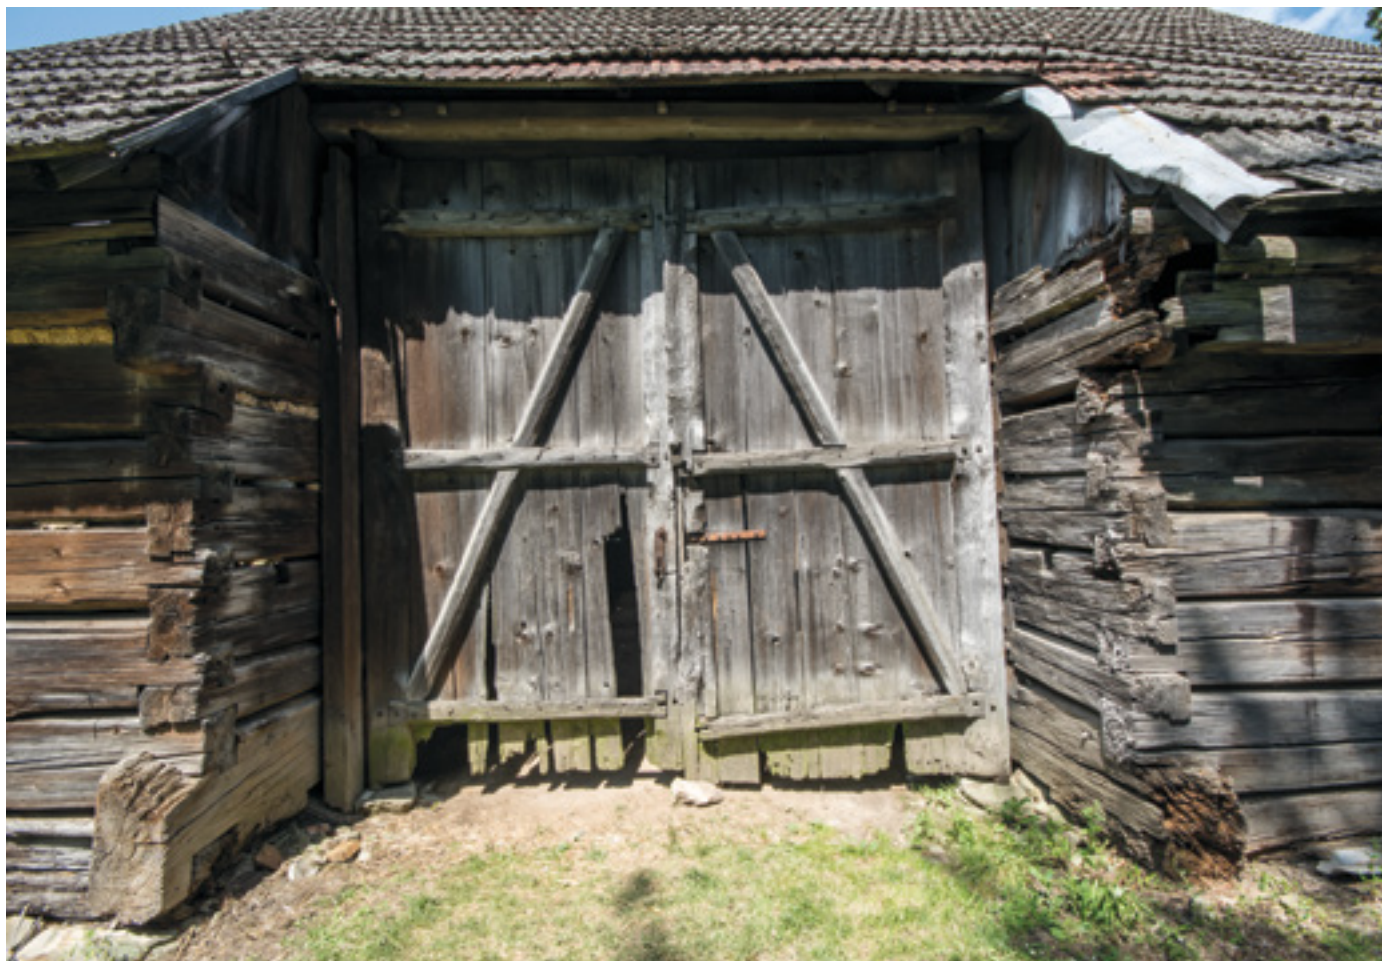
**29. Vrata ve středu jižního průčelí stodoly, 2015, foto J. Kmošek.** Gate in the middle of the southern facade of the barn. Tor inmitten der Südfassade von der polygonalen Scheune.

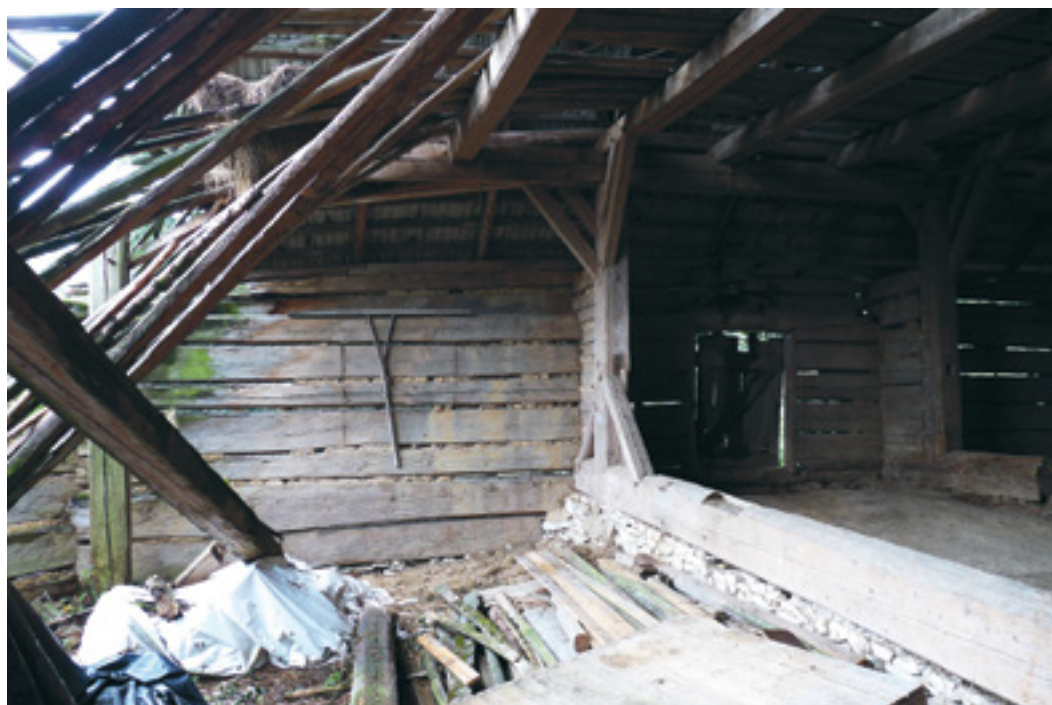
32. Západní přístodůlek s destruovaným krovem, 2015, foto Z. Křenková. Western threshed straw storage with a destroyed roof truss. Westliche Banse mit zerstörtem Dachstuhl.

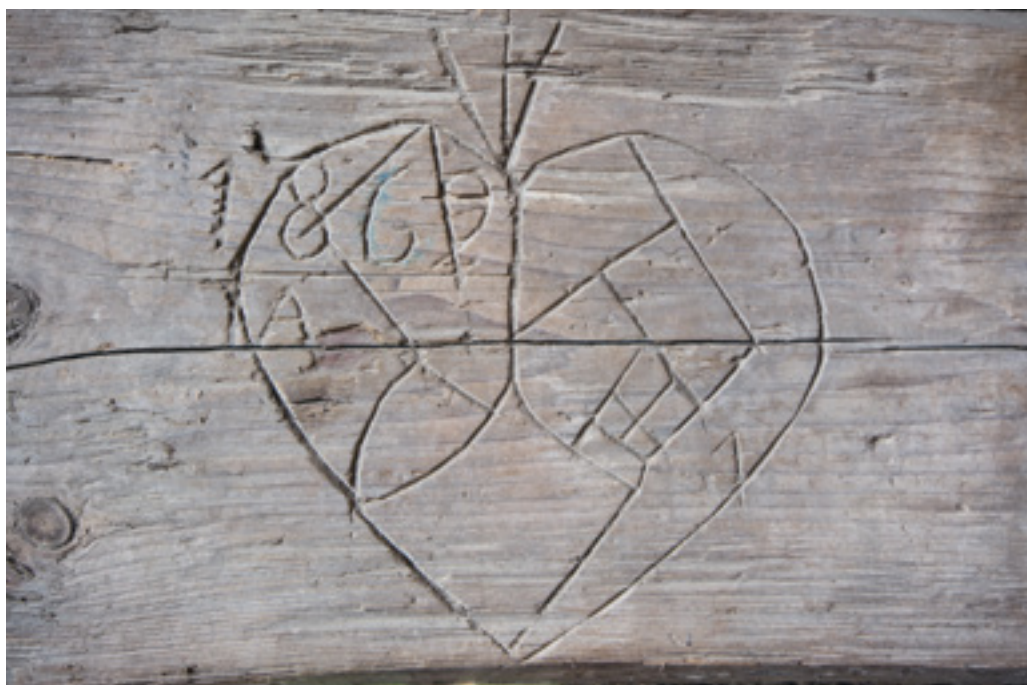
Na severní straně roubení v prostoru mlatu nalézáme vpravo od dvířek dvakrát vyrytá data 1860. Levé je umístěno v rytém srdci. Trám nese navíc i označení římskými číslicemi VI. Obdobně jsou dále značeny i další části stolice a s nimi konstrukčně spojené prvky.

34. Rytá datace prvku v severní stěně stodoly, 2015, foto J. Kmošek. Engraved dating of an element in the northern wall of the barn. Eingeschnittene Jahreszahl eines Elements in der Nordwand der Scheune.

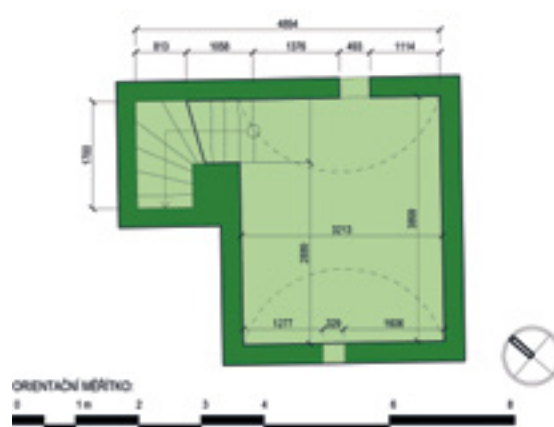
35. Roubený dům, grafické vyhodnocení stavebního vývoje, 1. PP, 2015, vypracovali Z. Křenková, V. Říhová, V. Kmošek. Timbered house, graphical evaluation of the building development, first underground floor. Blockhaus, grafische Darstellung der Bauentwicklung, Untergeschoss.

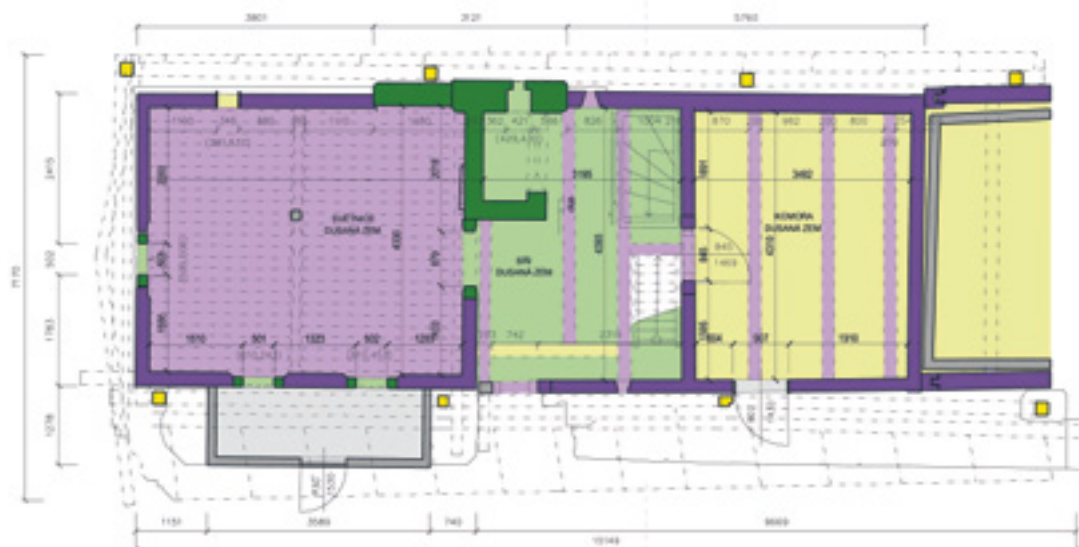
36. Roubený dům, grafické vyhodnocení stavebního vývoje, 1. NP, 2015, vypracovali Z. Křenková, V. Říhová, V. Kmošek. Timbered house, graphical evaluation of the building development, ground floor. Blockhaus, grafische Darstellung der Bauentwicklung, Erdgeschoss.

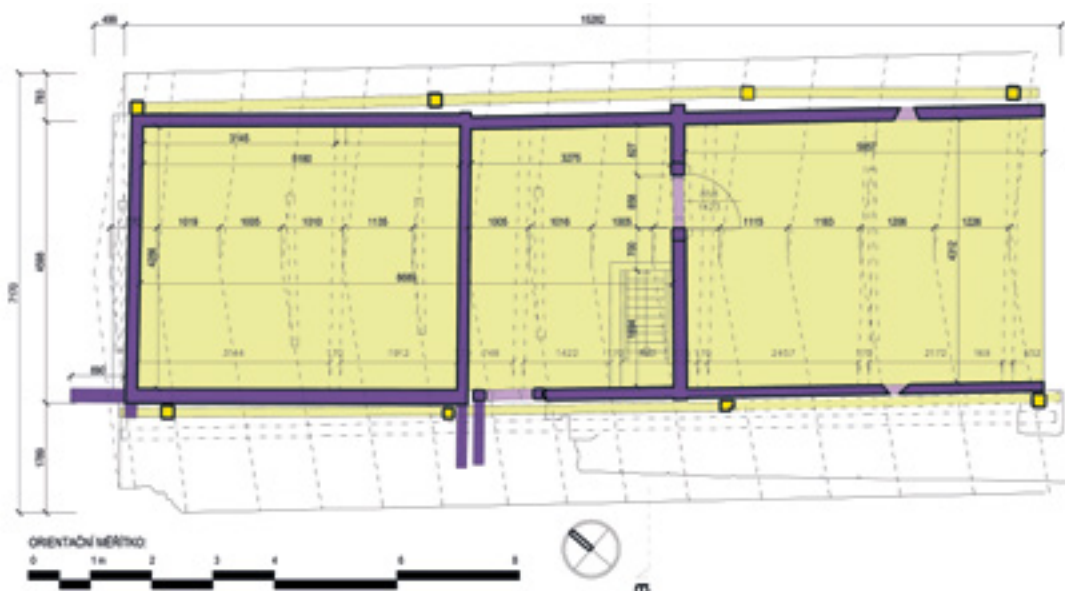
37. Roubený dům, grafické vyhodnocení stavebního vývoje, 2. NP, 2015, vypracovali Z. Křenková, V. Říhová, V. Kmošek. Timbered house, graphical evaluation of the building development, first floor. Blockhaus, grafische Darstellung der Bauentwicklung, 1. Obergeschoss.

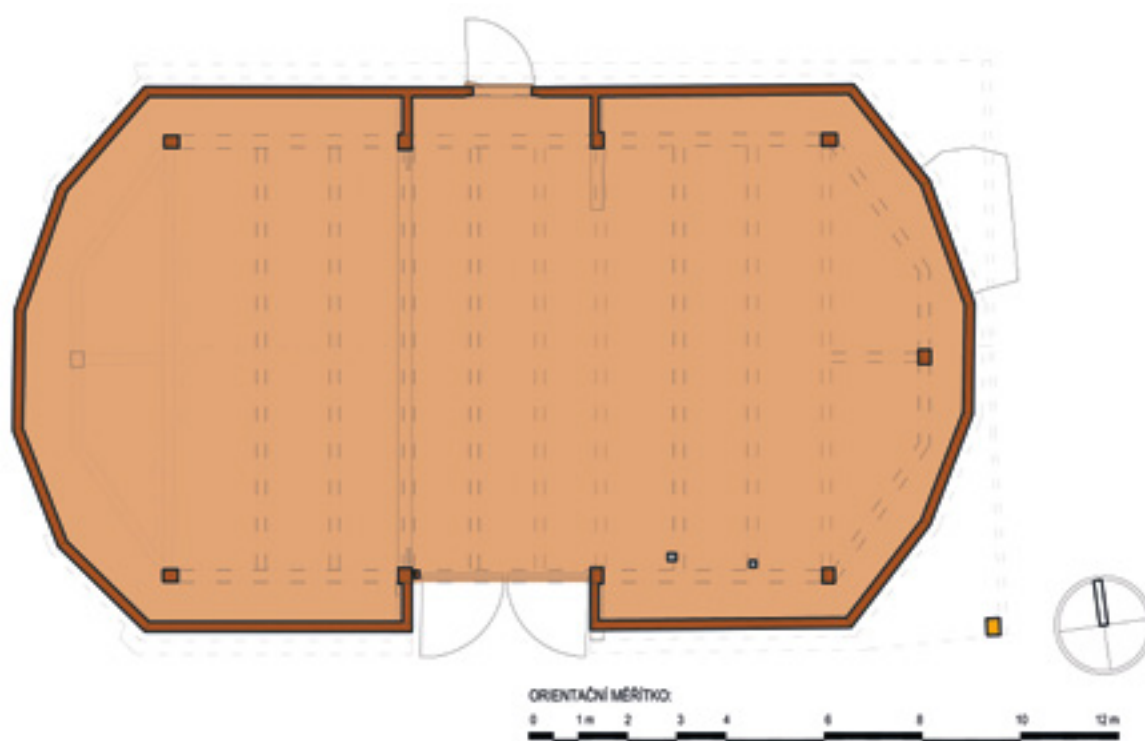
38. Polygonální stodola, grafické vyhodnocení stavebního vývoje, 1. NP, 2015, vypracovali Z. Křenková, V. Říhová, V. Kmošek. Polygonal barn, graphical evaluation of the building development, ground floor. Polygonale Scheune, grafische Darstellung der Bauentwicklung, Erdgeschoss.

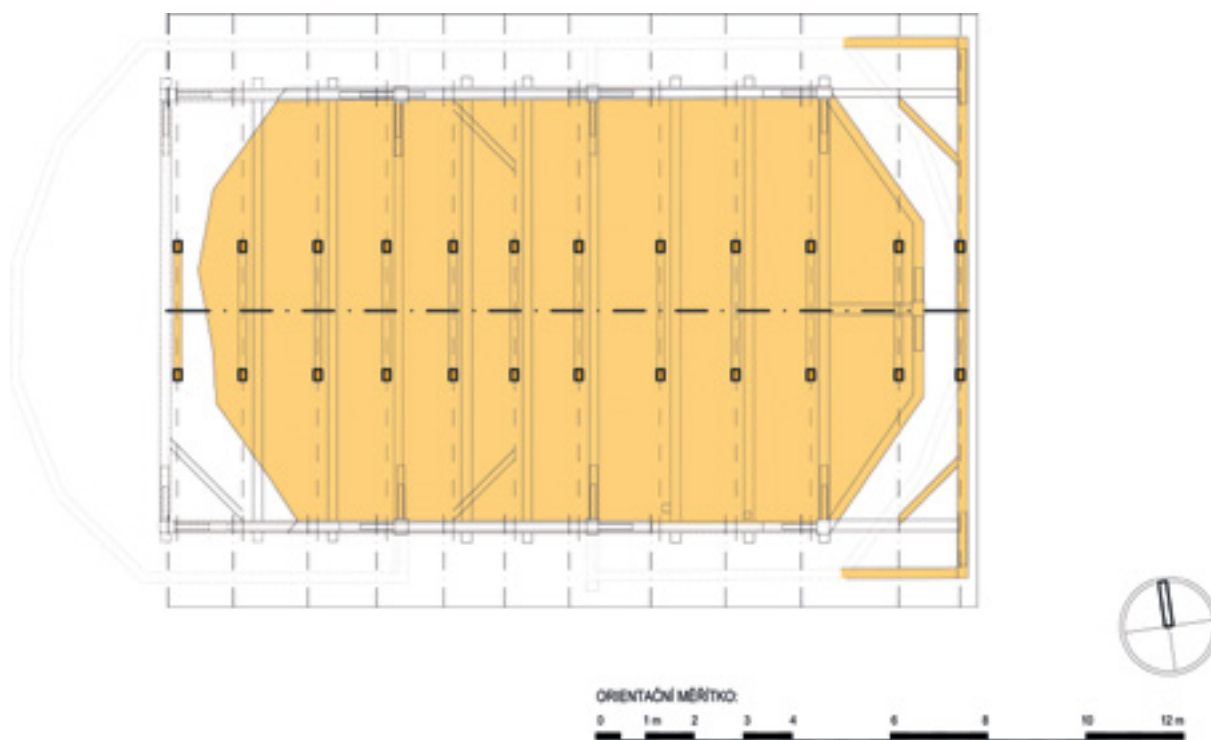
49. Polygonální stodola, grafické vyhodnocení stavebního vývoje, 2. NP, 2015, vypracovali Z. Křenková, V. Říhová, V. Kmošek. Polygonal barn, graphical evaluation of the building development, first floor. Polygonale Scheune, grafische Darstellung der Bauentwicklung, 1. Obergeschoss.
