Devadesát let transferů do Valašského muzea v přírodě v Rožnově pod Radhoštěm

Radek Bryol

Klíčová slova: Valašské muzeum v přírodě v Rožnově pod Radhoštěm, dřevěné stavitelství, transfer, rekonstrukce

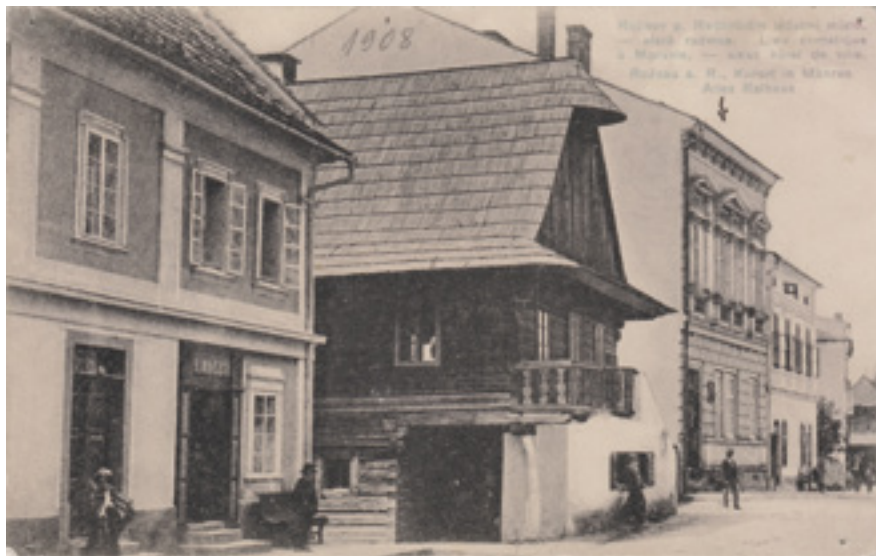
1. Stará radnice v původním stavu na rožnovském náměstí kolem roku 1908 má zvětšená okna, podezděnou pavlač s krámkem a jednoduchý bedněný štít. Při transferu byla okna zmenšena a proveden zdobný štít, sloupy pavlače byly rekonstruovány již před transferem. Pohlednice, oddělení dokumentace VMP. Old town hall in its original state in the town square of Rožnov around 1908; it has enlarged windows, an underpinned courtyard balcony with a shop and a simple boarded gable. The windows were reduced and a decorated gable made during the transfer. The pillars of the courtyard balcony had been reconstructed before the transfer. Das alte Rathaus auf dem Marktplatz in Rožnov pod Radhoštěm im ursprünglichen Zustand, aufgenommen um 1908. Das Haus hat vergrößerte Fenster, eine untermauerte Laube mit einem Laden und einen einfachen verschalteten Giebel. Anlässlich der Transferierung wurden die Fenster verkleinert und der Giebel geschmückt, die Laubensäulen wurden bereits vor der Transferierung erneuert.

Radnice byla již v této době postavena na betonové desce s lepenkovou izolací. V muzejní realizaci stavby spatřujeme několik odlišností od původního stavu. Jednoduchý deskový štít nahradili zdobnějším podle jiných štítů z Rožnova, jako návrat ke starší podobě došlo ke zmenšení oken a dále nebyla obnovena zadní pavlač.¹³

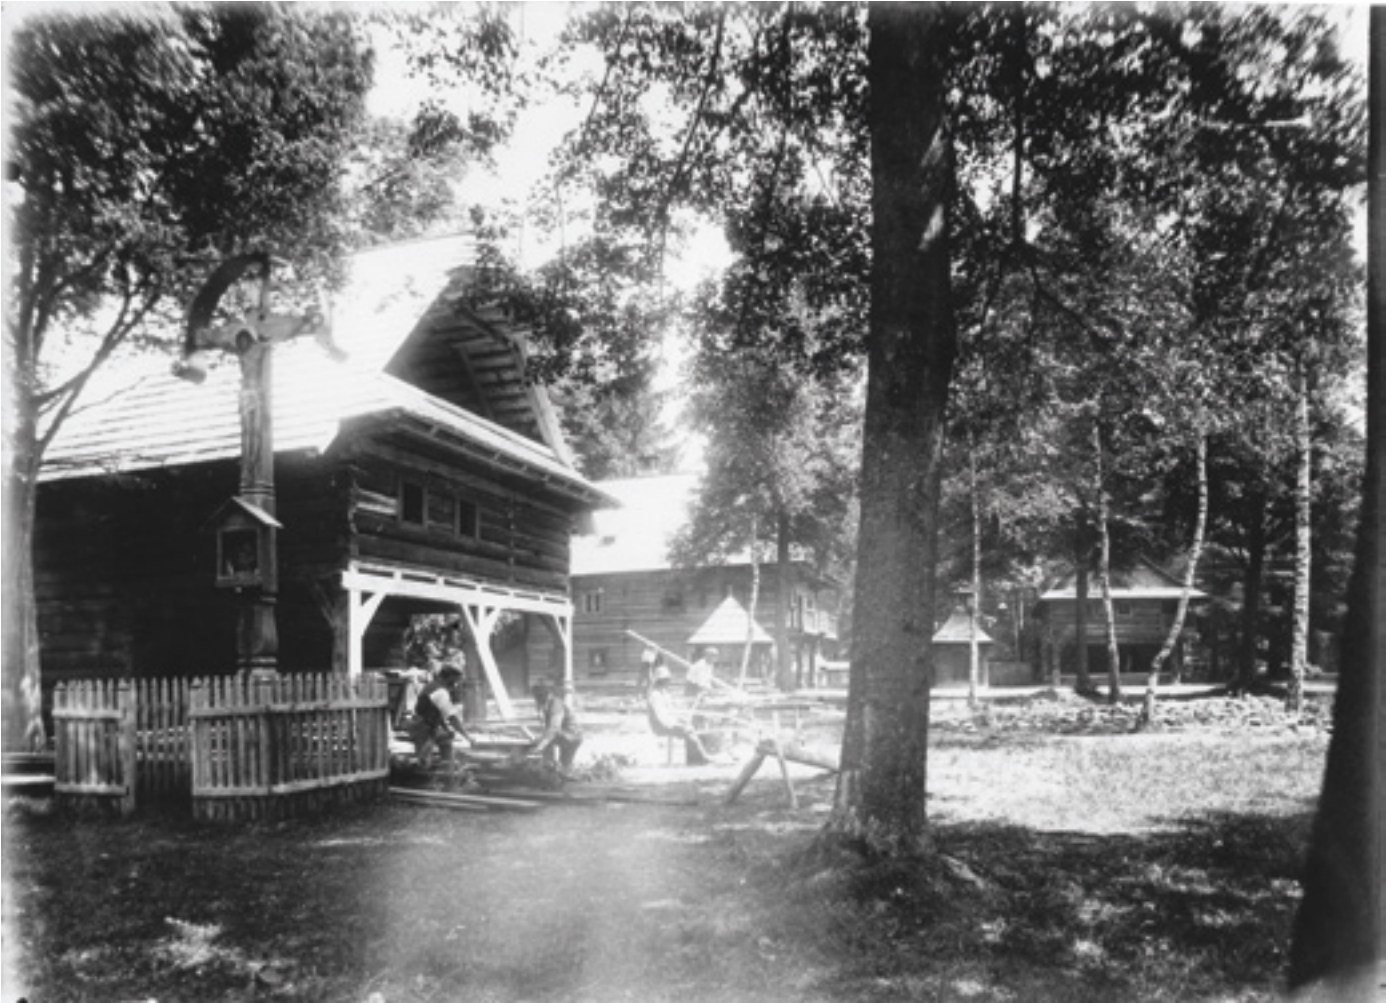
2. Stavba Vaškovy hospody z rožnovského náměstí v Dřevěném městečku. Řemeslníci pracují ručními nástroji. Patrných je mnoho výměn, prvky podsíně jsou oproti stavu na náměstí zdobnější, zhlaví trámů jsou zkrácena. 1928, pohlednice, oddělení dokumentace VMP. The construction of Vašek's Pub from the Rožnov square in the Wooden Town. The craftsmen are working with manual tools and instruments. Many changes are obvious: the arcade elements are more decorative than the ones in the square, the beam heads are shortened. Errichtung des Gasthauses Beim Wenzel, ursprünglich vom Marktplatz in Rožnov pod Radhoštěm, im sog. Holzstädtchen. Die Handwerker arbeiten mit Handwerkzeugen. Zu sehen sind viele ausgetauschte Teile, die Elemente der Vorlaube sind im Unterschied zum Originalbau vom Marktplatz mehr geziert, die Balkenköpfe wurden gekürzt.

Během roku 1928 byla z Rožnovského náměstí převezena i tzv. Vaškova hospoda s roubenou konstrukcí z podélně půlených trámů datovanou v nedávné době počátkem 17. století, přičemž tvůrci muzea komentovali stavbu následovně: „*Materielní cenu Valašská hospoda valnou nemá, je velmi stará, ale bude-li postavena do prostředí Musea v přírodě, vynikne její charakter a stane se skutečnou památkou dávného rožnovského svérázu. Zejména jí velmi prospěje, bude-li papírová dehtovaná střecha nahrazena šindelem.*“¹⁵ Národní Listy 20. 7. 1928 popsaly podrobněji přímo transfer: „*Nejnákladnější byla rekonstrukce „valašské hospody“ z r. 1660. Byla rozebrána a 190 fůrami převezena do musea v přírodě. Její rekonstrukcí bylo po 3 měsíce zaměstnáno 10 zkušených valašských tesařů, jelikož pro vetčnost některých částí muselo se pracovat velmi opatrně.*“ Ze srovnání fotografií stavby na náměstí a prováděné rekonstrukce v muzeu je patrných mnoho výměn. Prvotním transferem i dlouhým životem v muzeu v touze po dokonalosti tesařské práce byly postupně zkráceny například tolik charakteristické nárožní přesahy přeplátování půlených trámů.

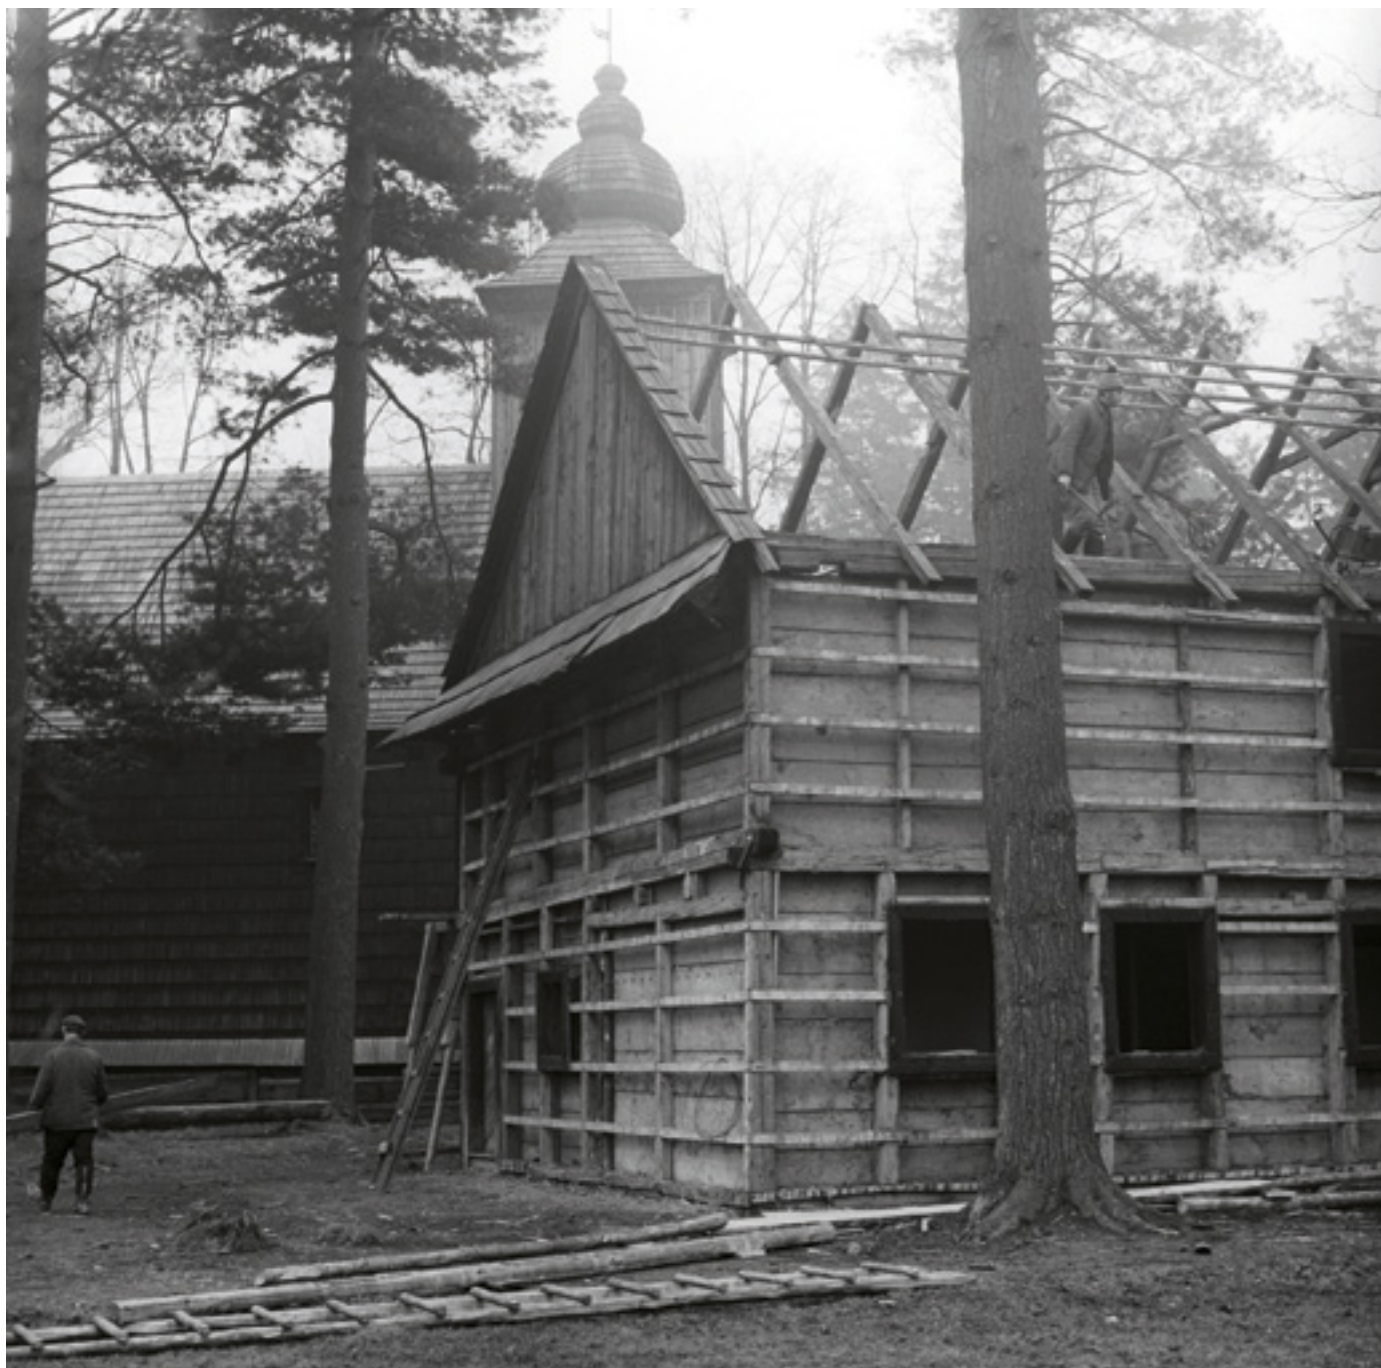
3. Billův měšťanský dům, pro rekonstrukci zadní části stavby byla po transferu v roce 1925 použita provizorní rámová konstrukce. 1972, foto B. Příkryl, oddělení dokumentace VMP. Bill's townhouse; a provisional frame construction was used to reconstruct the rear part of the building after the transfer in 1925. Bills Bürgerhaus, der Hinterteil des Hauses wurde nach der Transferierung im Jahre 1925 mittels der provisorischen Rahmenkonstruktion rekonstruiert.

Za zmínku stojí v této souvislosti také transfer a následný složitý vývoj Billova měšťanského domu z rožnovského náměstí z roku 1750. V roce 1925 byl realizován s použitím originálních prvků pouze jako částečný srub s doplněním provizorní sloupkové konstrukce zadních partií, kde byla stavba in situ velmi poškozená. Také krov se tehdy udělal jen provizorní bez zavětrování a kleštin. V roce 1966 se hovořilo o potřebě opravy, ale generální rekonstrukce se dům dočkal až o devět let později. Zadní část byla vysroubena z nových trámů, včetně nového krovu a střechy. Také došlo na rekonstrukci topeniště a vyzdění komína. V roce 2013 po poškození pádem části přilehlého stromu proběhla další

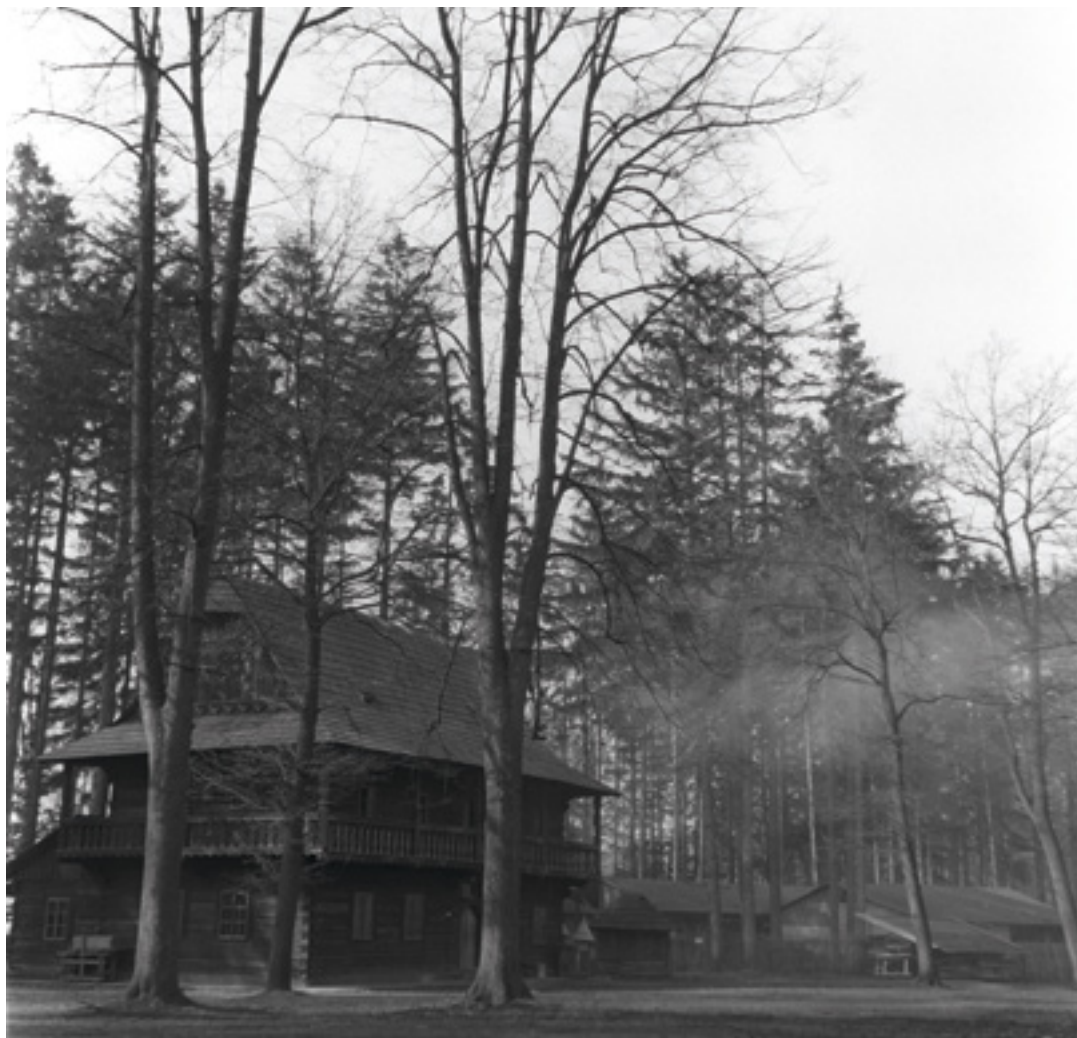
4. Dřevěné městečko, vedle fojtství z Velkých Karlovic stojí sklady na prvky transferovaných staveb. 1966, foto V. Bulavová, oddělení dokumentace VMP. Wooden Town, stores for the transferred elements are located next to the reeve's office from Velké Karlovice. Das sog. Holzstädtchen, neben der Vogtei aus Velké Karlovice stehen Lager für transferierte Elemente.

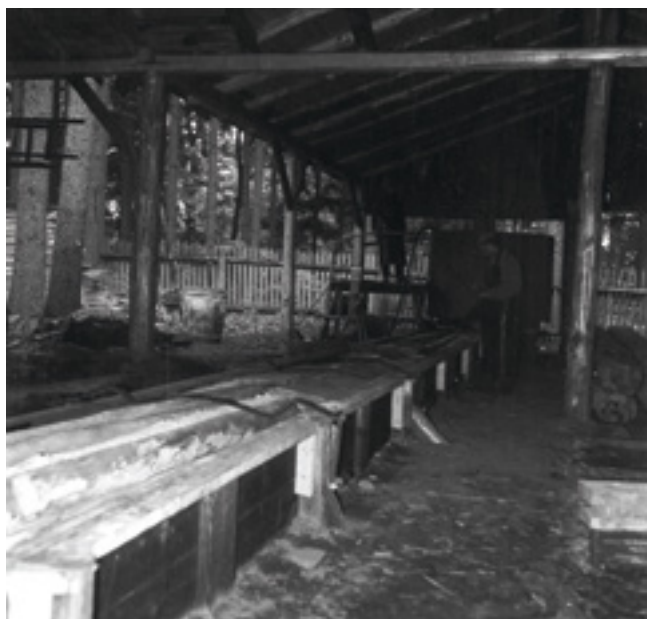
5. Oplechované dřevěné konzervační koryto pod přístřeškem v Dřevěném městečku, máčené prvky jsou zajištěny pásovinou. 1963, foto V. Bulawová, oddělení dokumentace VMP. Wooden conservation trough covered with sheet metal under a shelter in the Wooden Town. The soaked elements are fastened by straps. Hölzerne, mit Blech beschlagene Konservierungsrinne unter einem Schutzdach im sog. Holzstädtchen, die eingetauchten Elemente wurden mittels Flachstall gesichert.

drevárského ústavu byla ještě v areálu Dřevěného městečka postavena konzervační linka s krytým korytem. Již v roce 1962 byl zhotoven také dřevěný vyplechovaný impregnační žlab. Poprvé se tato technologie využila při impregnování trámů pro chalupu bezzemka z Leskovce, která byla druhou stavbou nového areálu. Následovala roubená část lutaninské kovárny, komory ze Seninky, chalupy z Lužné i náhradních trámů z jiných staveb. Objevovaly se problémy se zajištěním dostatečného množství bifluoridu amonného, u kterého byla řešena také jeho čistota. Podle posudků výzkumných ústavů však bylo možné chemikálii používat. Převezené prvky prošly nejprve mechanickou očištěnou, následně se spustily do impregnačního koryta s roztokem bifluoridu amonného, který se používal místo Pentalidolu a zatížily. Vyprázdnění tekutiny ze žlabu zpět do nádrže trvalo ručně 2 hodiny, později byl zajištěn jeřáb na manipulaci s trámy.³⁸

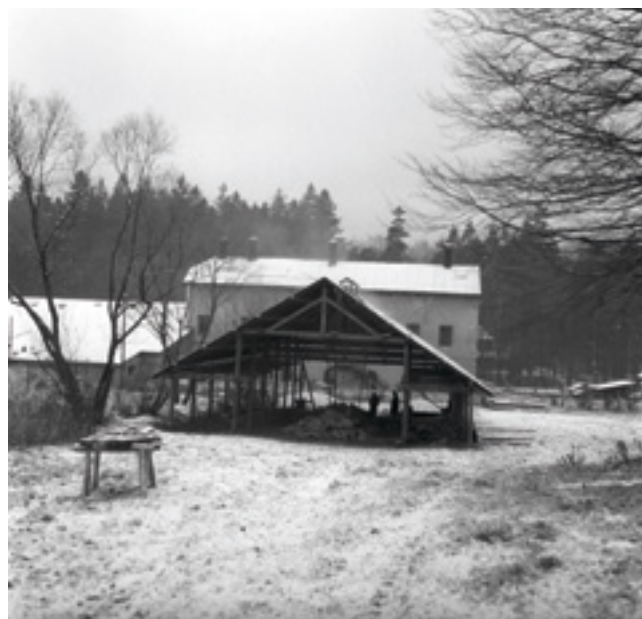
6. Nová konzervační stanice v areálu stavebního dvora u budovy Sušák. 1966, foto V. Bulawová, oddělení dokumentace VMP. New conservation station in the complex of the construction yard near the building named Sušák. Neue Konservierungsstation im Areal des Bauhofes bei dem Gebäude namens Sušák.

V roce 1965 se impregnační stanice z praktických důvodů přesunula z Dřevěného městečka do prostor dnešního stavebního dvora blíže novému areálu. Jako zastřešení jí posloužila konstrukce získaná z vojenského území v Libavě. O rok později byl vybetonován také impregnační žlab. Došlo však k omezení impregnace dřeva, protože nastal problém s dodávkou ochranného nátěru koryta.³⁹ Na konzultace a rozvoj metod ochrany staveb bylo dbáno i nadále, zejména při spolupráci s technologem památkové péče Ludvíkem Lososem, který přislíbil v Rožnově pravidelnou stáž o nových metodách konzervace. Místo bifluoridu amonného bylo k impregnaci dřeva doporučeno používat stejně účinný, ale levnější pentachlorfenolát sodný. V červnu 1966 se připravovala v Rožnově konzultace se zahraniční účastí o konzervaci dřeva.⁴⁰ V roce 1966 Losos doporučil konzervaci merylem, která později skutečně probíhala. Laboratorně odzkoušené přípravky se měly ověřovat přímo na transferovaných prvcích v muzeu, čímž měla být navázána plynulá spolupráce.⁴¹ Z uvedených skutečností je patrný velký zájem o ochranu stavebních prvků. Od impregnace namáčením v korytu se pro obtížnou manipulaci a využívání chemických látek při poklesu počtu transferů postupně upouštělo.

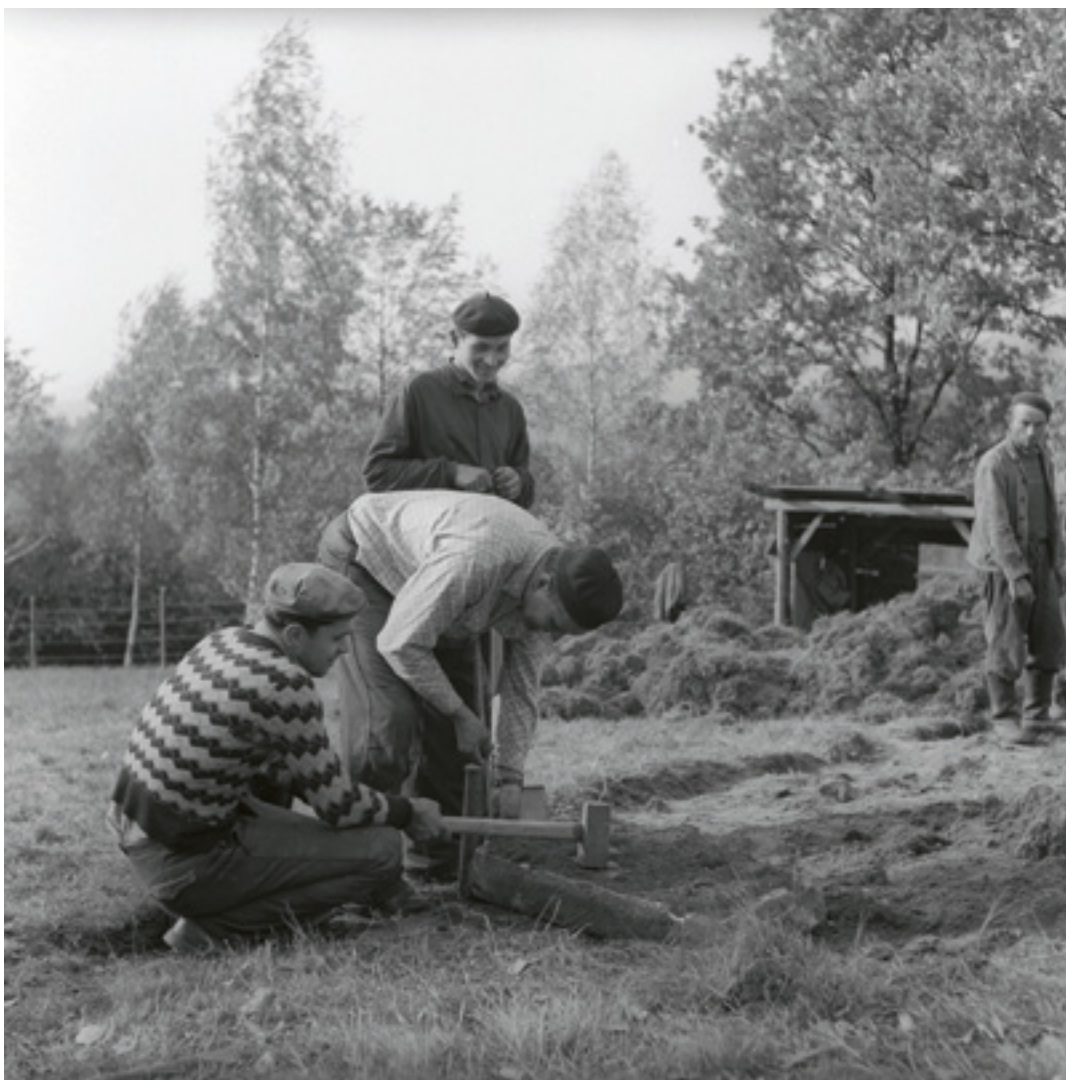
7. Zakládání chalupy z Miloňova na Valašské dědině přímo na srovnaný terén, ohnutý muž je mistr stavební skupiny JZD Velké Karlovice Ludvík Holčák. 1962, foto V. Bulavová, oddělení dokumentace VMP. Laying of the foundations of a cottage from Miloňov in the Wallachian Village directly on the levelled terrain; the bent man is Ludvík Holčák, foreman of the building group of the collective farm Velké Karlovice. Die Gründung des Bauernhauses aus Miloňov im sog. Walachischen Dorf auf eingeebnetem Terrain, der sich bückende Mann ist der Meister der Bautruppe aus der Agrargenossenschaft Velké Karlovice Ludvík Holčák.

První stavby Na Stráni byly zakládány na kamenné podezdívce zděné na hliněnou maltu do mělké základové rýhy. Postupně se začaly z praktických důvodů betonovat základové pásy, přičemž až do absurdity došly v poslední době betonáže kamenného zdiva. Kámen se původně zajišťoval na různých místech, ale na některých stavbách

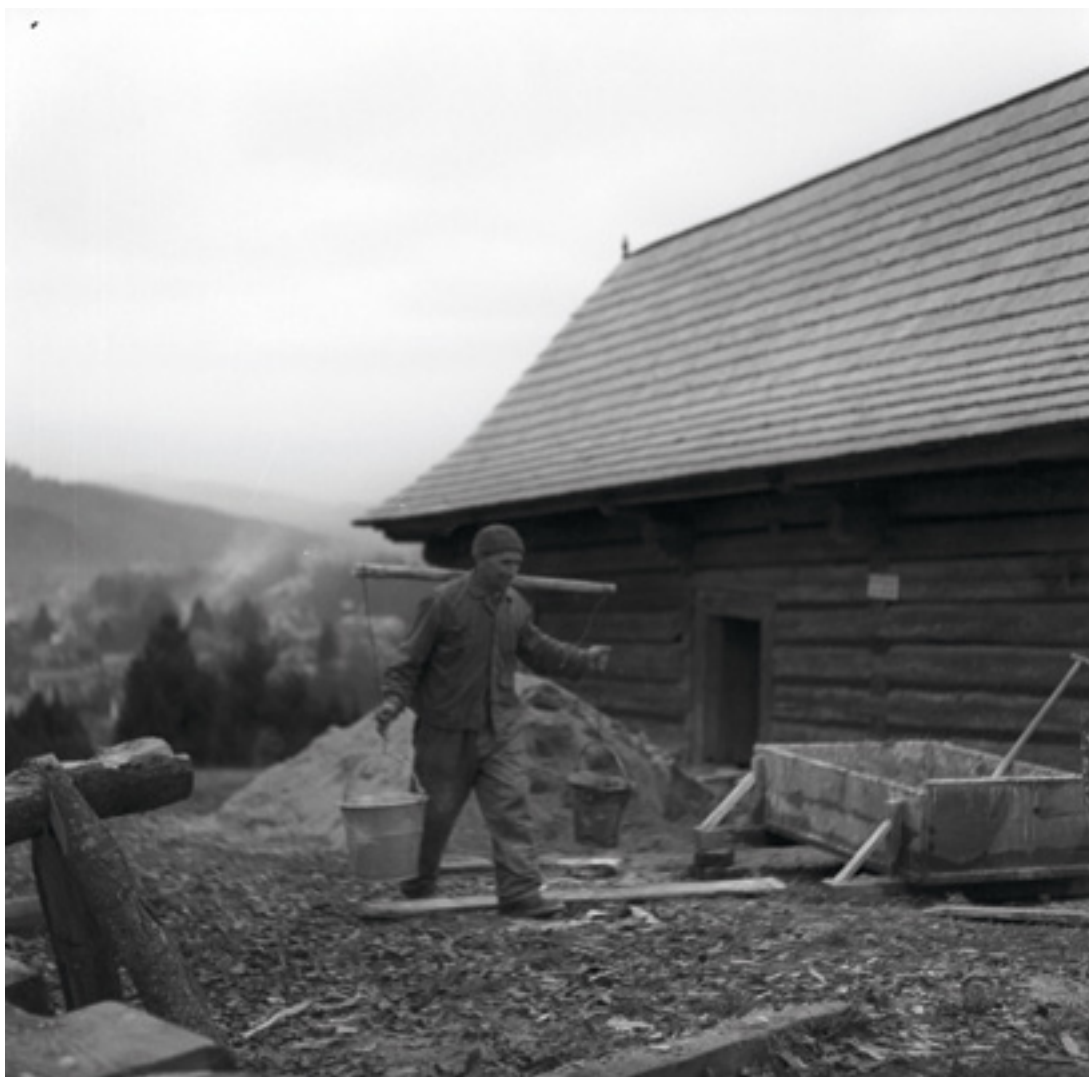
8. Základní vybavení při stavbě prvních objektů na Valašské dědině. 1962, foto V. Bulawová, oddělení dokumentace VMP. Basic equipment used to build the first constructions in the Wallachian Village. Grundausrüstung für das Errichten der ersten Objekte im sog. Walachischen Dorf.

Ze zápisů stavebních deníků ze začátků budování areálu je zřejmá velká provizornost technického vybavení muzejních řemeslníků. Zprvu neměli ani základní řemeslné nářadí, proto jim mistr pořídil alespoň *širočinu*, *tesáčku* a jiné nástroje. Takové zázemí předurčovalo dodržování tradičních technologií nejen při tesání kulatiny, ale také při opracování dalších prvků. Muzejní pracovníci tesali z tyčoviny střešní latě, vyráběli šindel, řezali ručními pilami. Podezdívky a násypy se zdily na hliněnou maltu, také omítky prováděli hliněné. Přímou v muzeu připravoval Michal Žitník kování oken, která se zde kompletně vyráběla. Ze starých oken získaných v terénu se využívaly alespoň závěsy a další náhradní díly. Tento přístup sledujeme během celé realizace prvních

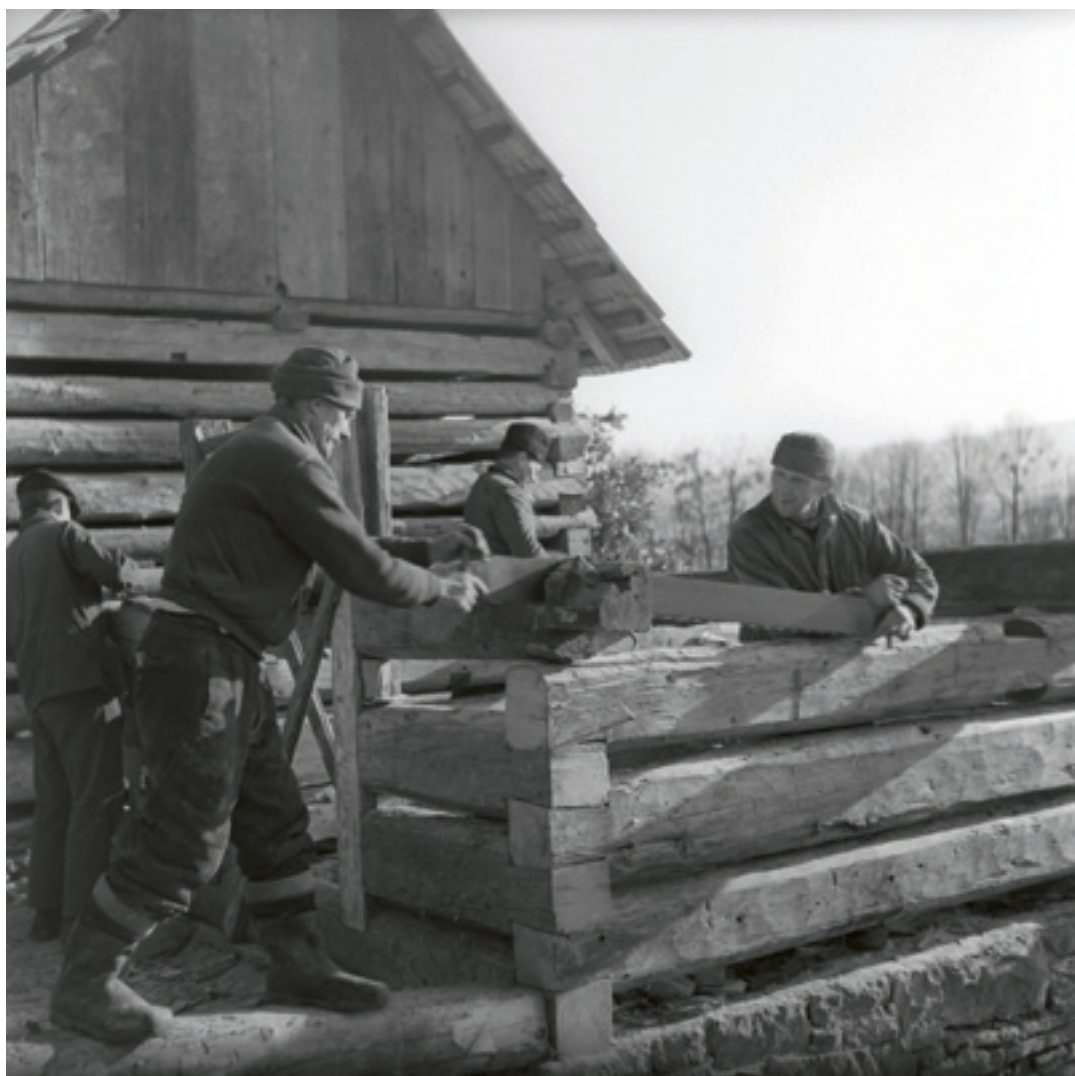
9. Chalupa z Leskovce, při stavbě jsou využívány starší prvky z materiálových rezerv i nové prvky, vyniká ruční práce. 1963, foto V. Bulavová, oddělení dokumentace VMP. Cottage of a landless person from Leskovce. Older elements from the material reserves as well as new elements were used during the construction, outstanding manual work. Das Haus eines Landlosen aus Leskovce, beim Wiederaufbau wurden sowohl ältere Bauelemente aus den Materialvorräten wie auch neue Teile benutzt, ausgezeichnete Handarbeit.

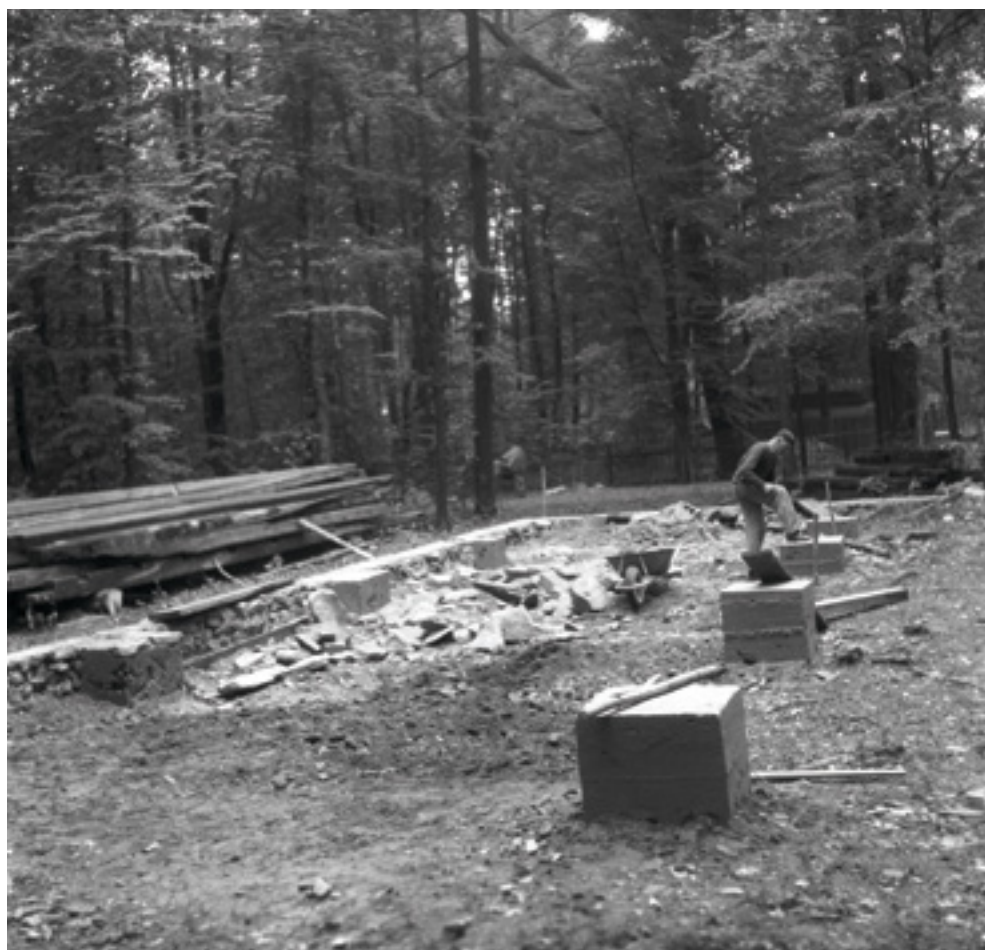
10. Zakládání panské sýpky z Prostřední Suché na zděném kamenném pásu a betonových patkách pod vnitřní skeletovou konstrukcí stavby. 1967, foto M. Baďuříková, oddělení dokumentace VMP. Laying of the foundations of a manorial granary from Prostřední Suchá on a brick stone belt and concrete footings under the inner skeleton construction of the building. Die Grundierung des herrschaftlichen Speichers aus Prostřední Suchá auf gemauertem Steingurt und Betonfüßen unter der inneren Skelettkonstruktion des Baus.

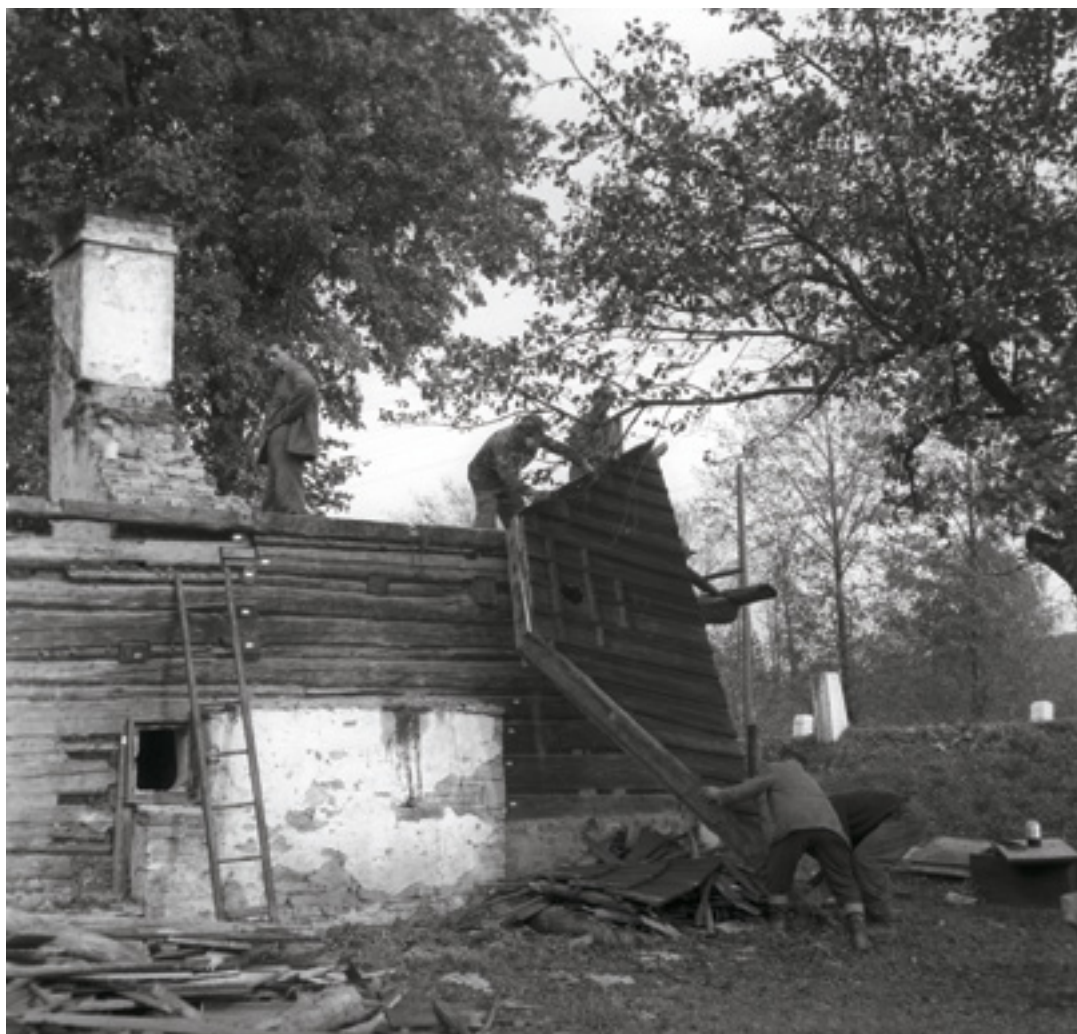
11. Chalupa z Valašské Polanky, v případě některých chalup probíhala demontáž konstrukcí v celku, snímání štítu objektu pod vedením Antonína Závady. 1967, foto M. Baďuříková, oddělení dokumentace VMP. Cottage from Valašská Polanka; the disassembly of some constructions was done in one piece in the case of certain cottages – removal of the gable under the supervision of Antonín Závada. Bauernhaus aus Valašská Polanka, im Falle einiger Bauernhäuser wurden ganze Konstruktionen abgetragen, Abbau der Giebelwand unter der Leitung von Antonín Závada.

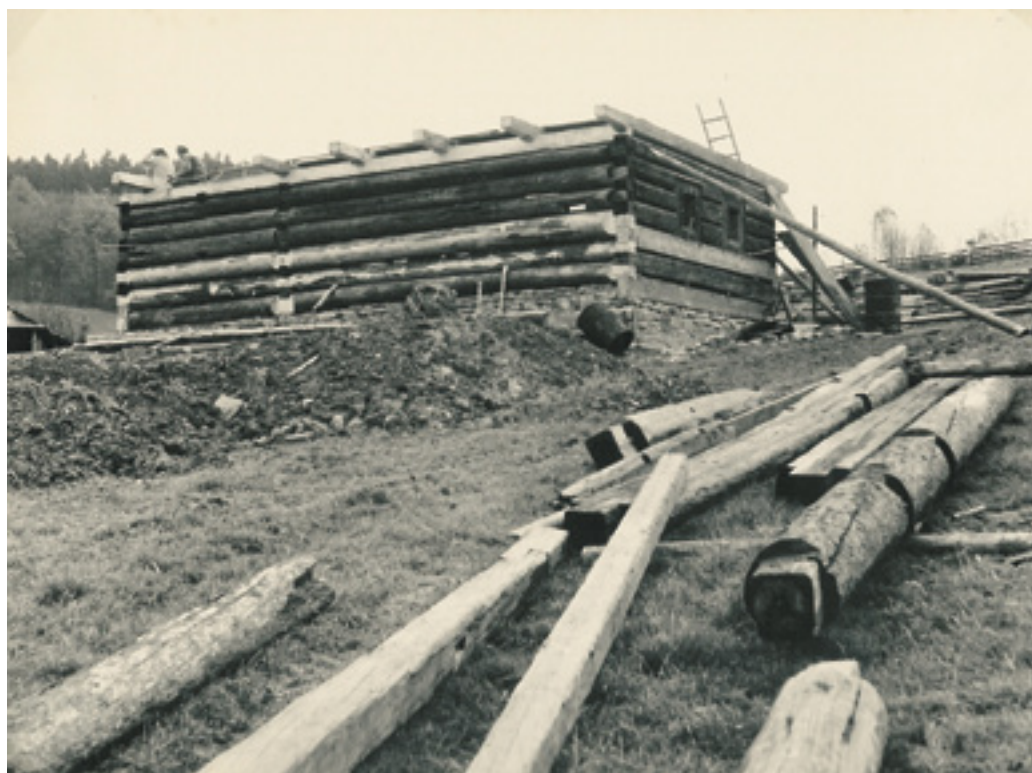
12. **Rekonstrukce chalupy z Nového Hrozenkova čp. 60 po transferu, kromě původních prvků jsou využity staré trámy z materiálových rezerv i nové konstrukce. 1972, foto M. Baďuříková, oddělení dokumentace VMP.** Reconstruction of the cottage No. 60 from Nový Hrozenkov after the transfer; old beams from the material reserves and new constructions were used besides original elements. Wiederaufbau des Bauernhauses aus Nový Hrozenkov Hs.-Nr. 60 nach der Transferierung, neben ursprünglichen Elementen wurden sowohl alte Balken aus den Materialvorräten als auch neue Teile benutzt.
